とくべつしせきいちじょうだにあさくらしいせき  
11. 特別史跡一乗谷朝倉氏遺跡

調査原因：一乗谷川河川改修（第148次発掘調査）

とくべつしせきいちじょうだにあさくらしいせき  
12. 特別史跡一乗谷朝倉氏遺跡

調査原因：史跡整備（第149次発掘調査）

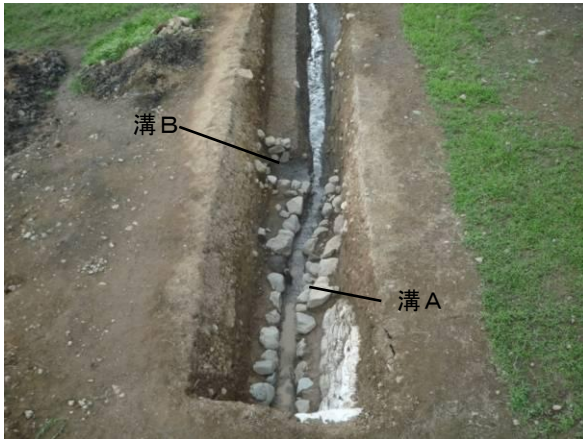
写真1 1トレンチ石組溝全景（南西より）

**遺構** 1トレンチの石組溝（溝A）は、平成24年度の第138次調査（8トレンチ）で検出した道路1の側溝と同一のもので、再検出した部分もあわせて南北方向に約4.5mを確認しました。幅0.2～0.3mを測り、側石は1段です。溝Aの北端は東西方向の石組溝（溝B）に接続します。溝Bは幅約0.8mを測り、今回検出した範囲において溝AとL字状に接続しています。ただし、トレンチ東壁の土層を観察すると、東方（山側）へも延びているようであり、実際にはT字に接続するものと考えられます。

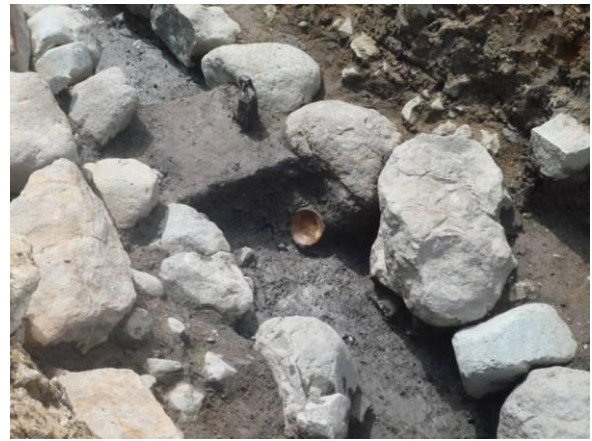
写真2 1トレンチ石組溝遺物出土状況（東より）

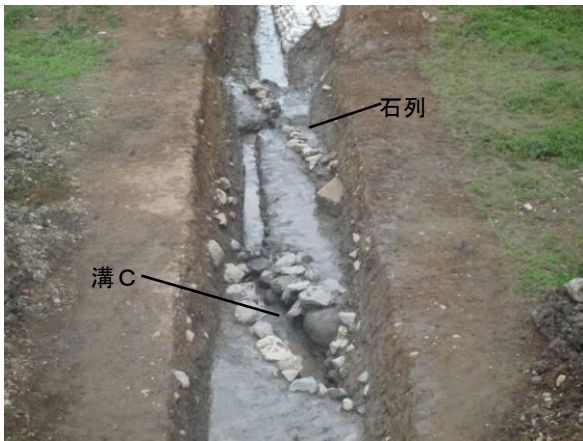
写真3 2トレンチ遺構全景（南西より）

2トレンチの石組溝（溝C）は南北方向に約3.0mを確認しました。幅約0.4mを測り、側石は2段です。南端で東方へ折れているようであり、その方向から1トレンチの溝Bと一連の溝であることがうかがえます。また、溝Cの約4m北側で石列を検出しました。この石列は溝C側石の検出面と同一面上にあり、溝Cのものに比べ小ぶりの石を用いています。溝Cの東側石上端にも小ぶりの石が並んでおり、これとほぼ並行することから対になる可能性があります。

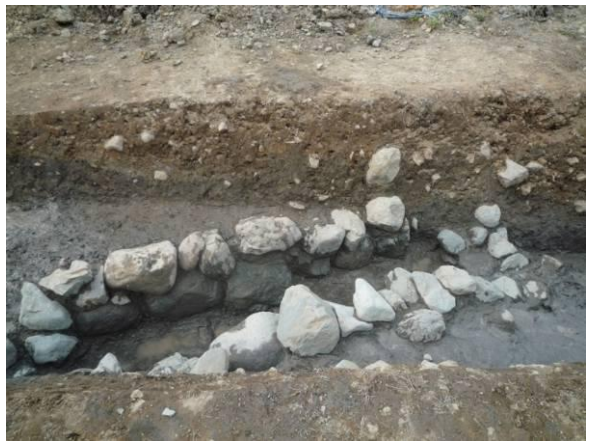
写真4 2トレンチ石組溝近景（東より）

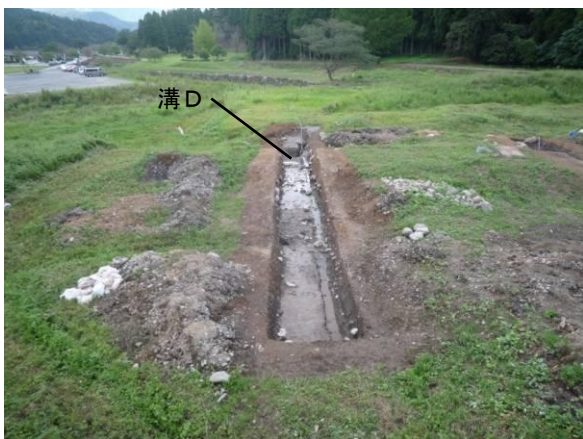
写真5 3トレンチ全景（南西より）

3トレンチの石組溝（溝D）は東西方向に約1.3mを確認しました。幅0.2～0.3mを測り、側石は1段です。溝B・Cと一連の溝の可能性がります。

なお、いずれのトレンチにおいても道路面となる砂利敷きなどは確認できませんでした。これは後世の耕作や土地改良で削平されたためと考えられます。また、3トレンチの北側では第136次調査で検出した濠(S D6279)南肩の続きとみられる落ち込みを検出しましたが、1・2トレンチでその延長は確認できませんでした。両トレンチの下層は湿地のような堆積状況で、土師質土器の細片を含んでいました。これは幹線道路敷設以前の状況を示しており、濠との関連は今後の課題となります。
