平成 28 年度 母屋・居宅部分発掘調査写真

母屋・居宅部分時期別変遷平面図

## 平成 28 年度 母屋・居宅部分発掘調査成果概要図

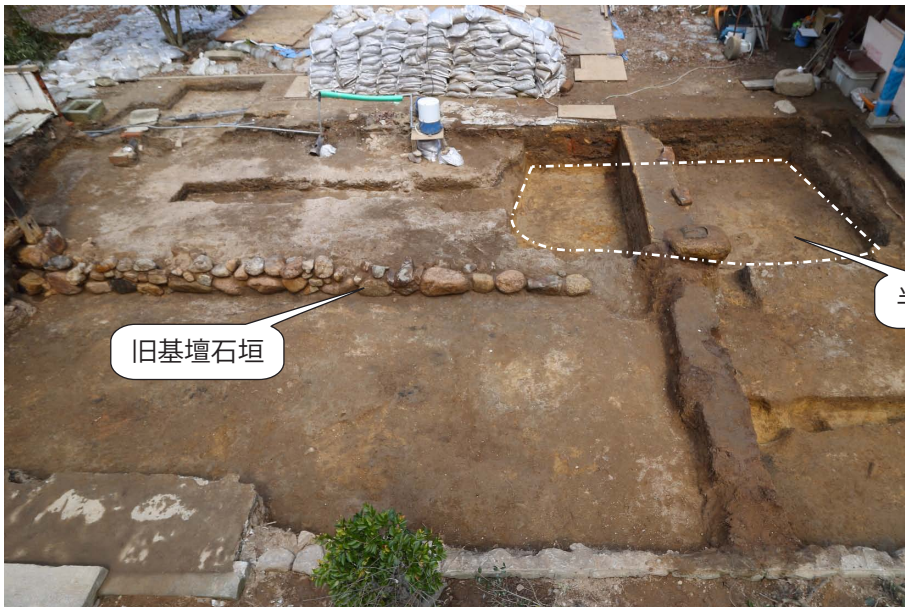
1. 居宅礎石と書院

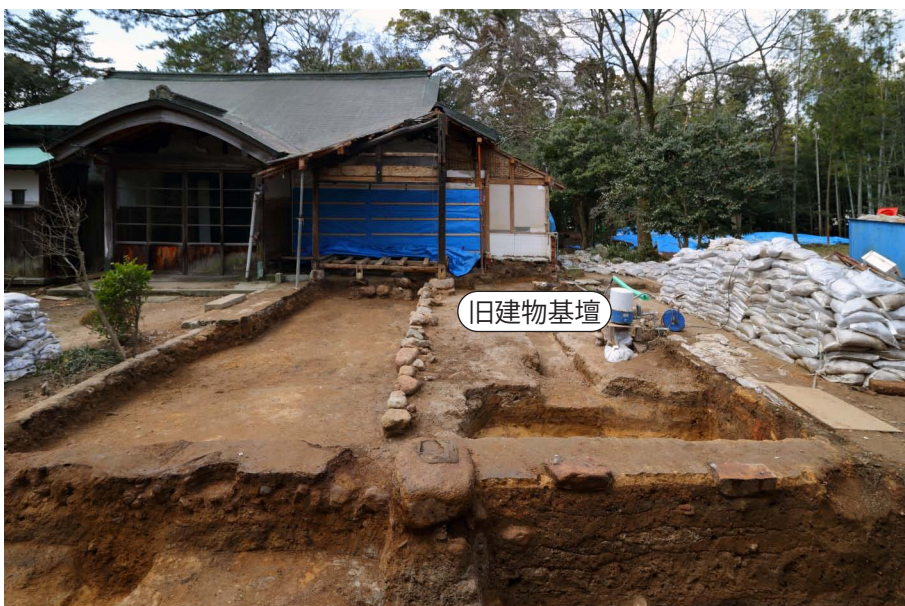
2. 旧建物基壇石垣検出状況

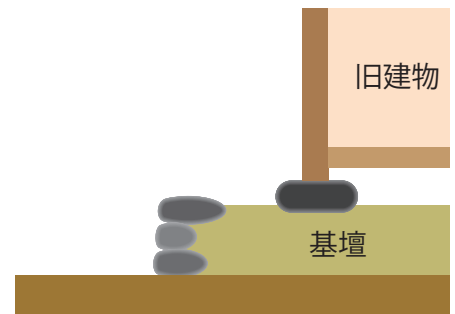
### I 期 (江戸前期? : 17 世紀?)

石積みの内側に灰白褐色砂質土の基礎盛土を行い、  
その上に大型の礎石を配置する。

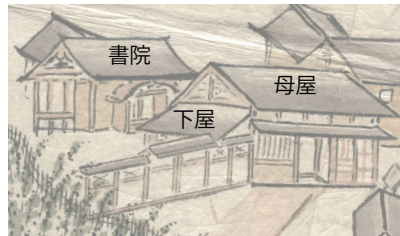
貞享 4 年以降の屋敷絵図

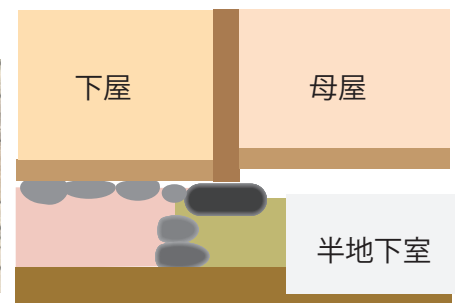
### II 期 (江戸前期? 貞享 4 年<1687 年>以降の絵図の時期)

母屋外周の礎石を石積み上のラインへ据え直す。

母屋入口側に半地下の施設  
を作る。

ほぼ同時期に、下屋部分  
を川砂が主体の客土で埋め、  
壁立ちの下屋を建築する。

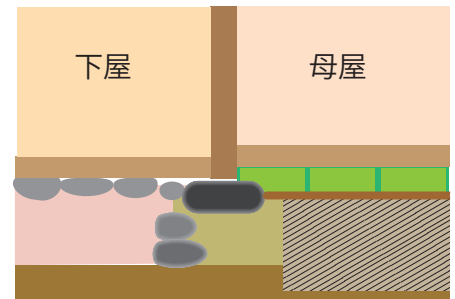
### III 期 (江戸後期? 文政 3 年<1820 年>の再興時期か)

下屋部分の内、茶の間部分を川砂が主体の客土で埋め、  
書院と連続する下屋を建築する。

母屋部分の半地下室を埋め、土間に改造する。

土間タタキを施す。(※笏谷石の石列使用)

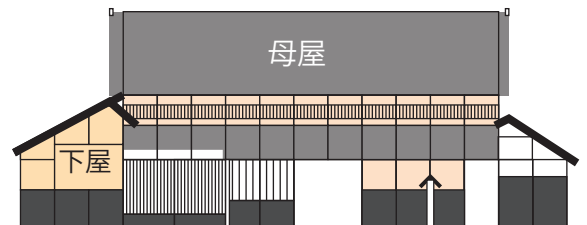
### IV-1 期 (明治 39 年<1906 年>以降)

下屋の茶の間部分に床を作る。

この時まで下屋を 1/4 間拡張する。

(※笏谷石の石列使用)
