5. 丸岡城

所在地：坂井市丸岡町霞1丁目59番地

調査原因：内容確認

調査期間：平成30年10月23日～12月4日

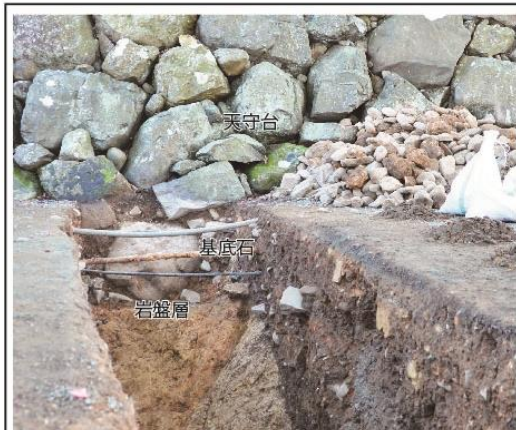
天守台北トレンチ：石垣の基底部は岩盤層に直接据えられていることがわかる。手前は岩盤層が落ち込んでいる。

・天守台北トレンチ

天守台北側中央付近に設定。岩盤層の直上まで石瓦や現代の遺物が含まれることから、震災後に堆積したと思われます。天守台の下部に土台は確認できず、地山の上に直接基底石を据えています。震災後の積み直しによる可能性が考えられます。
