### 左支川分流通設模型実験

## 一級河川 大蓮寺川 元禄線放水路

## 事業の目的

## 施設の概要

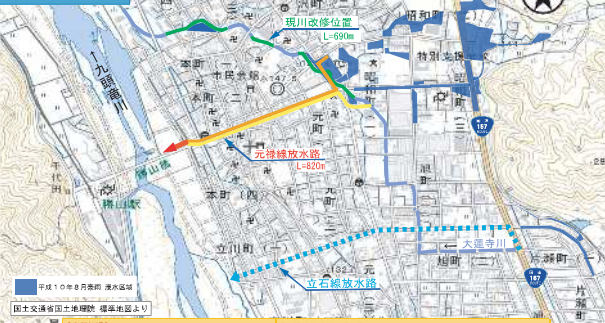
| 【事業経緯】 | 【元禄線放水路の経緯】 |
|---|---|
| 平成4年 事業開始 | 全体延長 820m |
| 平成16年 工事着手 | 堤防区間：ブロック積、樋門 |
| 平成28年 現川改修完成 | 土留閉削区間：ボックスカルバート（2連） |
| 平成29年 元禄線放水路堤防区間完成 | 推進工区間：鉄筋コンクリート推進管 |
| 令和4年 元禄線放水路土留閉削区間完成 | 右支川（大蓮寺川）分流入工1箇所 |
| 令和6年 元禄線放水路推進工区間完成 | 右支川（三谷川）分流入工1箇所 |
