令和元年台風19号等の災害状況と 課題・解決策について

「河川・気象情報の改善に関する 検証チーム」

河川・気象情報の改善に関する 検証報告書(案) 概要

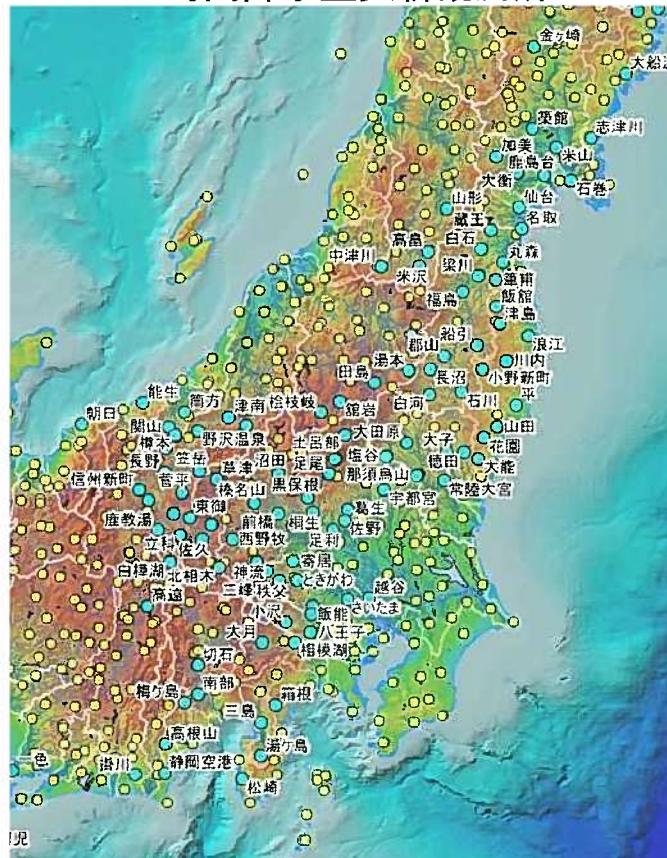
12時間降水量更新観測所

- 10日から13日までの総降水量が、神奈川県箱根で1000ミリに達し、東日本を中心に17地点で500ミリを超えた。特に静岡県や新潟県、関東甲信地方、東北地方の多くの地点で3、6、12、24時間降水量の観測史上1位の値を更新するなど記録的な大雨となった。(12時間降水量 120地点、24時間降水量 103地点)

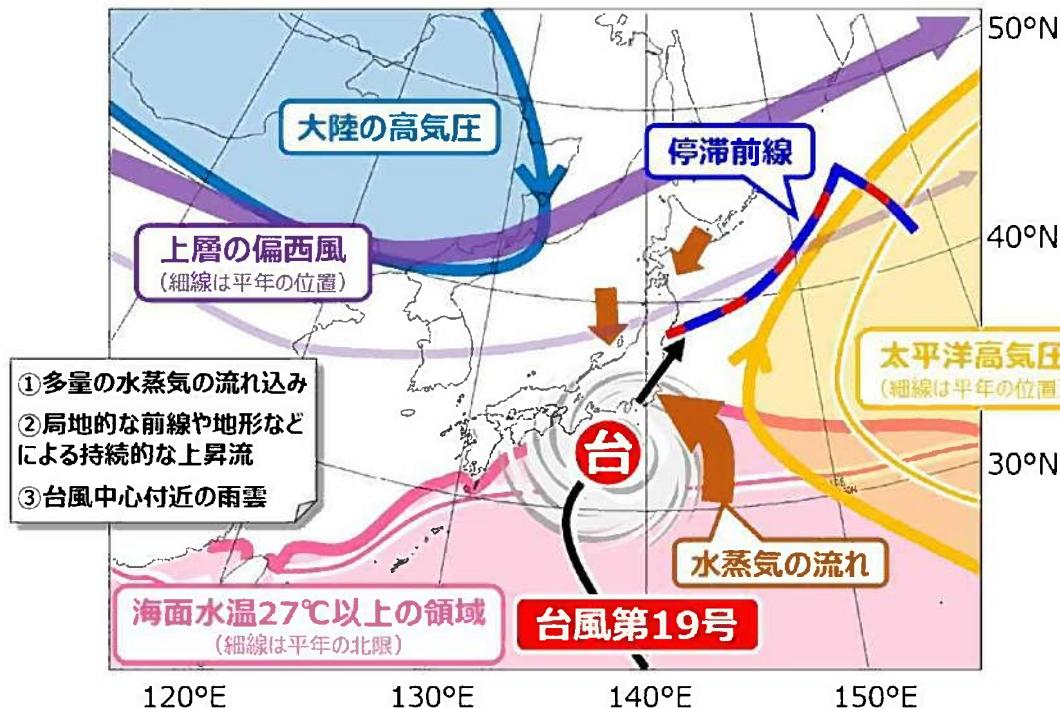
- 広範囲での記録的大雨の要因は、気象庁による速報的解析によると下記の通り。
 - ① 大型で非常に強い勢力をもった台風の接近による多量の水蒸気の流れ込み
 - ② 局地的な前線の強化及び地形の効果などによる持続的な上昇流の形成
 - ③ 台風中心付近の雨雲の通過
- また、10月12日に北日本と東日本のアメダス地点(1982年以降で比較可能な613地点)で観測された日降水量の総和は観測史上1位となりました。

台風第19号による記録的大雨の気象要因のイメージ図

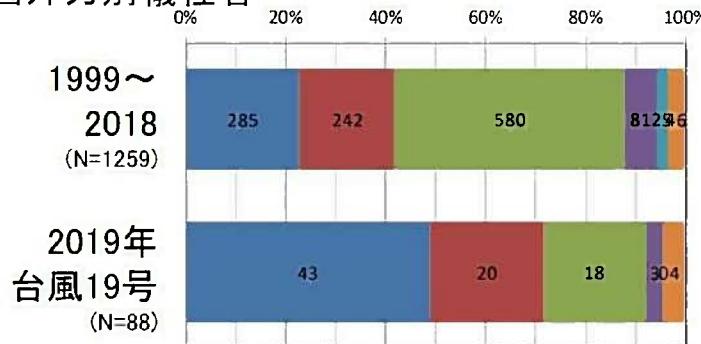
●原因外力別犠牲者

- ・水関連犠牲者(「洪水」「河川」)の率がかなり高い
- ・「洪水」は河道外に溢れた水に起因する犠牲者
- ・「河川」は河川に近づき河道内・河道付近で遭難した犠牲者

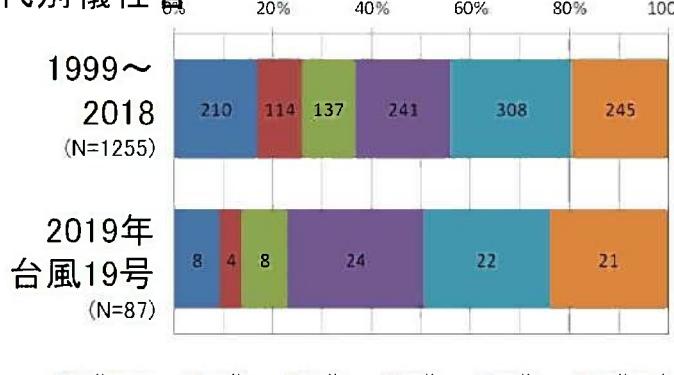
●年代別犠牲者

- ・60代以上の比率が高い
- ・高齢者への犠牲者偏在の傾向はこれまでと同様

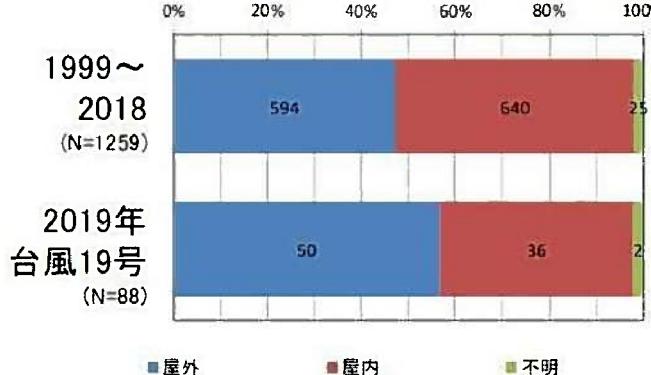
●遭難場所別犠牲者数

- ・近年の災害と比べ「屋外」の率が高い
 - これまで「洪水」「河川」では「屋外」が多い傾向
 - 今回は「洪水」「河川」が多いので、「屋外」が多いことは整合的

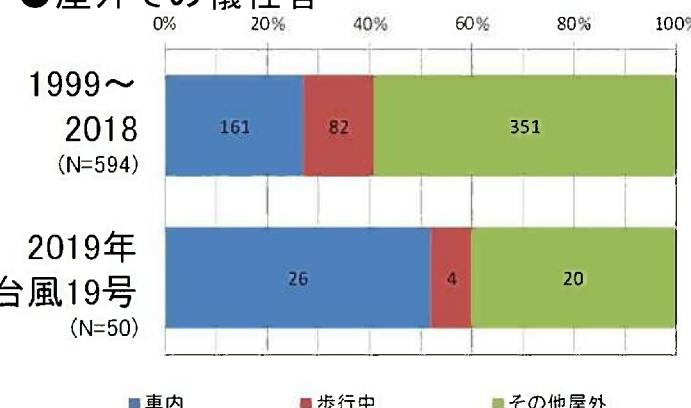
●屋外での犠牲者

- ・近年の災害と比べ「車内」の率が高い
 - 「車が危険(だから徒歩で移動)」ではない
 - 人も車も洪水時には容易に流される。風雨が激しいときの屋外移動がそもそも危険

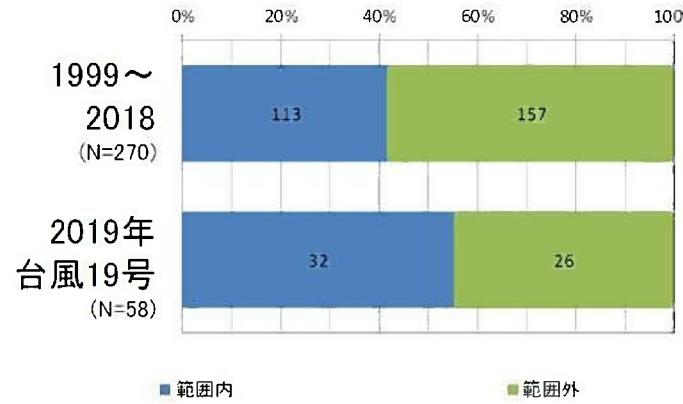
●「洪水」「河川」犠牲者発生場所と浸水想定区域の関係

- ・ 5割強が浸水想定区域内
— 範囲外が比較的多いのは今回あらたに生じた現象ではなくこれまでと同傾向
- ・ 中小河川で浸水想定区域の指定が進んでいないことの影響か
— むしろ今回は範囲内の比率が高い

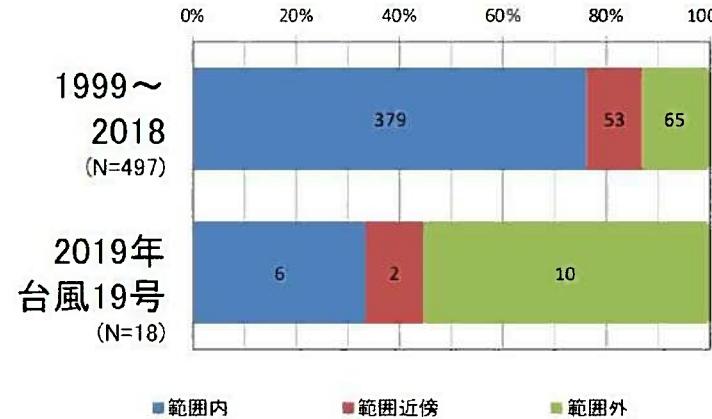
●「土砂」犠牲者発生場所と土砂災害危険箇所の関係

- ・ 危険箇所の範囲内か近傍は4割
— 従来の傾向と異なるが、本事例では絶対数が少ないため、何とも言えない
— 一般的な傾向としては、土砂災害犠牲者のほとんどは危険箇所等の範囲内で発生している

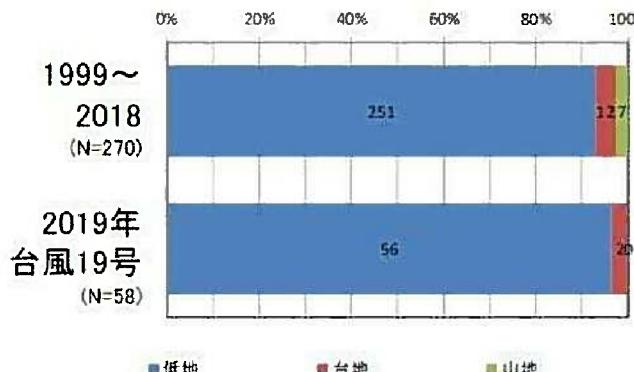
●「洪水」「河川」犠牲者発生場所と地形の関係

- ・ 水関係犠牲者のほとんどが洪水の可能性がある「低地」で発生
— 従来の検討と同傾向
— 「台地」と分類されたケースも作図上の差異による可能性
— 地形分類図の活用で「洪水」「河川」の危険箇所を従来のハザードマップより広範囲で推定できる可能性

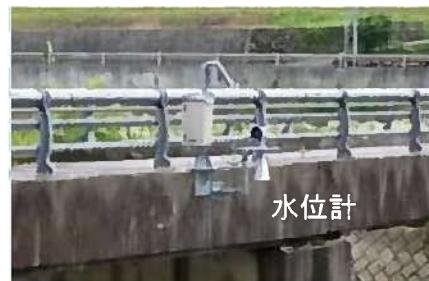
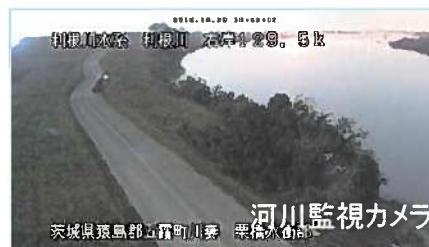
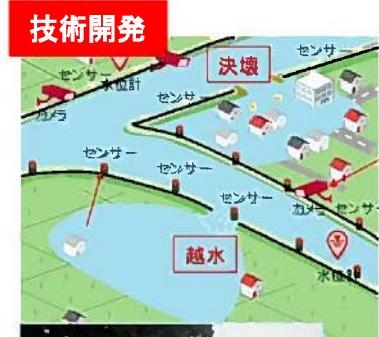
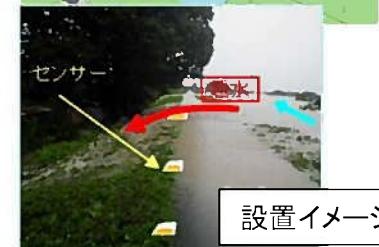
設置イメージ

氾濫の危険性が高く、重要施設や人家への影響が大きい箇所への河川監視カメラ、水位計の増設等により洪水監視体制を強化

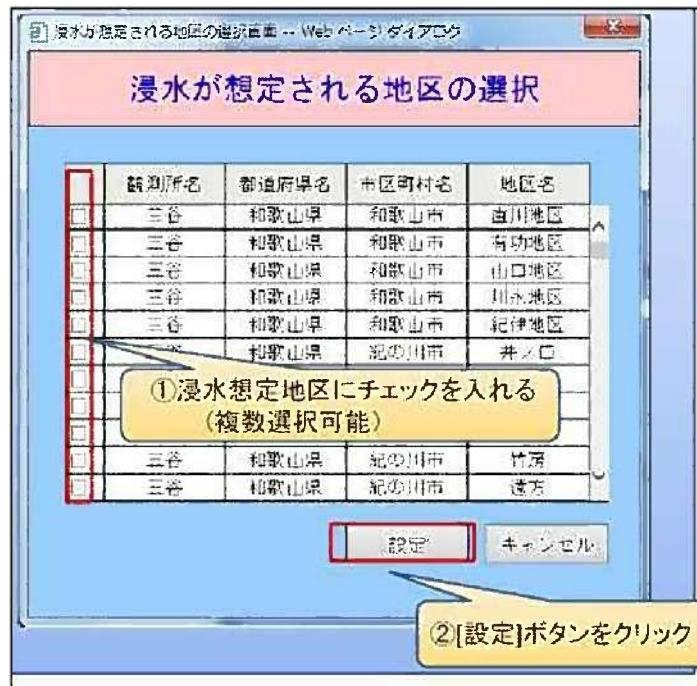
浸水が想定される地区を手作業で選択する必要があり、
その都度実施するのは非効率

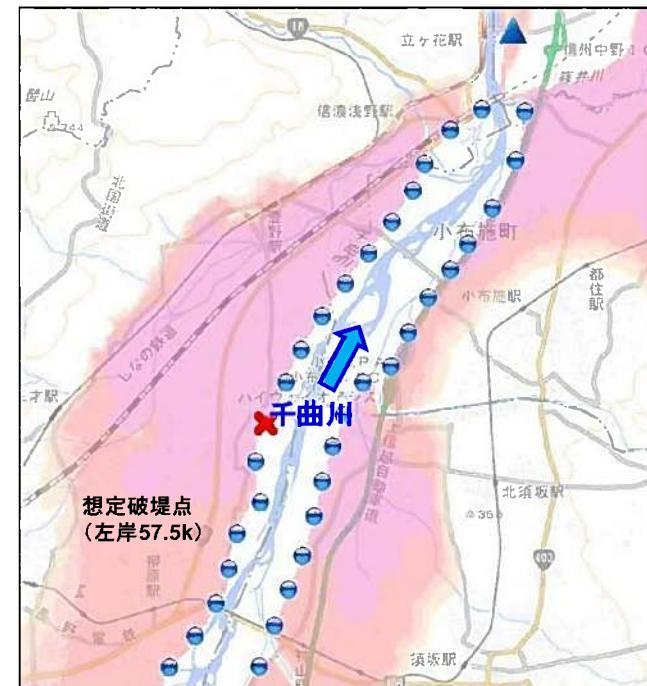
破堤点ごとの浸水想定図を事前に準備しておき、
氾濫発生時には洪水予報文に別紙で添付

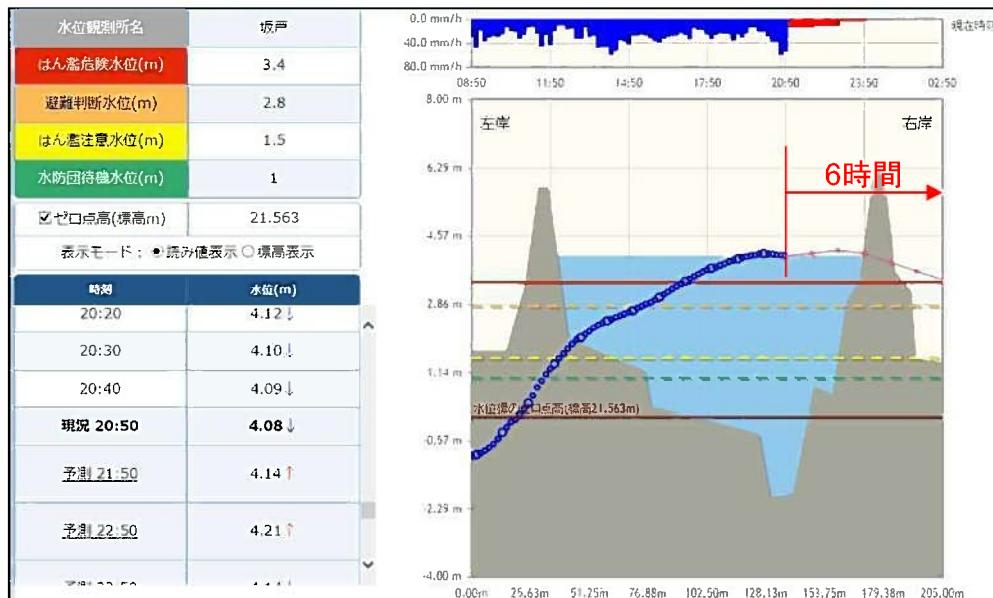
6時間先までの水位予測の提供

1kmメッシュの予測降雨を活用した水位予測(6時間先まで)を
2019年度中に国管理河川すべてで実装

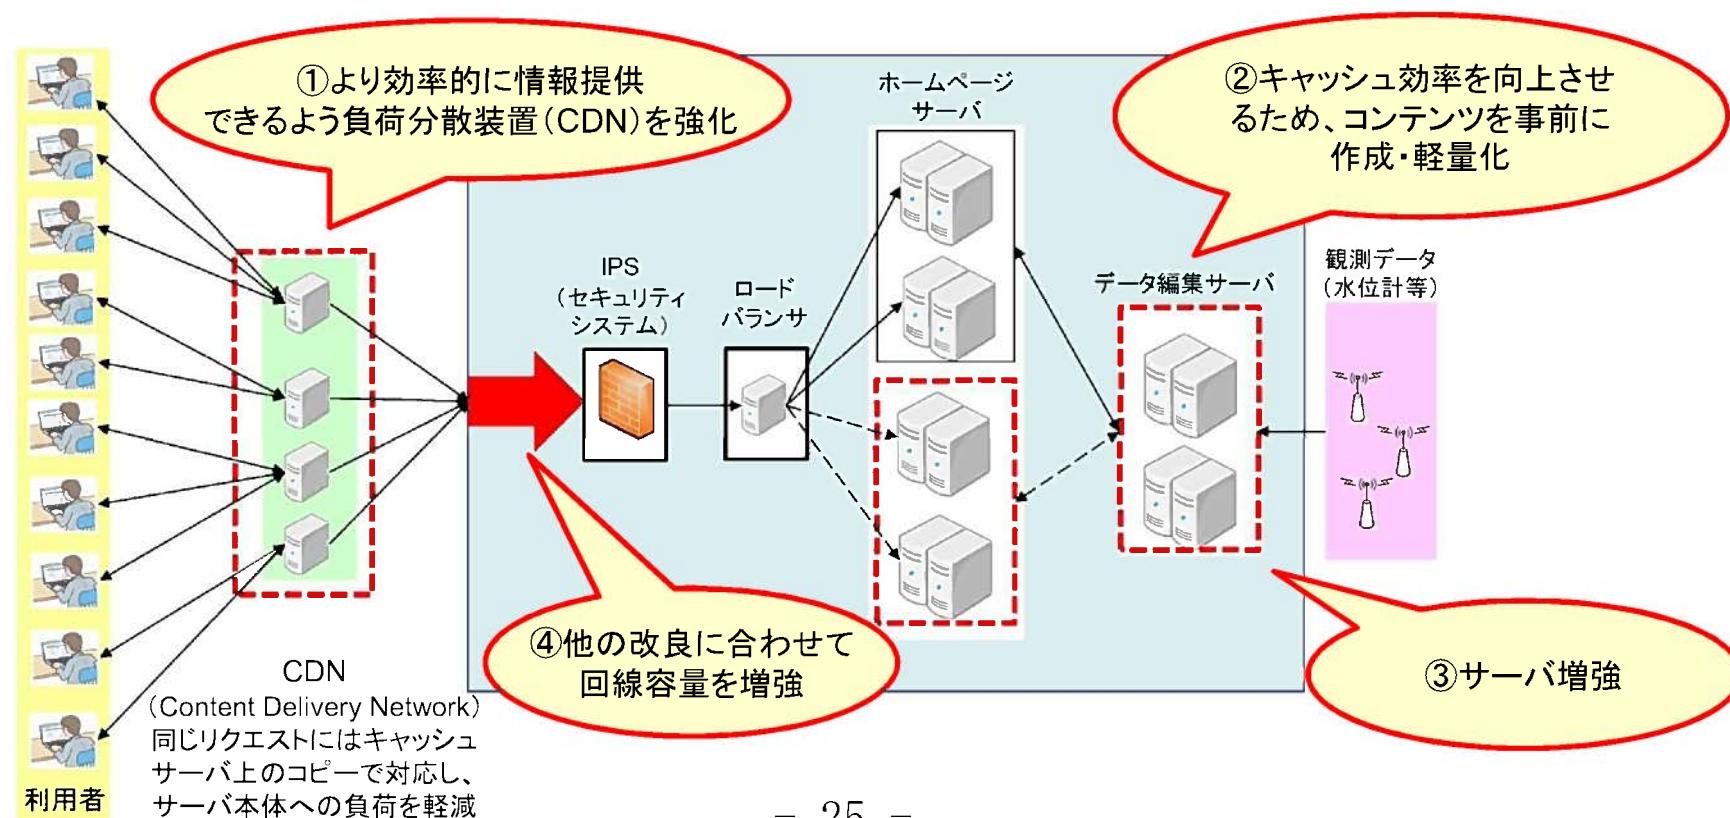
- より多くのアクセスにも対応できるようサーバ、回線を増強する。あわせて、アクセス集中時の負荷の軽減のため配信コンテンツの軽量化と、負荷分散装置の増強、効率化を図る
- 必須コンテンツの整理と簡易版の改良
