三方五湖自然再生事業
三方湖ヒシ対策ガイドライン

平成 28 年 3 月

三方五湖自然再生協議会外来生物等対策部会

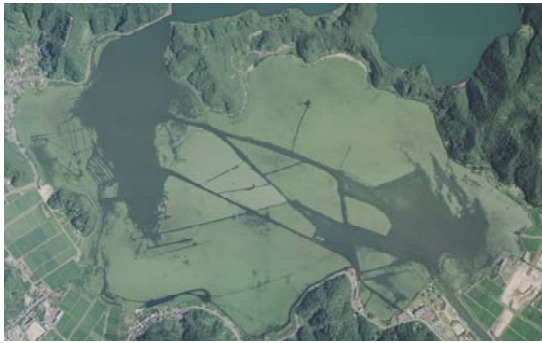
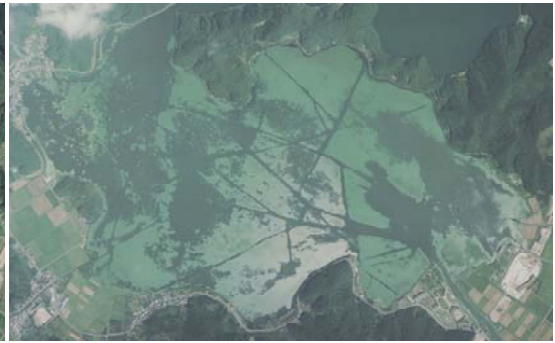
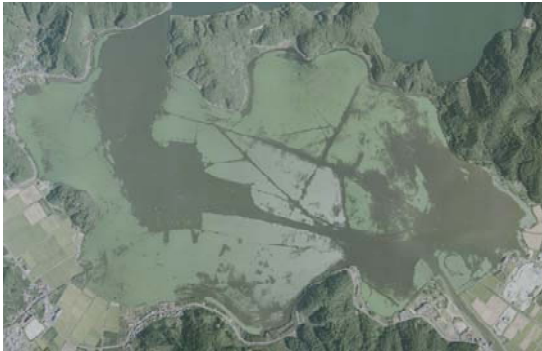
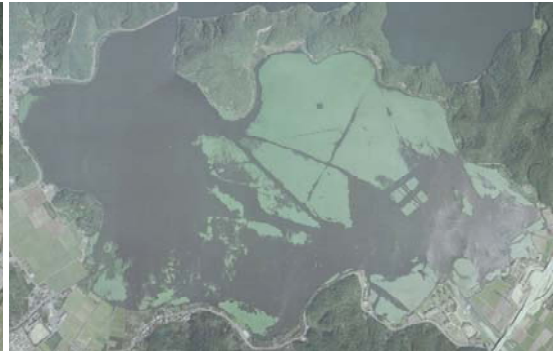
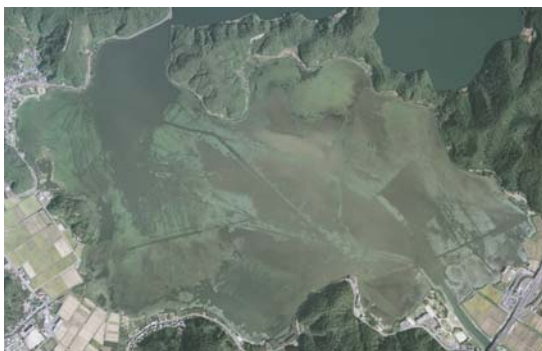
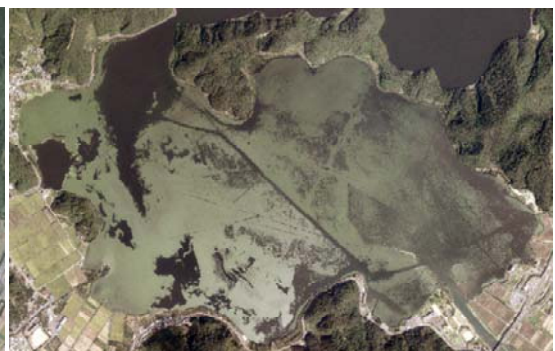
図 三方湖の空中写真（1963年および2010年～2015年）

減少傾向にあるとはいえ、ヒシ群落は現在でも湖面の約30%を占めており、航行障害などの問題があることは事実である。また、次の空中写真からわかるように、過去には沿岸の湾状の場所に限定して発達していたヒシ群落が、現在では湖の中央部でも生育するようになっている。

1963年は国土地理院による空中写真。2010～2015年はスカイマップ（株）による撮影

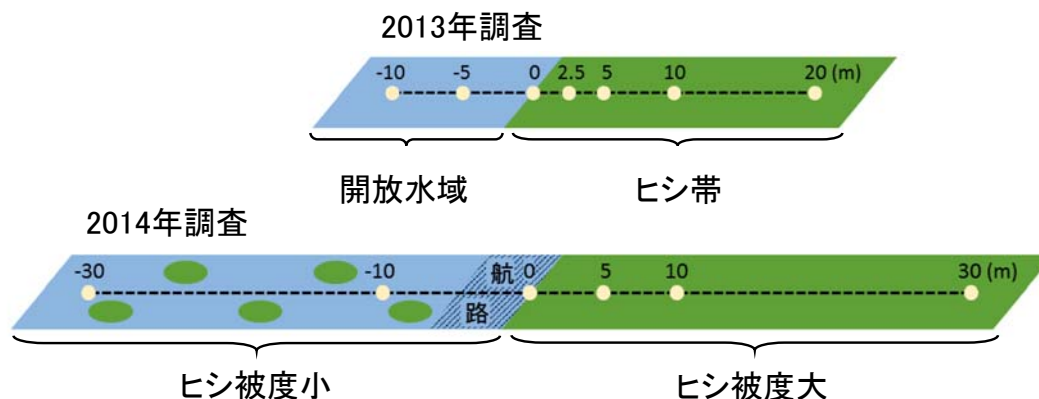
図. トランセクト調査の概要.

2013年は、開放水域の規模が小さい場所と大きい場所の2カ所で、開放水域からヒシ帯を横断するトランセクトを設けた。2014年は、ヒシ被度が小さい場所から高い場所を横断するトランセクトを設けた。

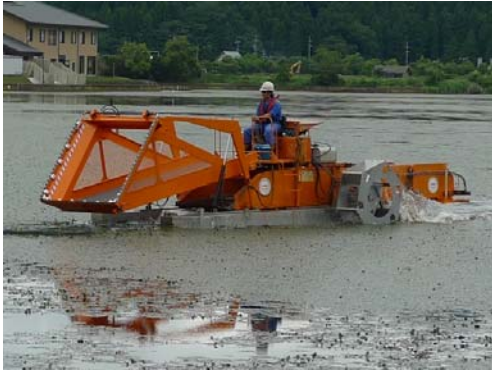
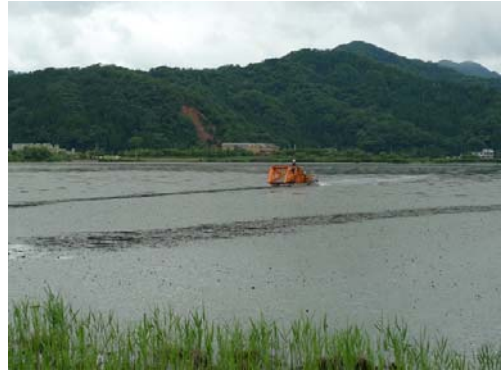
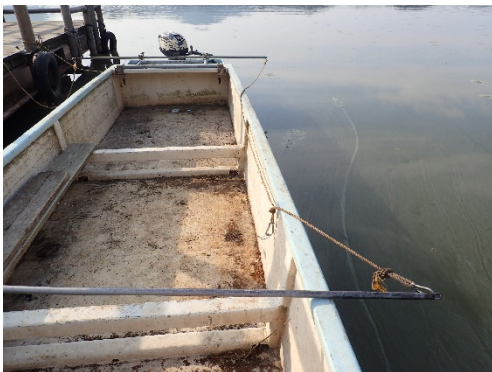
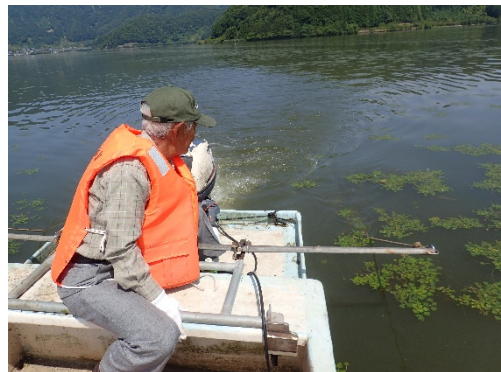
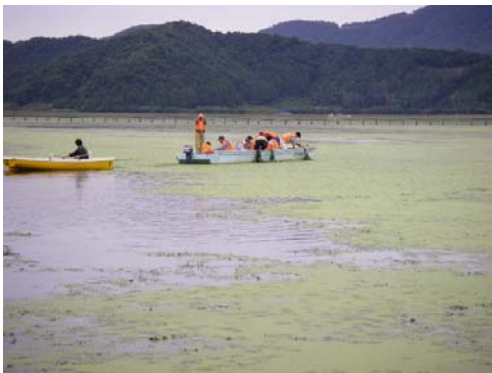
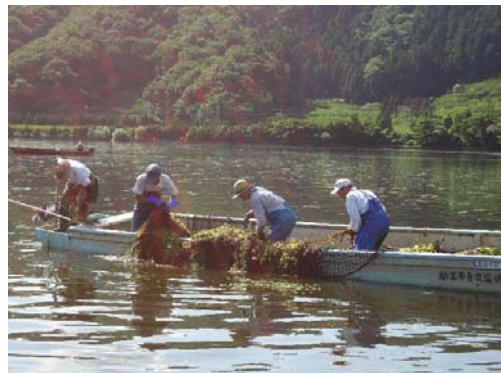
※写真説明：ワイヤー刈りの写真左はワイヤー刈りの装備。船先方向から撮影した写真を示す。鉄棒は重りとして用いられる。鉄棒の上側に鉄棒と平行にワイヤーが張られている。ヒシの刈り取りは、ワイヤーと重りを船外機の後方に投げ入れて行う。当初、ワイヤー刈りの装備は、写真のように船尾に取り付けられていたが、後に船先に取り付けられるように改良された。その結果、ワイヤーにからまったヒシを除去するなどの作業を行う場所と操船の場所が分離され、作業の効率性が向上した。

ヒシの刈り取り方法には、異なる3つの手法、すなわち「機械刈り」、「ワイヤー刈り」、「手刈り」がある。表に、各手法の具体的な方法と特徴を示す。「機械刈り」は水草刈り取り船を用い、ヒシを刈り取り後、回収したヒシを陸上に運搬し処理する。水面付近のヒシを刈り取るため、ヒシが十分に成長した時期に実施することによって、刈り取りの効果が高くなる。「ワイヤー刈り」は、小型船舶を用い、湖底に這わせたワイヤーでヒシの茎を切断する方法である。刈り取ったヒシの回収は行わない。「手刈り」では、ワイヤー刈りと同様に小型船舶を用いるかもしくは湖岸を踏査しながら、成長したヒシを熊手やカギ状の棒などを用いて人力で除去する方法である。

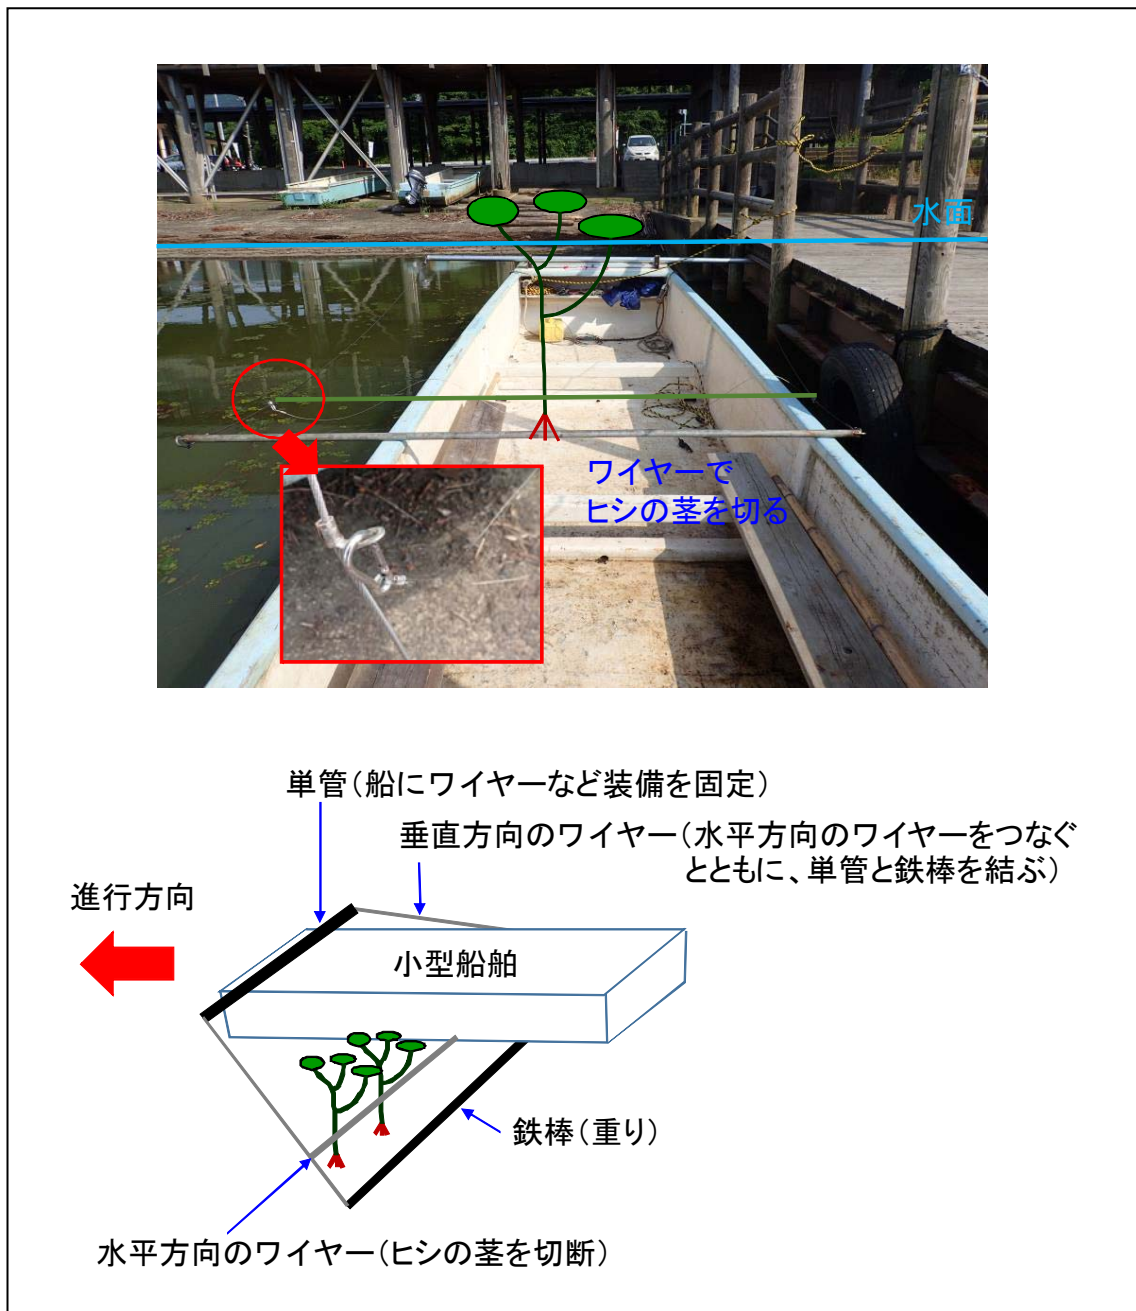
図 装備(舳先型)の模式図

ワイヤー刈りは、小型船舶につないだワイヤーを湖底付近に這わせながら小型船舶を進めることによって、ワイヤーでヒシの茎を切断する方法である。刈り取り作業は、通常の小型船舶をベースに、ワイヤーや鉄筋棒などの比較的安価な道具を組み合わせることによって可能であり、機械刈りに比べると安価・効率的に実施可能である。

ワイヤー刈りの詳細な実施方法を下図にまとめる。

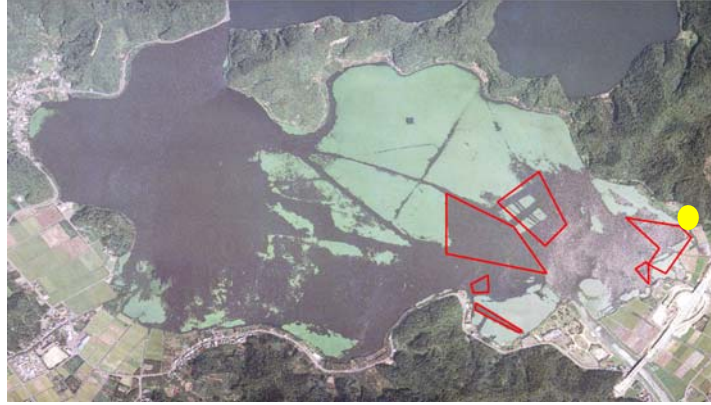
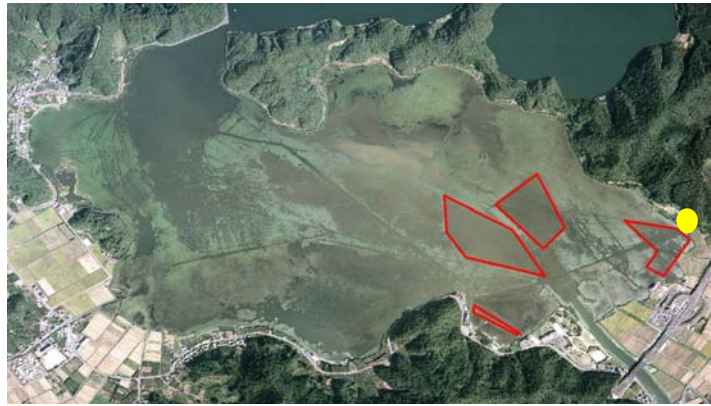
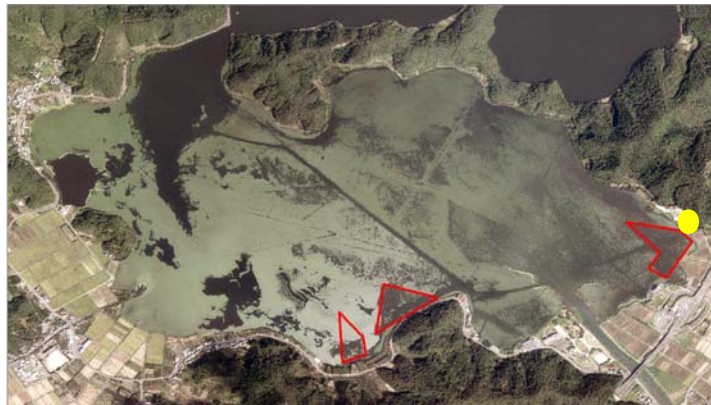
図 2013年から2015年において機械刈りを用いてヒシの刈り取りが行われた範囲(赤枠)。黄色い点は、ヒシが陸揚げされた場所を示す。

年間の刈り取り面積と量を比較すると、2013年と2014年は類似した値であったのに対して、2015年は刈り取り面積と量ともに減少した。これは2013年と2014年に機械刈りを行った場所が、概ね同じ場所であったのに対して、2015年は陸揚げする場所から離れた場所においても刈り取りを行ったことによると考えられる。機械刈りの工程は、大きく3つのパートからなる。最初の工程は、水草刈り取り船によるヒシの回収である。次の工程では、回収したヒシを湖面上で小型船舶に受け渡し、陸揚げする場所まで運搬する。運搬の際、ヒシは小型船舶上に敷かれた網の上で保管される。最後に、陸側から重機を用いて、小型船舶上のヒシを網ごと陸揚げする。これらの工程において、ヒシの刈り取り場所と陸揚げする場所が離れていれば、小型船舶によるヒシの運搬距離が増加する。2015年の刈り取りではこの工程により多くの時間を要したため、限られた期間内にヒシを刈り取る面積が減少したと考えられる。解決策としては、運搬用の小型船舶の数を増加させるか、ヒシの刈り取り場所にできるだけ近い範囲に、新たに陸揚げする場所を設けることが考えられる。

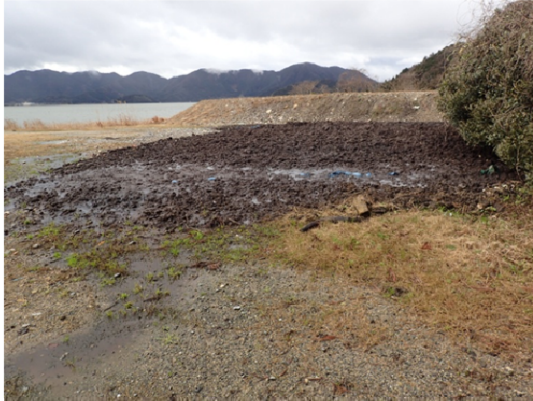
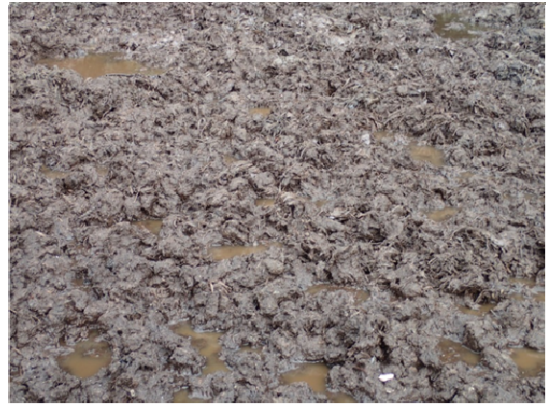
写真 2015 年度に回収されたヒシの 1 月 18 日時点での状態。

回収されて陸揚げされたヒシは、2013年と2014年は陸揚げされた場所で保管され、その後、地面に埋められた。2015年は、同じ場所でブルーシート上に撒かれて、自然に分解・乾燥化する試みがなされている。2016年1月18日の時点において分解が進行している様子が観察されたが、かなり水分を含んだ状態であり、周辺地域で若干異臭が漂っていた。周辺地域に住宅はないが、農家の方が通る道沿いに位置し、秋季には異臭が強かったという報告もなされている。今後、回収したヒシの処理方法を検討することが課題とされる。

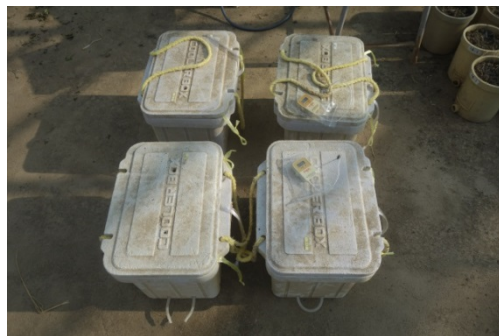
(2) 作成方法 簡易堆肥化装置（保温性および保水性を高め、多量に作成したときと同じ状態を再現できる）

写真1 簡易堆肥化装置

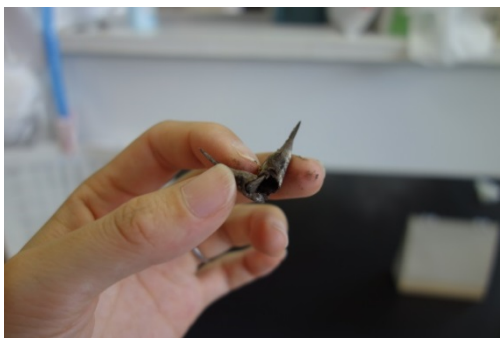
写真5 1か経過後のヒシ殻(柔らかいもの)

- (1) C/N比は堆肥化1か月後には10程度に低下したが、大部分のヒシ殻は残っており、硬いものや分解されて柔らかくなっているものなどバラつきがあった(表1、写真5)。
- (2) 堆肥化期間を2か月間としたが、ヒシ殻が完全に分解されることはなかった。別の方法でヒシ殻を対処する方法が求められる(写真6)。

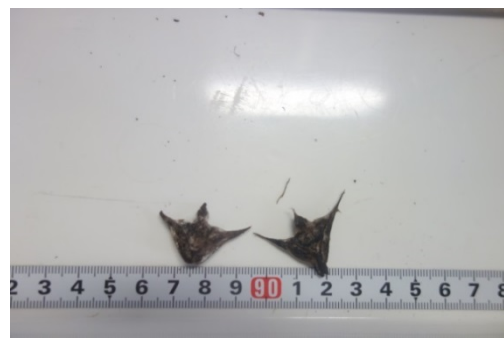
写真6 2か経過後のヒシ殻

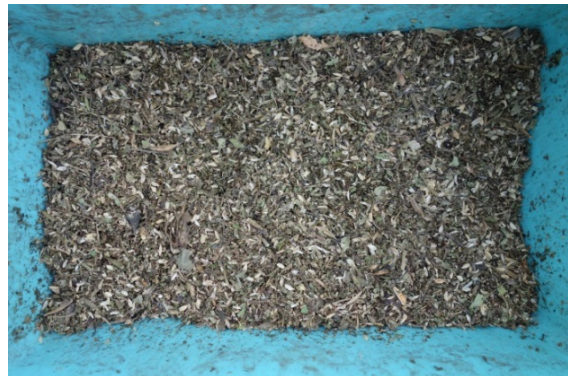
写真8 粉碎ヒシ堆肥(8/26、堆肥化装置投入直後)

(3) 粉碎試料を堆肥化した(写真8)。1か月後の成分はCが36%、Nが3.7%、C/N比9.8となった。C/N比10程度に低下したため堆肥化完了と判断した。粉碎していない試料と比較して、C/N比の低下は早かった。

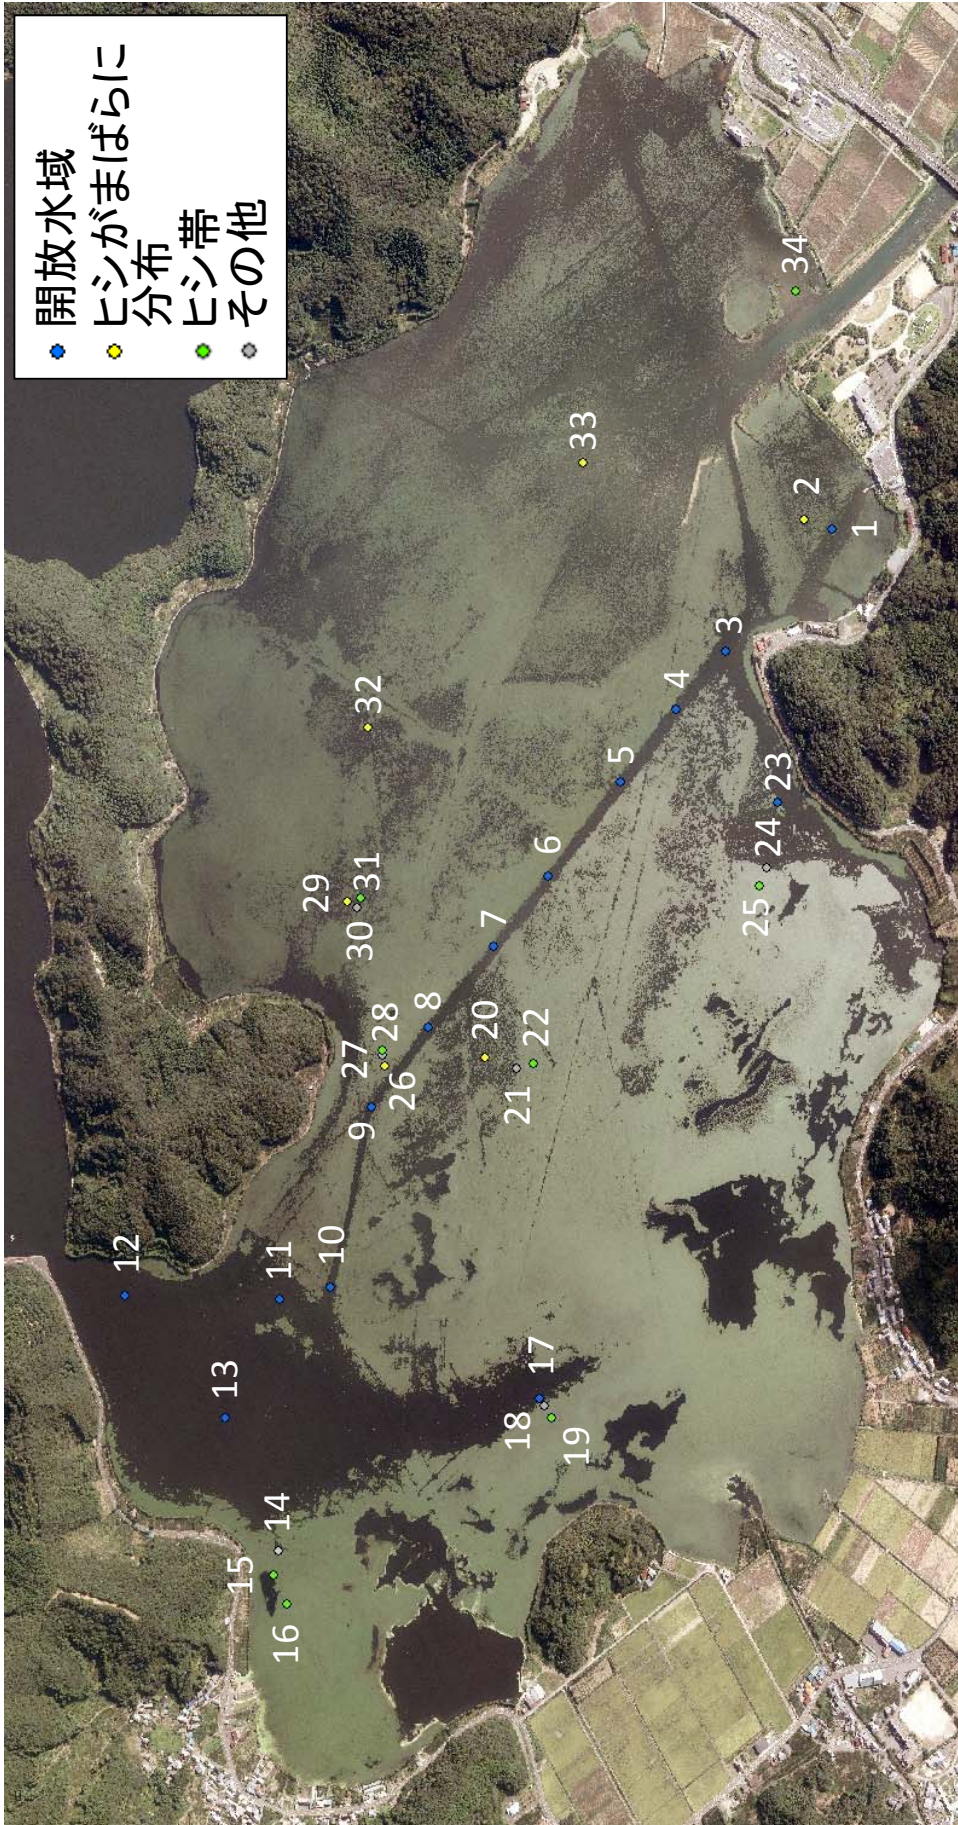
図 水質計測地点図。

図中の数字は、調査地点の番号を示す。調査地点 27-31 および 34 はおおよその位置を示し、それ以外の調査地点は GPS による記録に基づいてプロットした。調査地点をヒシの分布状況に応じて 4 タイプ、すなわち「開放水域」（ヒシが分布していない場所）、「ヒシがまばらに分布」（ヒシ帯を形成しておらずヒシの密度が低い場所）、「ヒシ帯」（ヒシの密度が高い場所）、その他（ヒシ帯と開放水域の境界など）に分類してプロットした。背景の空中写真は 2015 年 9 月 15 日に撮影された。

2015年（平成27年）において、5月～6月にワイヤー刈りによるヒシの刈り取りが行われ、同年7月～8月に機械刈りによる刈り取りが行われた。そこで、同年において、アオコが発生する可能性が高くなる8月に水質調査が実施された。調査地点34か所が選定され、多項目水質計を用いて水質が計測された。調査地点は、三方湖の上流側から下流側までを含む範囲とし、ヒシの繁茂によるアオコや水質への影響をモニタリングするために、ヒシが分布しない「開放水域」、ヒシがヒシ帯を形成しておらず低密度で「まばらに分布している場所」、ヒシが高い密度で分布している「ヒシ帯」の3地域において、調査地点が決められた。水質の調査項目は、ヒシの繁茂およびアオコの発生と関連するものとして、水深、水温、クロロフィル濃度、濁度、溶存酸素濃度、塩分濃度の6項目について計測された。

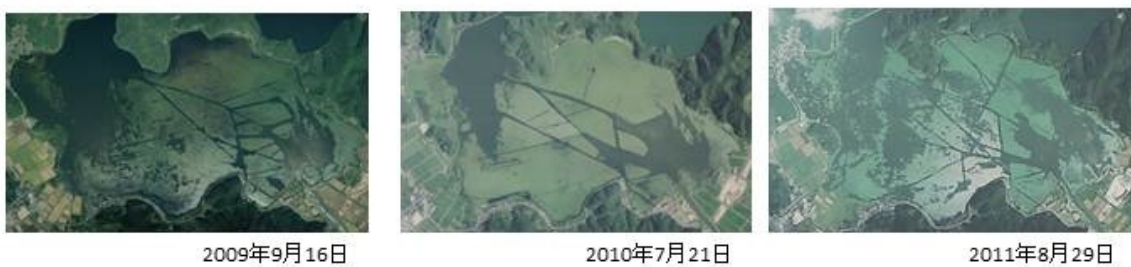
図 3.4-2 ヒシが繁茂した三方湖（カラー空中写真）及び三方湖におけるヒシ群落の面積（グラフ）

折れ線上の数字は、湖水面の面積に対する占有率を示す（吉田丈人（代表）2012. 福井県三方湖の自然再生に向けたウナギとコイ科魚類を指標とした総合的環境研究. 最終成果報告書. より改図）。

三方湖では、2000年代に入ってからヒシの増加が目立つようになり、2008年（平成20年）以降は湖面の半分以上の面積を高密度な群落ที่覆うほどに繁茂するようになった（図3.4-2）。この状況を受け、主に福井県の事業による部分的な刈り取りが2009年（平成21年）から行われている。
