復元における石瓦大きさの一部変更と平瓦の重ねについて

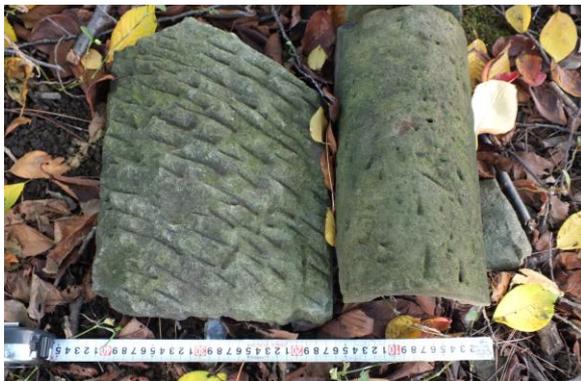
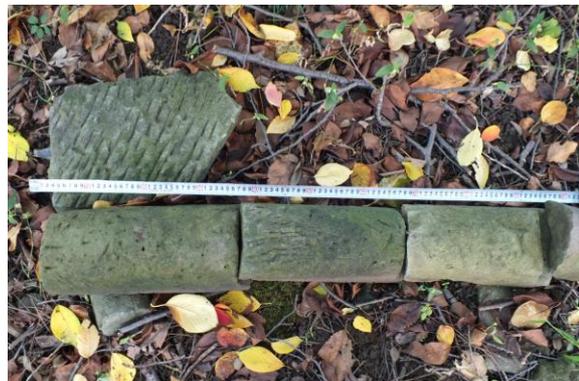
1) 本丸西石垣上での発見石瓦 (写真 1、2)

- ・平瓦 幅 255 mm 程度 中央弛み 21 mm 程度 厚 ~ 45 mm 程度 長さ 360 mm 程度
- ・丸瓦 丸瓦径 150 ~ 130 mm 程度 頭径高 75 ~ 70 mm 程度 尻径高 130 ~ 110 mm 程度 重なり部 25 ~ 30 mm 程度 長さ 360、300 mm 程度

写真 1 県庁西側石垣上の石瓦遺物

写真 2 県庁西側石垣上の石瓦遺物

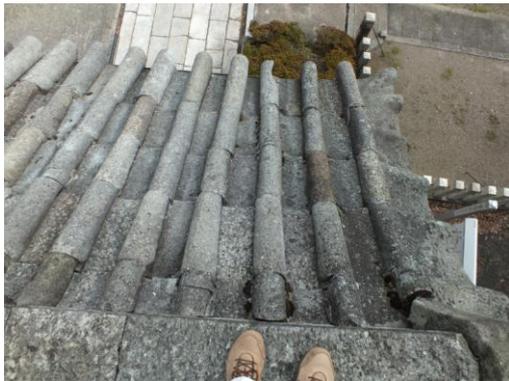
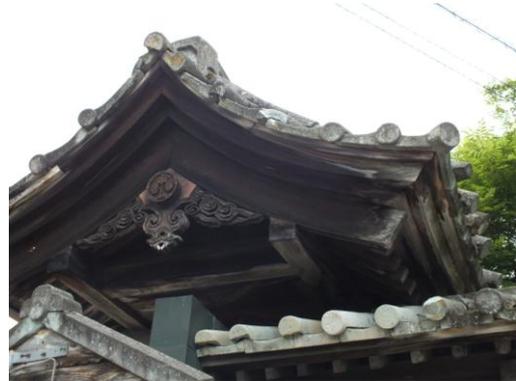
3) 正覚寺山門の石瓦（写真3、4）

- ・屋根上の石瓦の実測から平瓦や丸瓦の長さは棟の取り付き瓦を除いても葺足が正面 455、485、470、580（軒先）、背面 416、490、445、565（軒先）mmとバラバラであった。平瓦の長さは分からないが、丸岡城天守のように同じ葺足で葺かれていない建物もあることがわかった。（平瓦の長さ寸法がバラバラことは、屋根流れが短いにも関わらず反りをもたせていることに起因していると想像される。）また、軒先丸瓦の紋はみられなかった。

写真3 正覚寺山門屋根

写真4 正覚寺山門屋根（妻面）

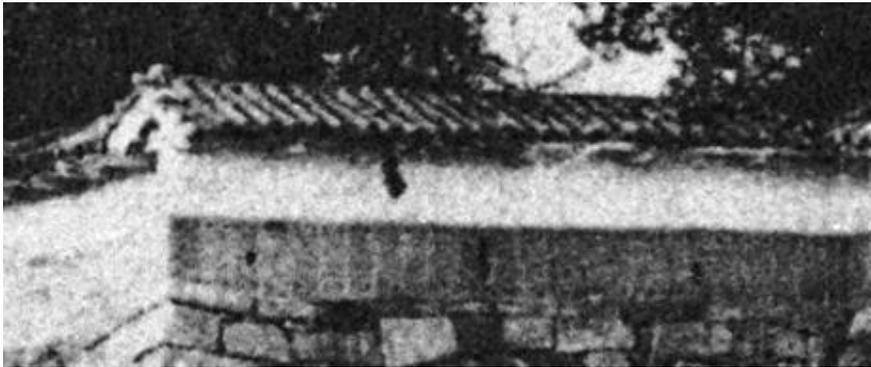
石瓦が詳細に写る「旧福井城瓦門及御本城橋」の土塀では丸瓦・平瓦が流れ方向2枚ずつで、石垣にのこる痕跡と一致する。ところが、「御廊下橋写真」の山里口御門の枡形を囲む土塀の丸瓦ははっきりと断定はできないが、流れ方向に3枚程度みられる。さらに同写真に写る手前本丸西側土塀の矩折れ部では明らかに2枚より多い丸瓦（3枚か、切妻破風上にある箕甲部の掛石瓦の作り出し丸瓦は隅の丸瓦を含めて3個みられ、3枚と想定される）確認できる。なお、山里口御門の枡形を囲む土塀の石垣にのこる平瓦痕跡は瓦門両脇土塀と同じく流れ方向2枚である。

写真6 御廊下橋写真（明治初期頃）（福井市立郷土歴史博物館蔵）より（妻の掛瓦3枚?）

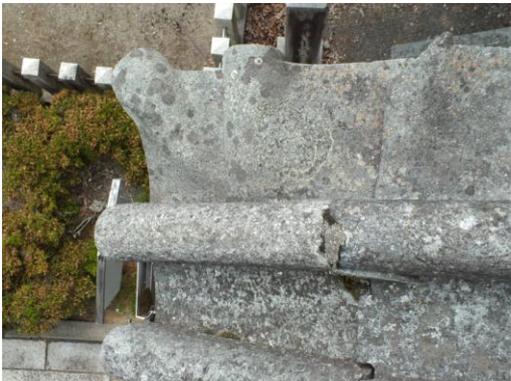
写真7 妻掛瓦1 正覚寺山門（大屋根隅瓦）

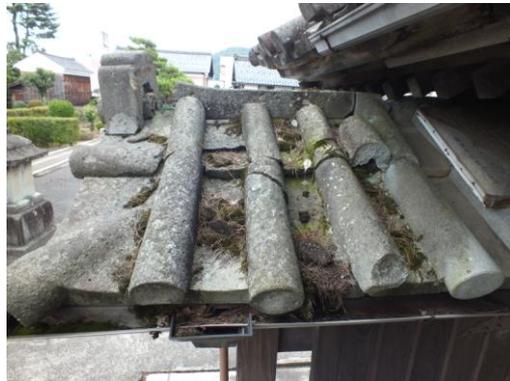
写真8 妻掛瓦2 正覚寺山門（控柱屋根隅瓦）

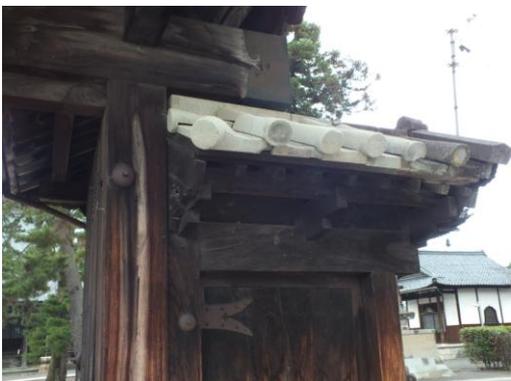
写真9 妻掛瓦1 正覚寺山門（脇塀）
