御門の実施設計について

1 実施設計

- 1) 名称・所在地 名称 福井城山里口御門
所在地 福井市大手3丁目 福井城址内
- 2) 構造形式 檜 門 木造2階建て、切妻造、笏谷石瓦葺（本瓦葺）、
建築面積：77.75 m²、延床面積：59.57 m² 下階床面積：0.00 m²
棟 門 木造、切妻造、笏谷石瓦葺（本瓦葺）、西面は土塀に接続、
東面は檜台石垣に接続
土 塀 木造、笏谷石瓦葺（本瓦葺）、外壁漆喰塗（堀側は笏谷石腰板張り）、
コの字型平面、北東面は棟門に、南東面は南石垣に接続

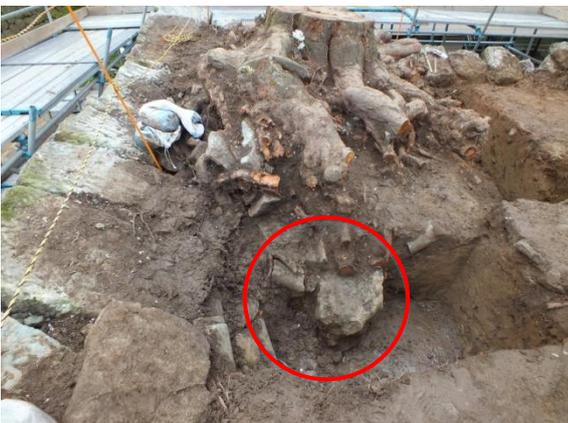
掘立柱礎板と考えられる笏谷石

○ 掘立柱の礎板遺構の場合

- ・掘立柱周囲の石による締め固めが見られなかった。
- ・土塀軸線と掘立柱の礎板遺構は直行していない。
- ・掘立柱を埋めた掘削痕がみられなかった。
- ・土塀柱真から約 5 尺内側に控柱真がくる。礎板遺構深さは約 3 尺で、土塀の推定高さに見合う深さである。

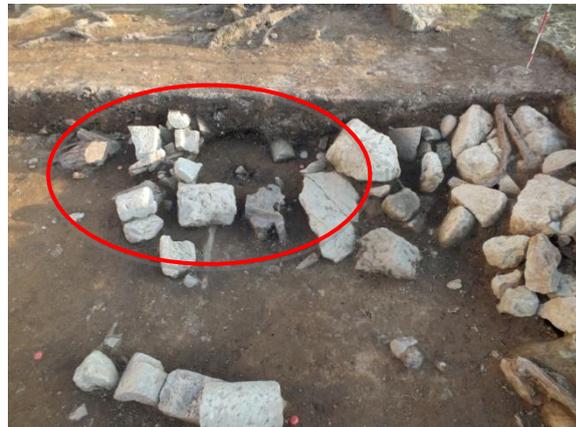
礎石根石とみられる石列

○ 控柱礎石の根石遺構の場合

- ・土塀柱真から約 1 間内側に控柱真がくる。
- ・発掘から控柱位置の地盤高さは土塀の石垣天端より下がっていたことがわかり、石垣程度の礎石の大きさを想定すると、礎石高さとしては問題ない。
- ・塀軸線と控柱の礎石根石遺構は直行している。

ところで類例となる他城郭の土塀軒出（1.5～2 尺）と比較して 1.5 倍以上（約 3.3 尺）と大きい軒出をもつ当復元土塀は、控柱位置が土塀主柱からある程度は離れていたことが推定される。このことと発掘遺構の状態から考えて、控柱の基礎は礎石であったことがより可能性が高いと考えられる。なお、当石垣の解体工事調査担当者は控柱の基礎を発掘現場見学会資料では礎石と推定している。

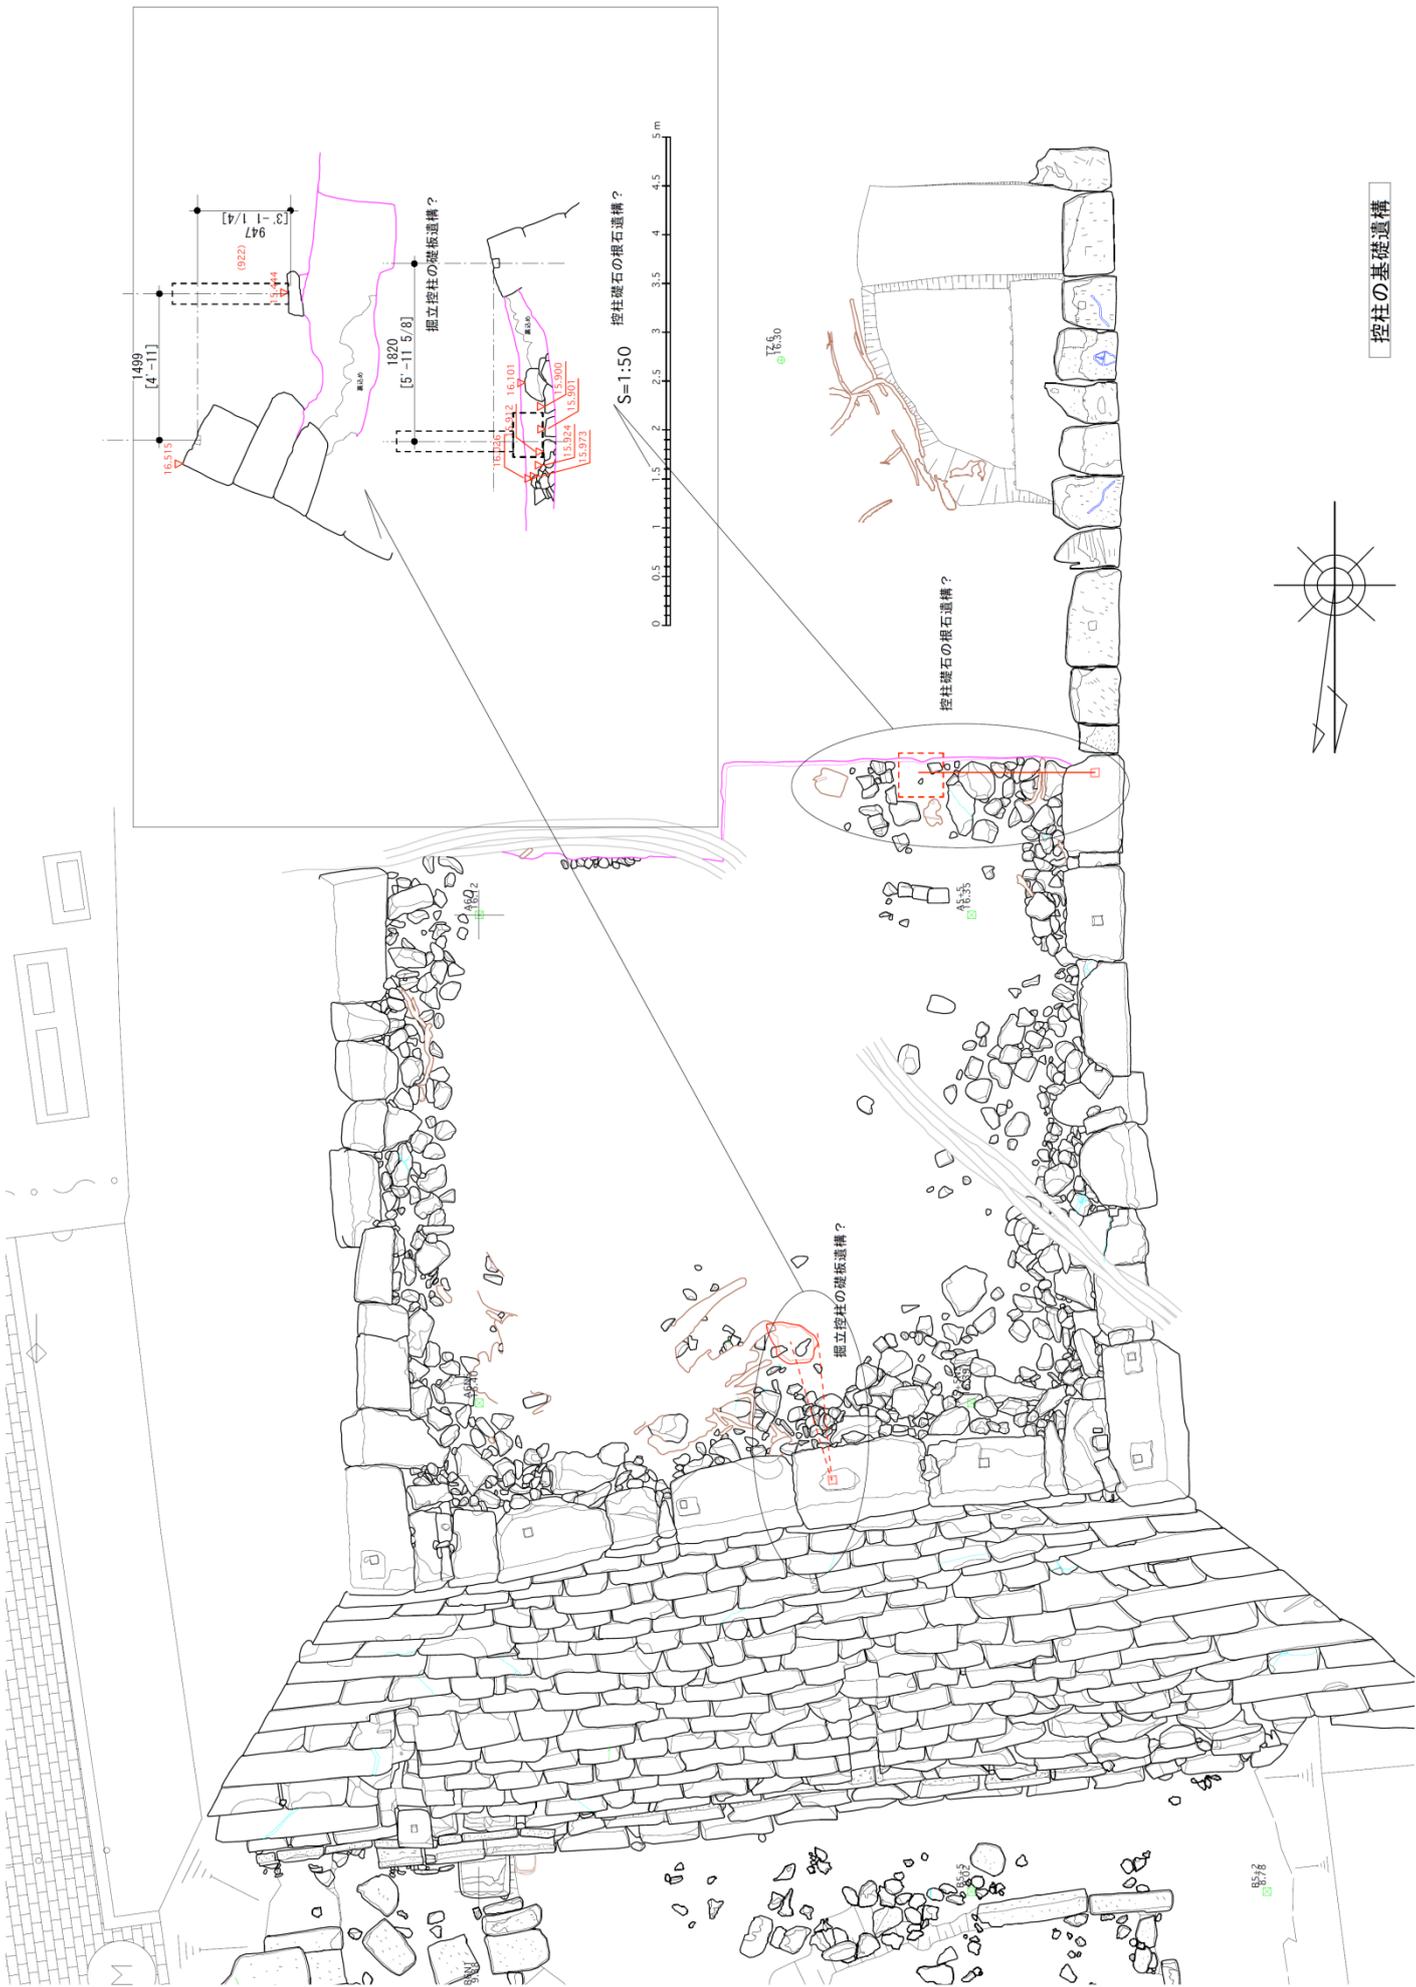
控柱の基礎遺構

平成 27 年 3 月末では南石垣及び天守台側石垣が解体途中であり、土塀控柱の基礎がどのようなものであったかはっきりしていなかった。その後石垣解体が進み、土塀控柱の想定位置の発掘を終えたが、明確な遺構は発見できなかった。ただ、礎石周囲の根石痕および掘立柱の礎板と推定される遺構がそれぞれ 1 ヶ所発見された。別添図はその遺構の写真と実測図（平面図・断面図）である。
