中央公園における福井城跡確認調査について

○調査期間：平成24年11月5日～19日

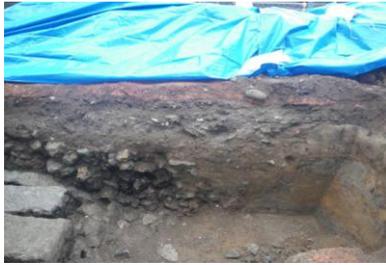
北壁土層堆積状況（南から）

- ・現地表から約1m下（標高約7.2m）で石垣を検出。
- ・石垣の残存段数は不明。調査では2段までを確認。
- ・石垣に刻印あり。
- ・もとは高石垣であったと思われる。
- ・トレンチ東端で土居跡を確認。

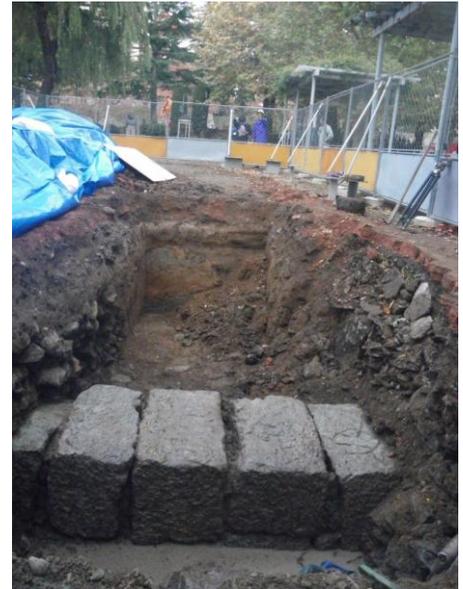
石垣出土状況（西から）

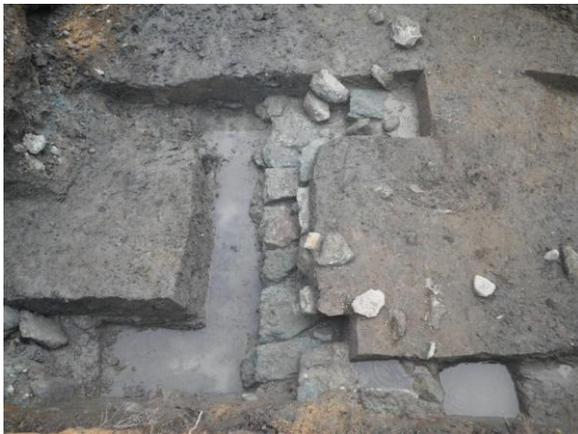
石列検出状況（北から）。

- ・石垣は取り除かれ、正確な堀の位置は不明。
- ・西側では地表-1.2m（標高8.0m）で遺構面を確認。
- ・遺構には南北に延びる石列のみを確認。
- ・御座所絵図と対照すると、石列は道と屋敷の境に位置する堀跡と推定される。

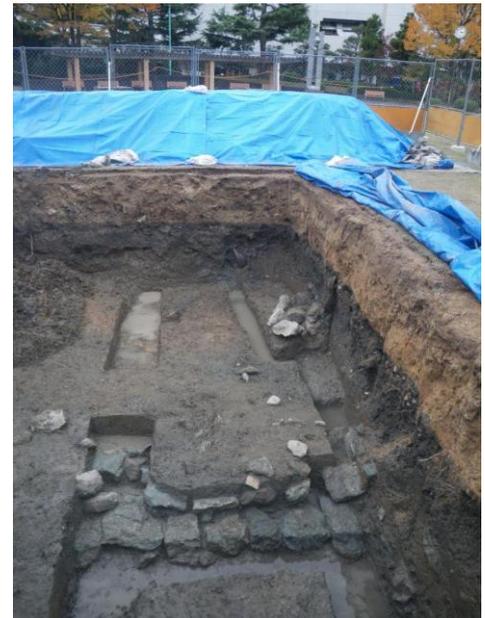
石列検出状況（東から）。手前の石列より奥が屋敷内にあたる。
