『福井古城址照影』（福井県立図書館蔵）には昭和10年代初頭の写真が15葉貼付されている。
うち同じものが3葉あり、実際は12葉。

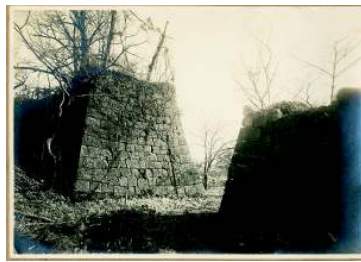
⑬

⑬「福井中学校校門前から県庁に通ずる道」と説明がある。

太鼓門石垣を南西から撮影したもの。

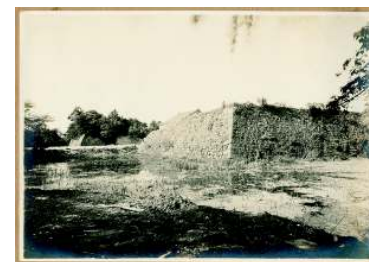
⑤⑪

⑤⑪は「試農場の入り口」と説明があるが、中央の建物は県農会で、山里郭西側の石垣を南から撮影したものと思われる。

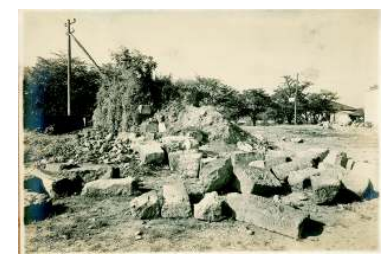
⑩

⑩撮影位置不明。

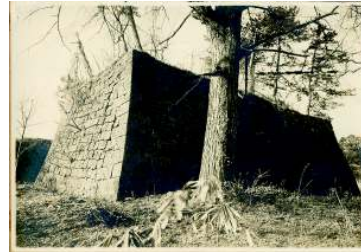
②

②は①の石垣を反対側から撮影したもの。ただし、①③とも図の石垣配置と一致しないので、要検討。

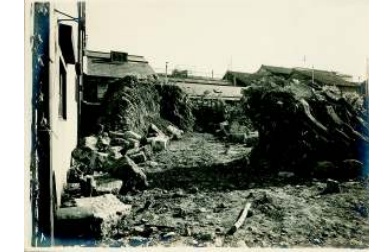
⑥

⑥は百間濠南縁と思われるが具体的位置は不明。

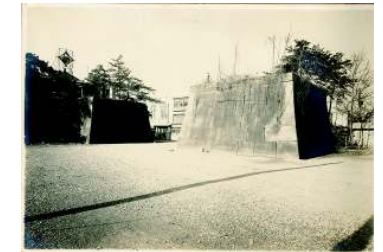
⑫

⑫「元福井中学校校門前」と説明があり、下馬門の石垣を北東から撮影したもの。奥にはだるま屋百貨店の看板。

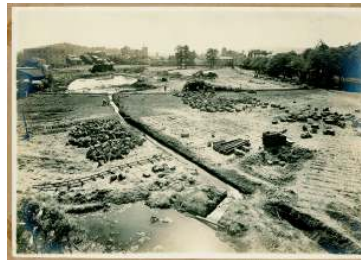
④

④は百間濠の埋立ての様子を東から撮影したもの。写真奥に福井市役所、大和百貨店の建物がみえる。

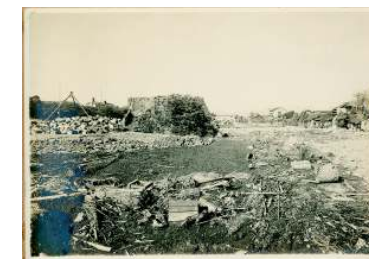
⑦⑨

⑦⑨は百間濠の埋立て面において、七ツ蔵麻乾槽跡の石垣を撮影。奥には本丸内の県会議場、NHKのアンテナ。

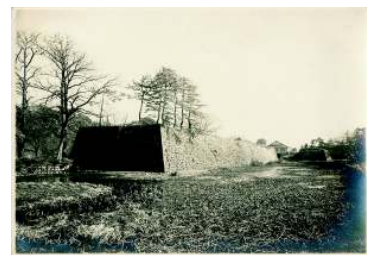
⑧

⑧は山里郭西側の石垣を北から撮影したもの。奥の建物は県農会。

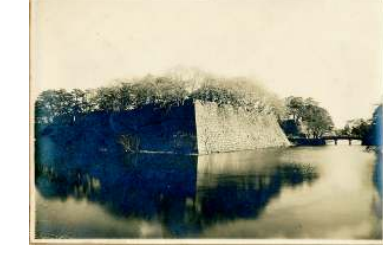
⑭

⑭本丸西側石垣を撮影したもの。中央に天守台跡、右奥に御廊下橋。

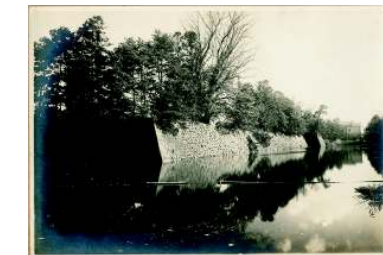
⑮

⑮西三ノ丸、御座所跡の西側石垣を北から撮影したもの。写真奥は市役所庁舎。
