福井城本丸復元図  
(福井工業大学 吉田研究室より)

福井城は慶長6年～11年(1601年～06年)に徳川家康の次男、結城秀康によって築城された平城です。かつては本丸を中心に二ノ丸・三ノ丸を同心円状に配した、四重・五重に堀を廻らす環郭式の縄張りを持つ大城でした。

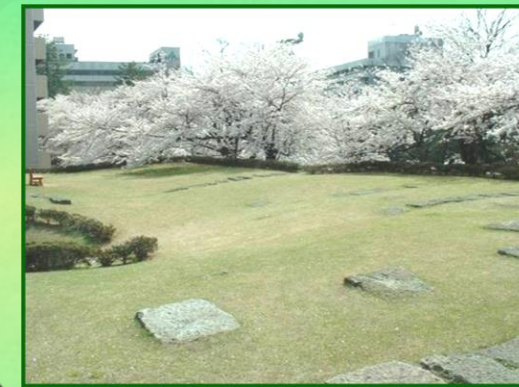
## ① 天守跡

天守跡には、68万石、御家門という福井藩の権威を象徴する四層五階の天守（高さ約30m）が建っていました。現在も大きな礎石が残っており、当時の様子を偲ぶことができます。

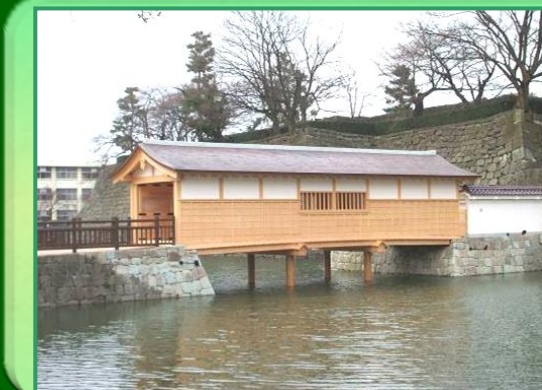
## ③ 御廊下橋

御廊下橋は、藩主が本丸と三ノ丸御座所の往復に用いた藩主専用の橋です。平成20年に福井城築城400年を記念し、県と福井市が明治初期の古写真をもとに当時の姿に復元しました。

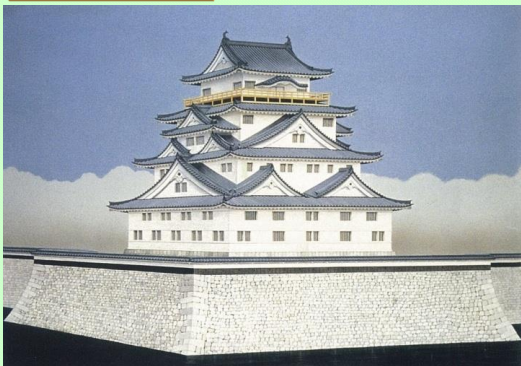
## ① 天守

1階と2階の間に屋根を設けない外観4層、内部5階の望楼型天守で、最上階には高欄があったと考えられています。建物自体の高さが約30mにも達する大型の天守で、屋根は笏谷石の石瓦で葺かれていました。  
寛文9年(1669年)の大火で焼失し、以後再建されることはありませんでした。

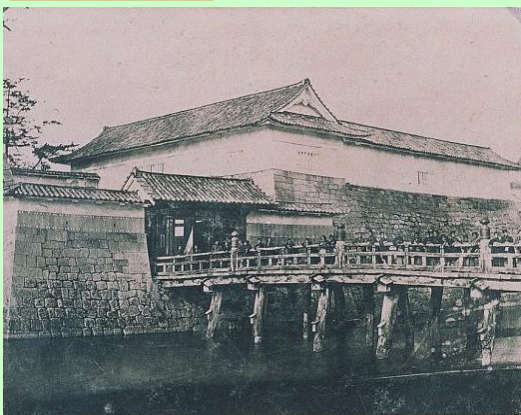
## ③ 瓦御門

本丸の正門としてつくられた櫓門で、二階の櫓部分の幅が約29mある巨大な門でした。  
御本城橋を渡って最初にある御門と、この瓦御門とで方形の枳形を形成していました。  
現在は、櫓部分が乗っていた南側(堀側)の石垣のみが残っています。

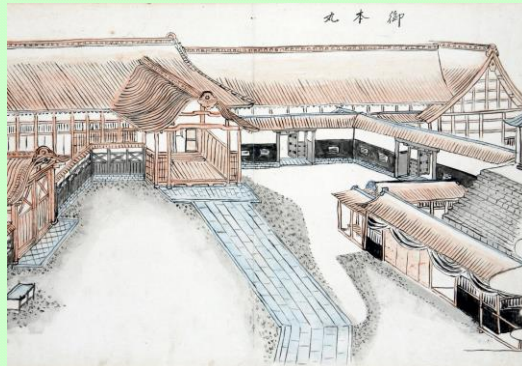
## ② 本丸御殿

藩主が政務を行う場所で、現在の県庁舎の辺りにありました。約1000坪の広さがあったとされ、各部屋は障壁画で飾られていました。  
寛文9年(1669年)の大火で焼失しましたが再建され、幕末までに何度か改築されています。  
図は幕末期の本丸御殿を描いたもので、唐破風の玄関など格調高い構えとなっています。

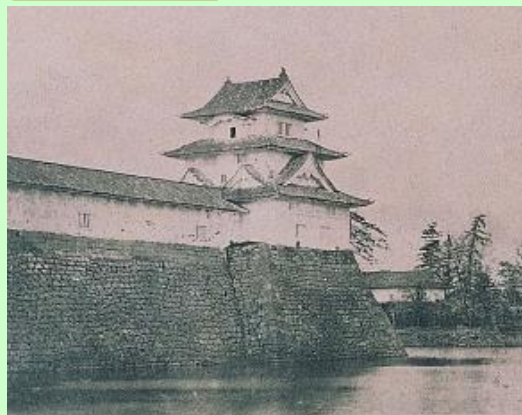
## ④ 巽櫓

本丸の南東隅の櫓で、築城当初は二層の櫓として建築されましたが、寛文9年(1669年)の大火で焼失後、三層の櫓に建て替えられました。  
大火後、天守が再建されなかったことから、同じく三層に建て替えられた坤櫓とともに福井城を象徴する建物として明治初期まで存在しました。

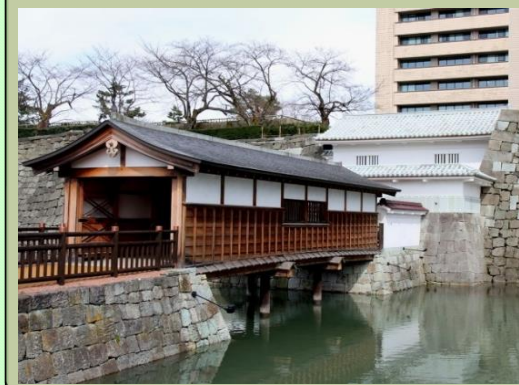
## ⑤ 山里口御門(復元)

山里口御門は、本丸の西側にあった西二ノ丸(山里丸)から御廊下橋を渡った入口に設けられていた門です。

門は、棟門と二階建の櫓門とで構成され、方形の枳形を形成しています。

遺構調査の結果を基に平成30年に復元され、屋根は笏谷石の石瓦で葺かれています。櫓門の二階は展示スペースとなっており、入場可能となっています。
