平成14年4月17日
原子力安全対策課
(14-11)
<11時記者発表>

敦賀発電所1号機の原子炉起動と調整運転開始について (第27回定期検査)

敦賀発電所1号機（沸騰水型軽水炉；定格電気出力35.7万kW）は、平成14年2月26日から第27回定期検査を実施していたが、本日午後に原子炉を起動し、本日中に臨界となる予定である。

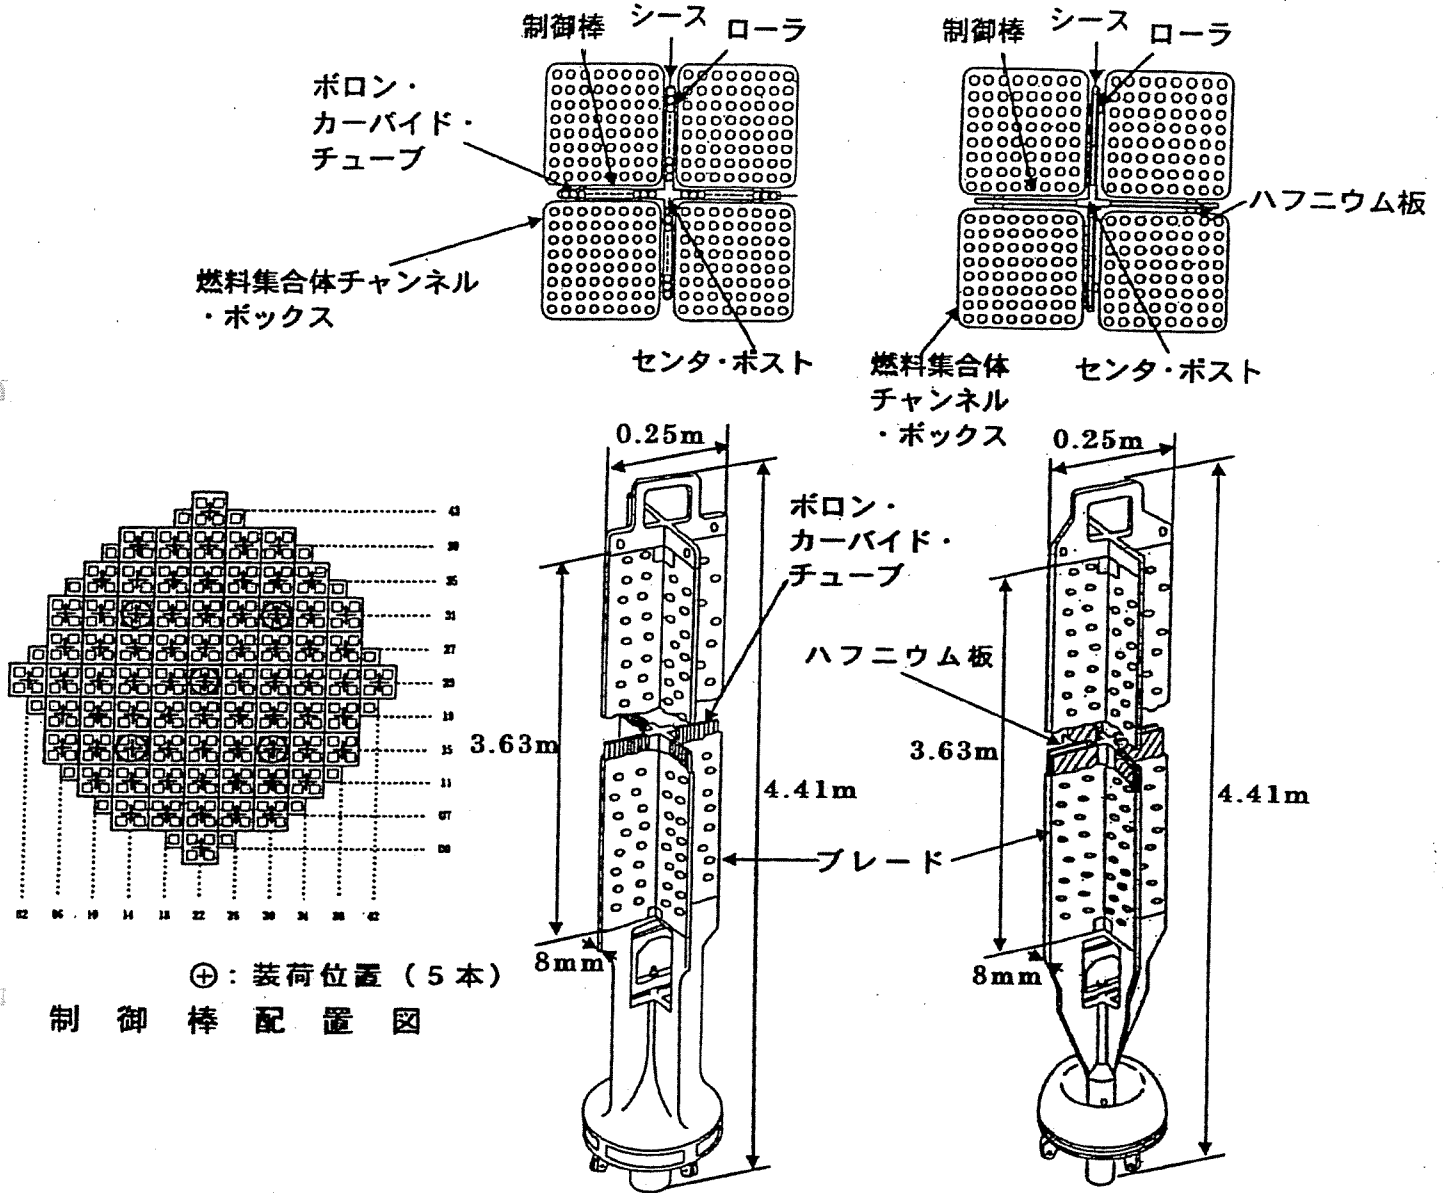
制御棒取替工事

炉内の制御棒73本中、今定期検査で取り替え予定の5本について、中性子吸収材にハフニウム板を使用した新型制御棒^{*1}を採用した。

*1) 新型制御棒は、中性子吸収材を従来のボロンカーバイト粉末からハフニウム板に変更することにより、炉内で長期間使用可能となる。

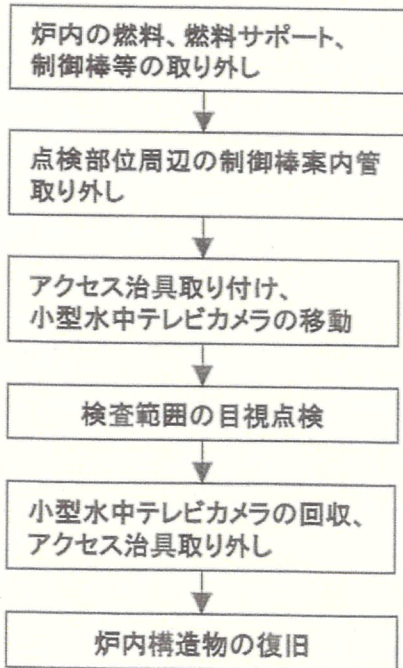
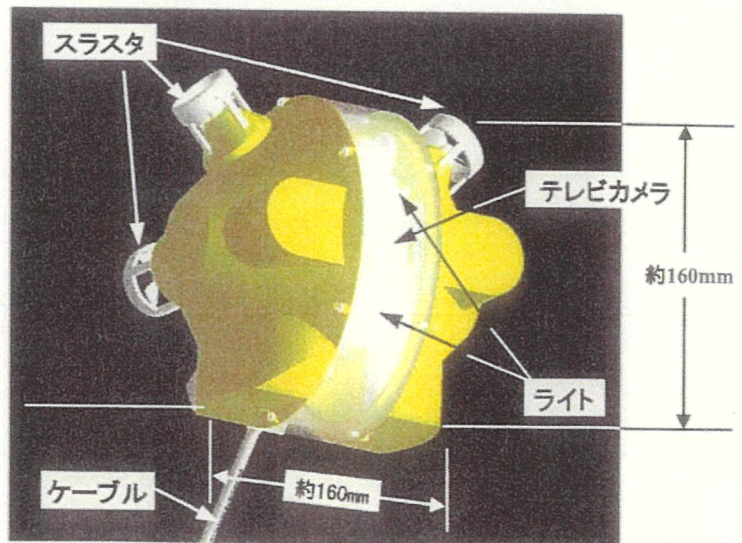
シュラウドサポート点検工事

前回の定期検査で、シュラウド取替工事を実施した際、シュラウドサポートのひび割れが発見され対策工事を行った。このため、取替えたシュラウドサポートの健全性確認の観点から、シュラウドサポートの内側について、新たに開発した自走式の小型水中テレビカメラを用い、目視点検を行い、健全性を確認した。

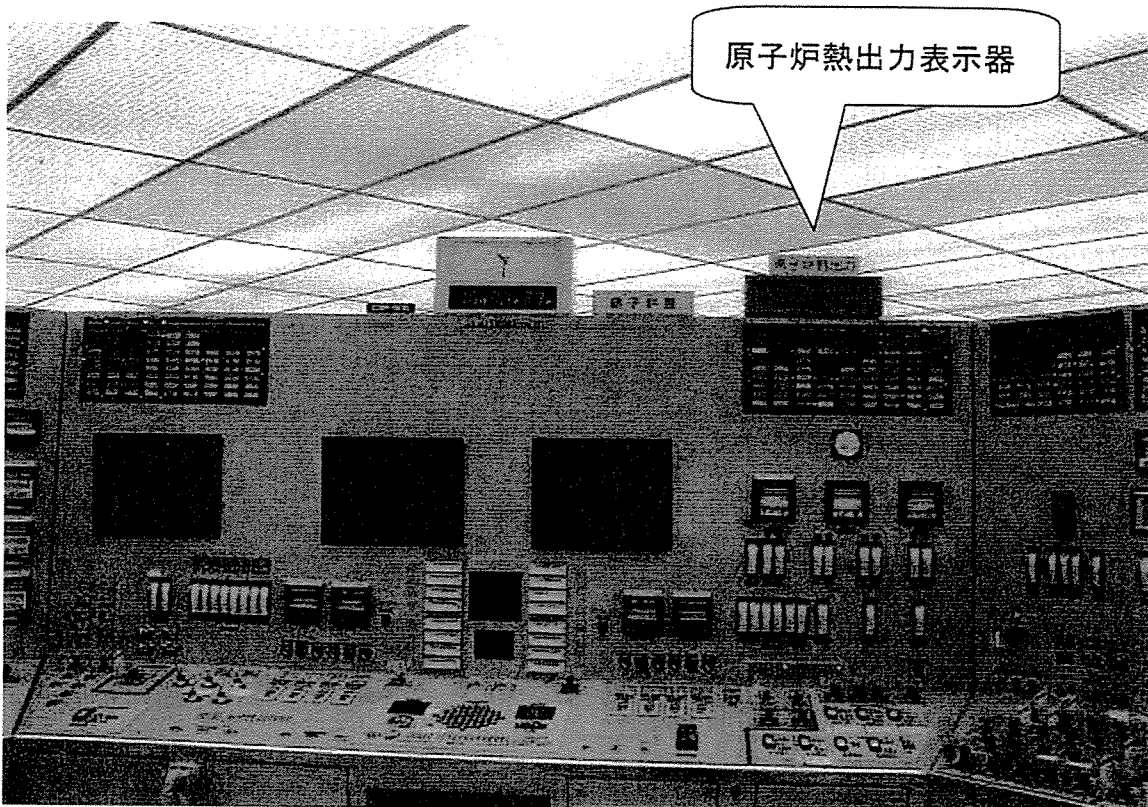
1. 原子炉熱出力表示器設置

定格熱出力一定運転を導入するにあたり、運転管理方法の信頼性向上を目的とし、中央制御室に原子炉熱出力を常時表示する原子炉熱出力表示器を設置した。また、発電機および主変圧器の運転状態を監視するために、発電機無効電力警報を設置した。
