敦賀発電所2号機の原子炉手動停止について (高圧タービン付近での保温材からの発火とその後の状況)

敦賀発電所2号機 タービンNo. 2軸受付近の発煙現場の状況

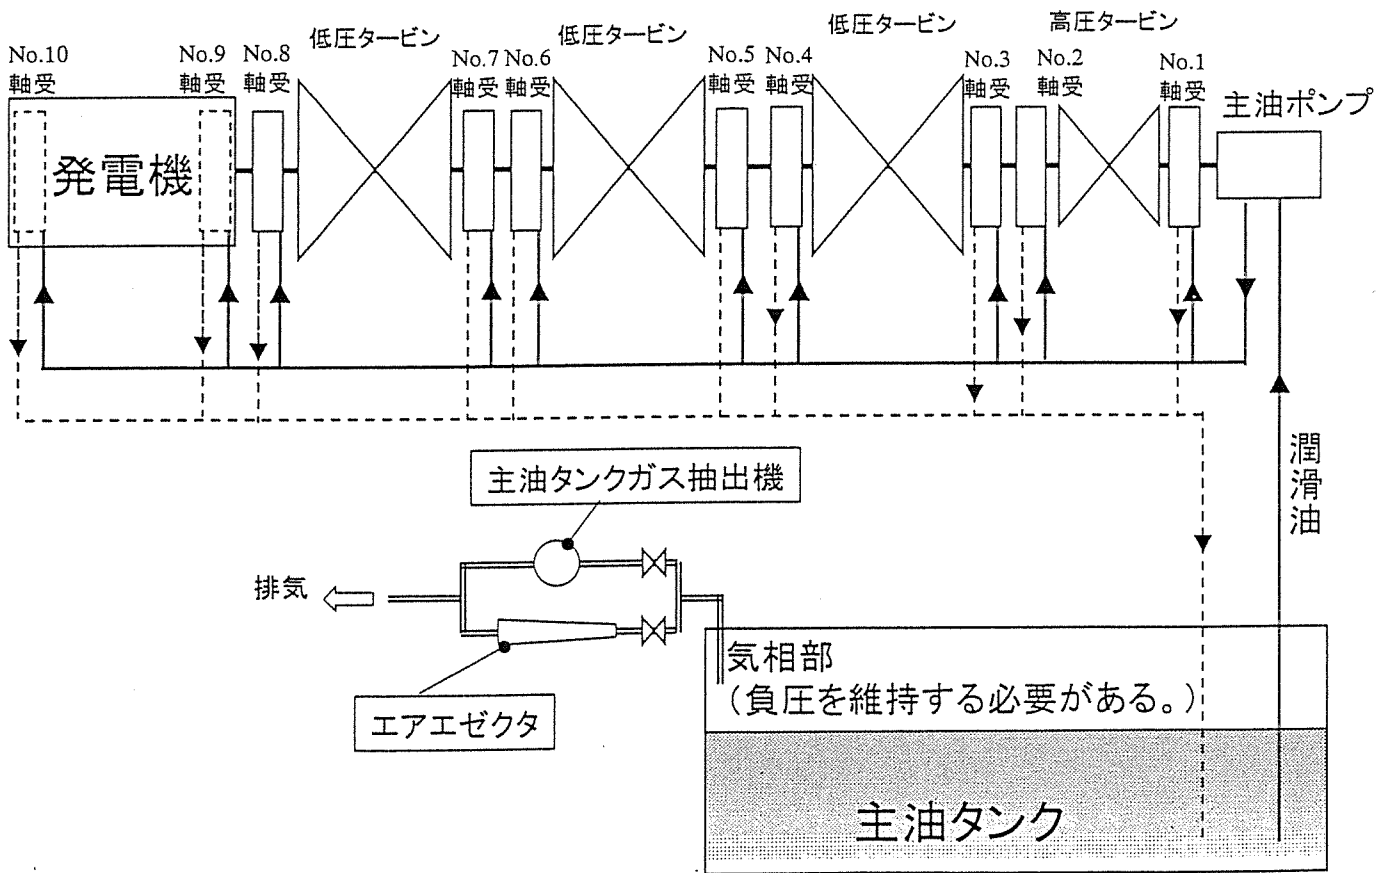
主タービン潤滑油系統概略図

タービンNo. 2軸受部では、12日15時過ぎからわずかな潤滑油の漏えいが認められていたことから、No. 2軸受部から漏れた出た潤滑油が、軸受部の下部に設置されていた保温材（形は枕状、素材はロックウール）に染み込み、周囲の高温環境下で過熱され、発煙し、発火した可能性が高いと考えられる。

また、潤滑油系統の運転状態、経緯を調査したところ、以下の事実が判明した。

12月12日午前中、潤滑油を貯留している主油タンク内の気相部を負圧に保持するために運転しているガス抽出機の修理作業を実施するため、ガス抽出機を停止し、エアエゼクタへの切替を実施した。

同日、15時15分、運転員がターニングギアボックスより潤滑油が滴下しているのを発見した。直ちに主タービンの運転状態を確認したところ、タービ

ンの各パラメータには異常のないことを確認したが、他の軸受部でも潤滑油の滴下やにじみが認められ、また、主油タンクの圧力が正圧になっているのを確認した。

原因として、エアエゼクタの性能が低下していると判断されたことから、性能回復操作を実施したが、状況は改善されなかった。その後、ガス抽出機の修理作業が完了したことから、17時48分からガス抽出機の連続運転を再開し、主油タンク内の負圧は回復された。

以上のような運転経緯を含め、今後、潤滑油が漏れ出た原因や、保温材が発火した原因について、詳細な調査を実施したうえで、再発防止策を講じる予定である。
