平成15年 8月28日  
原子力安全対策課  
(15-56)  
<10時50分諸君>

## 新型転換炉ふげん発電所 廃棄物処理建屋の火災警報発報について

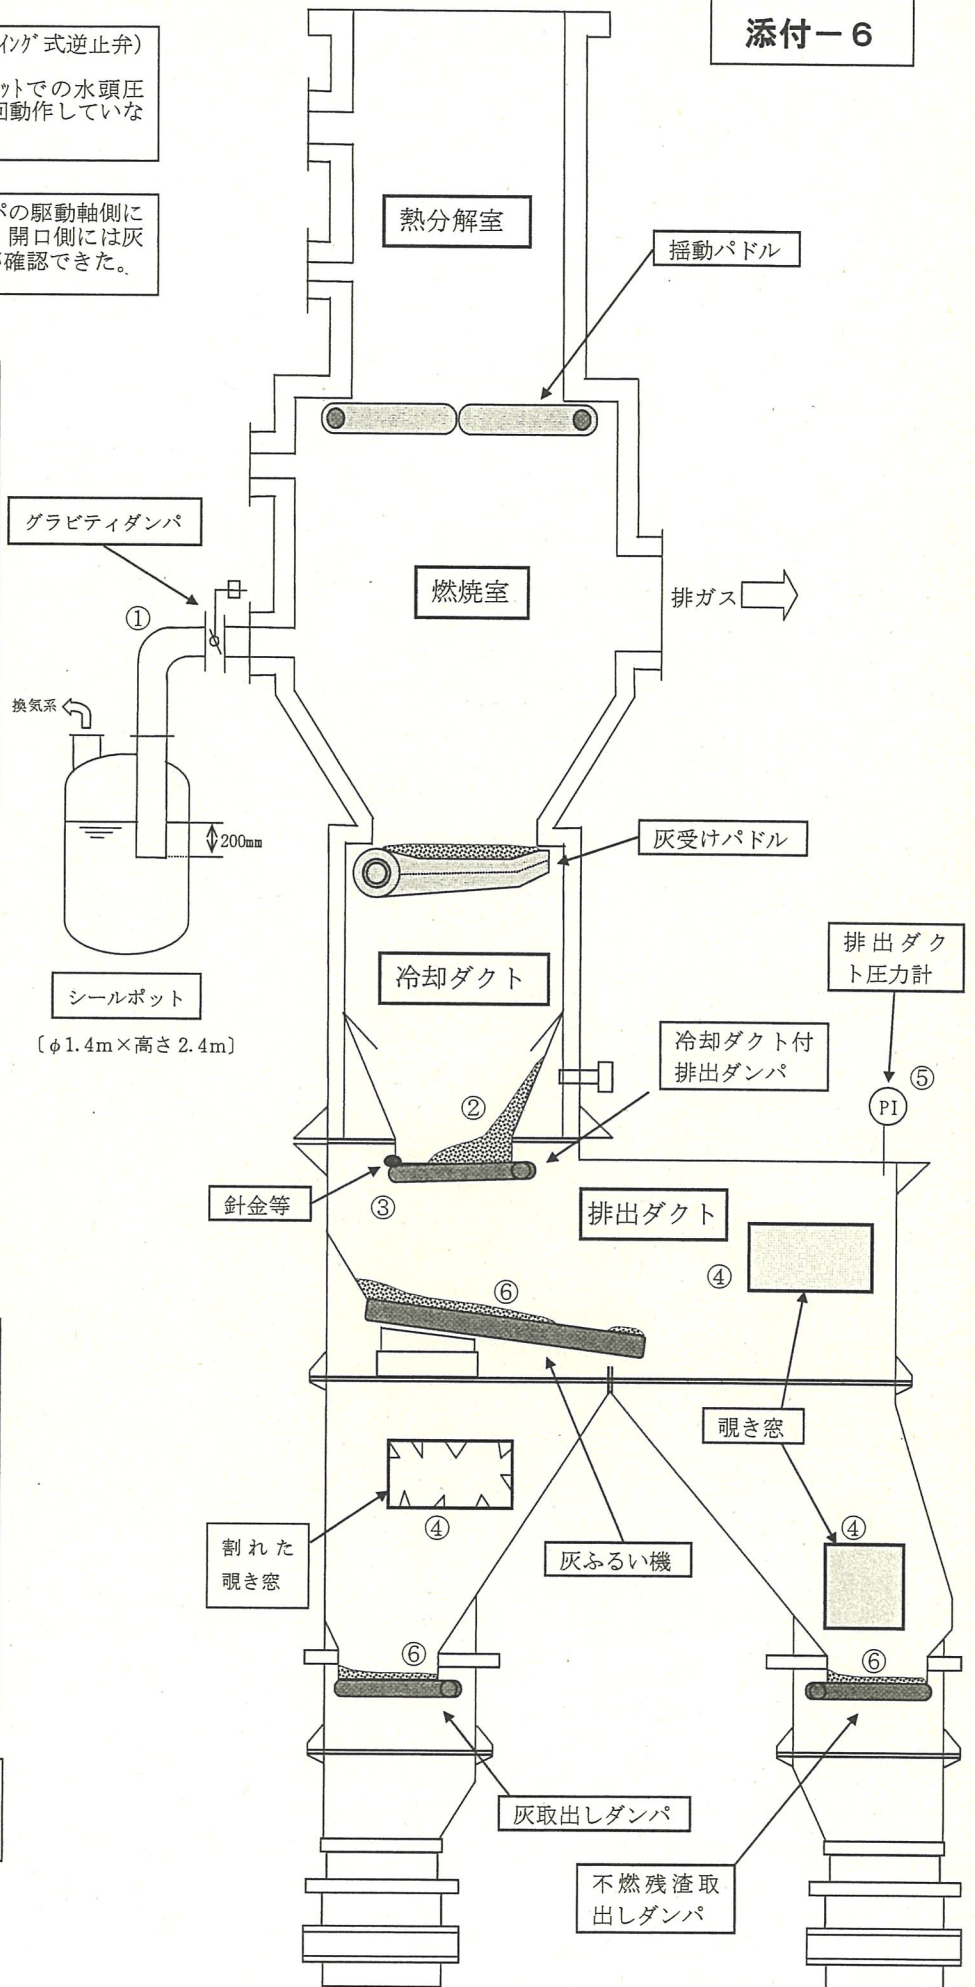
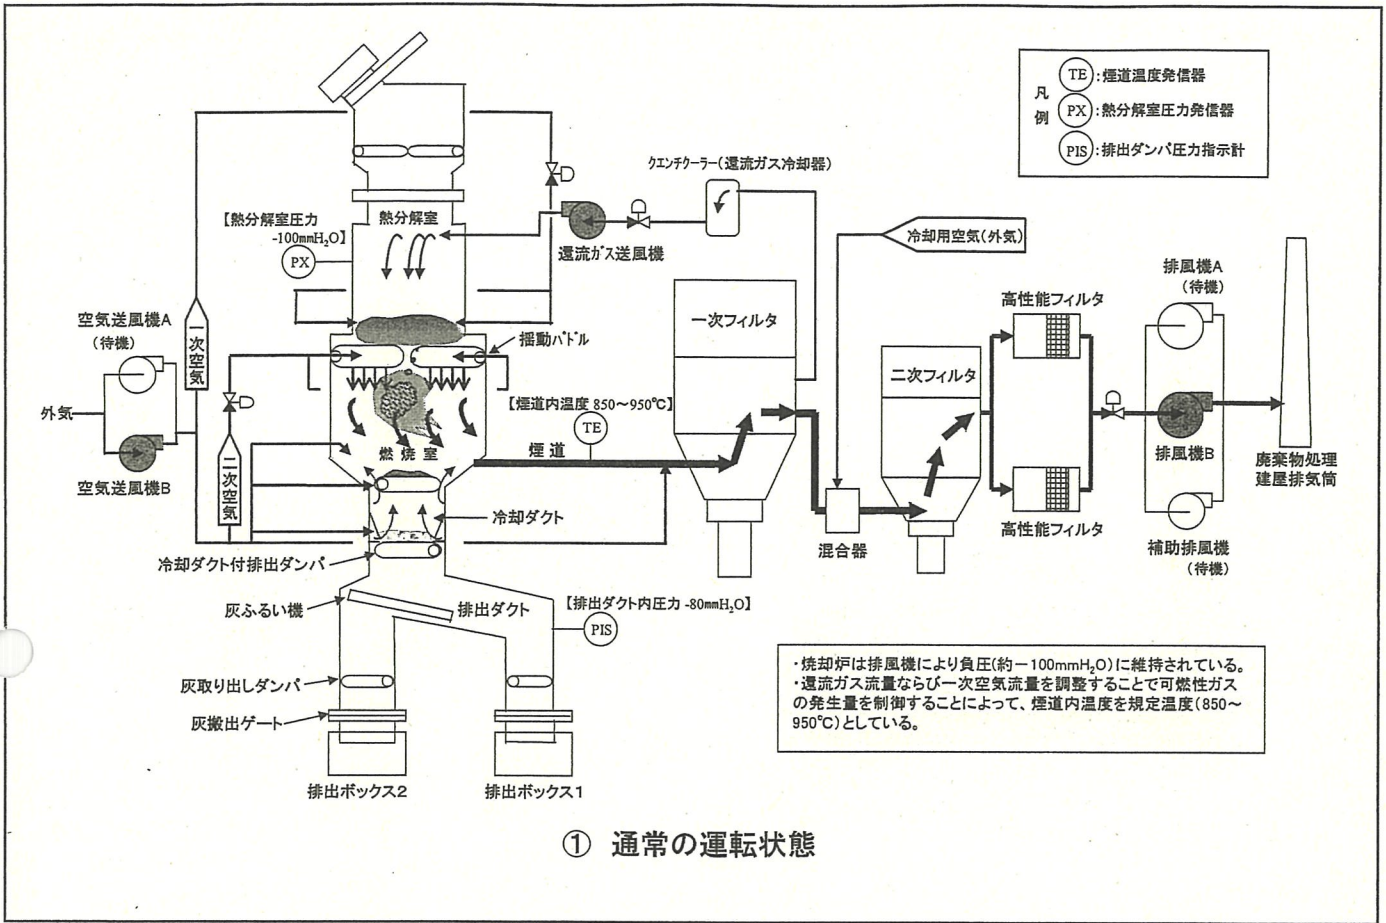
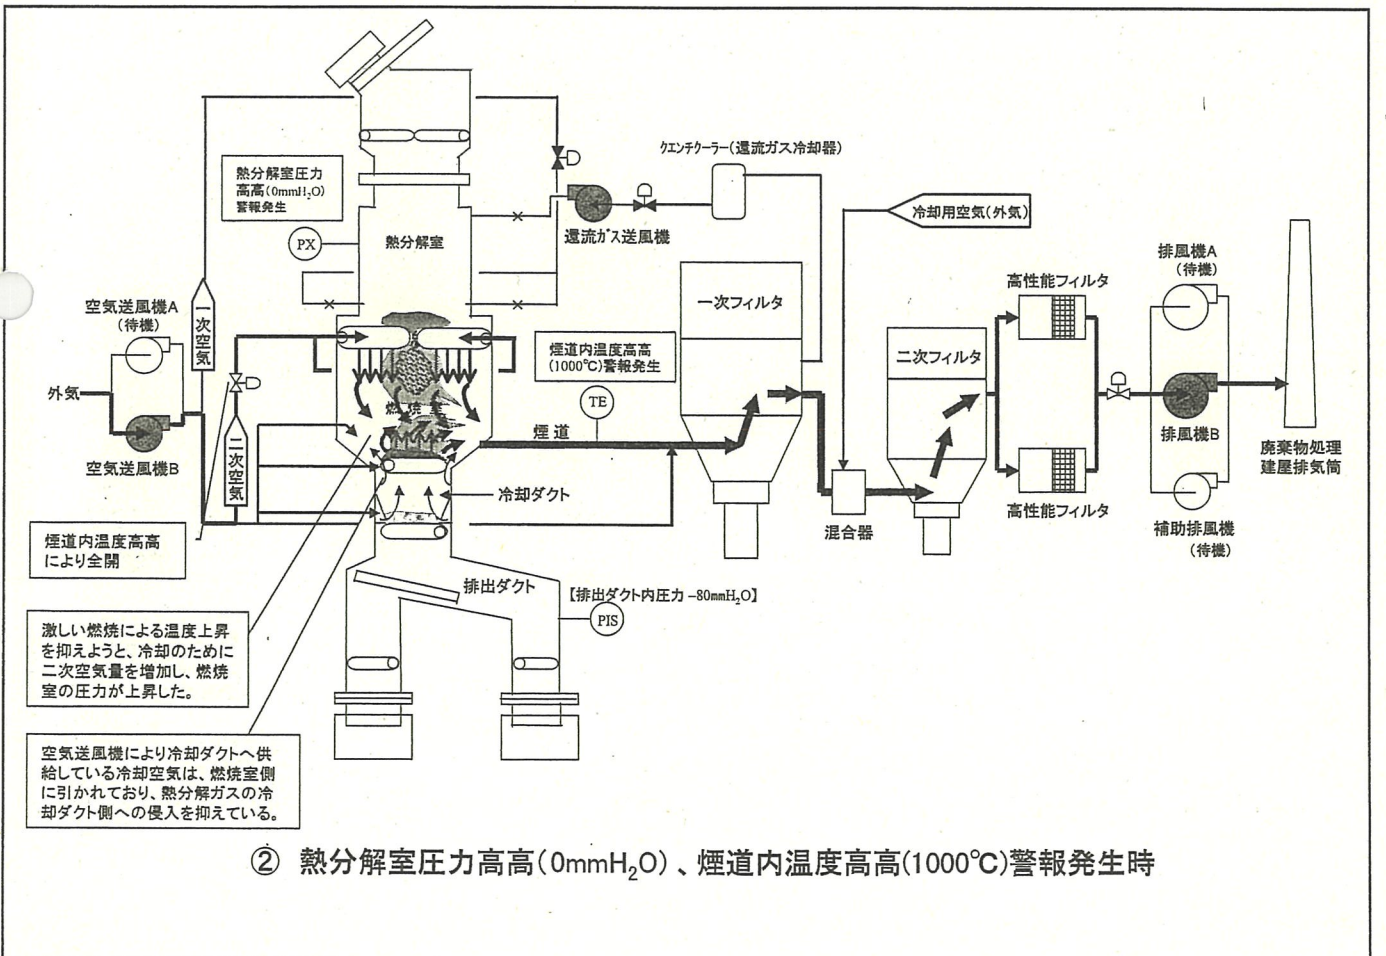
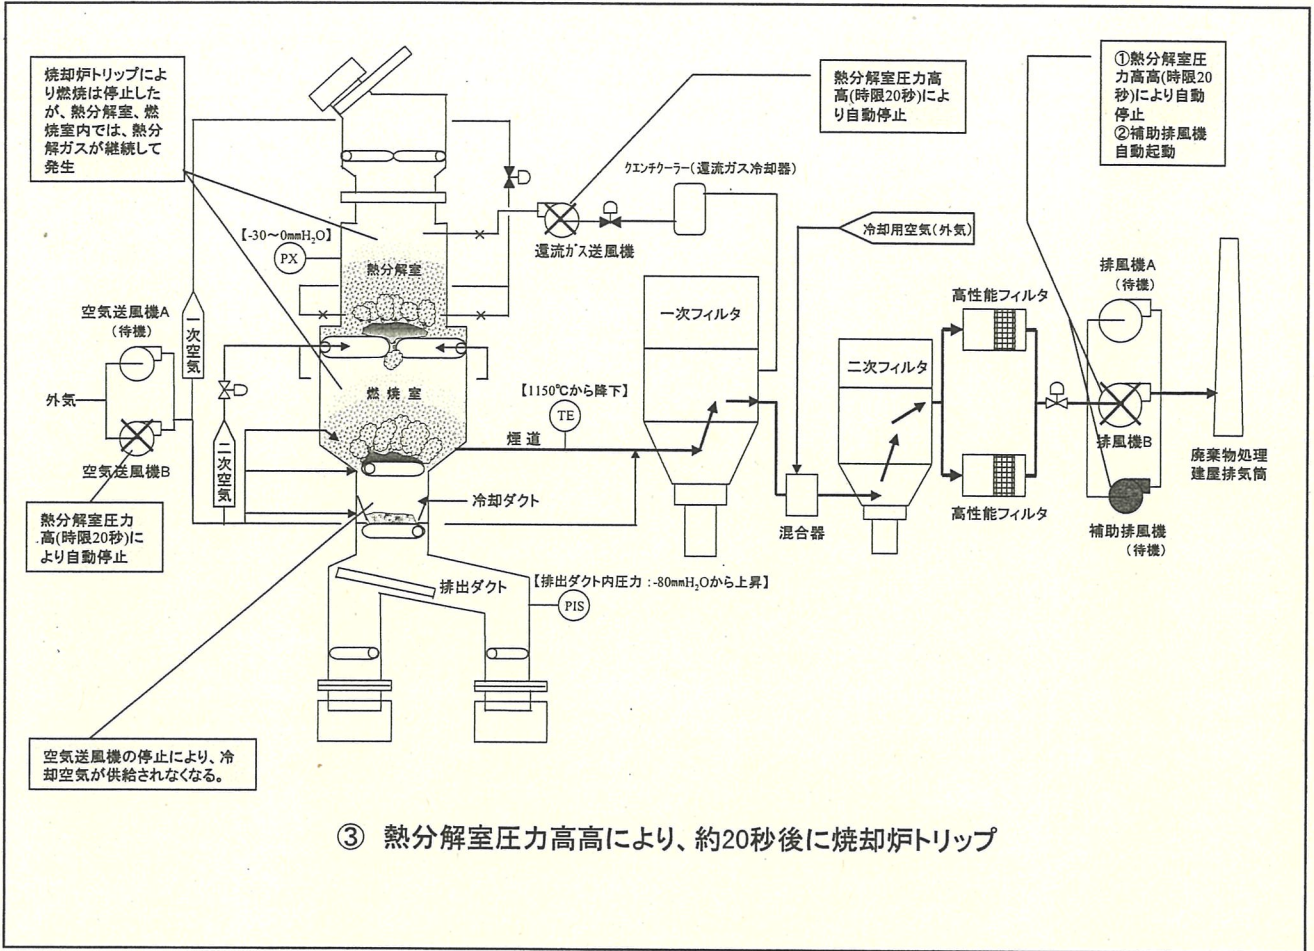
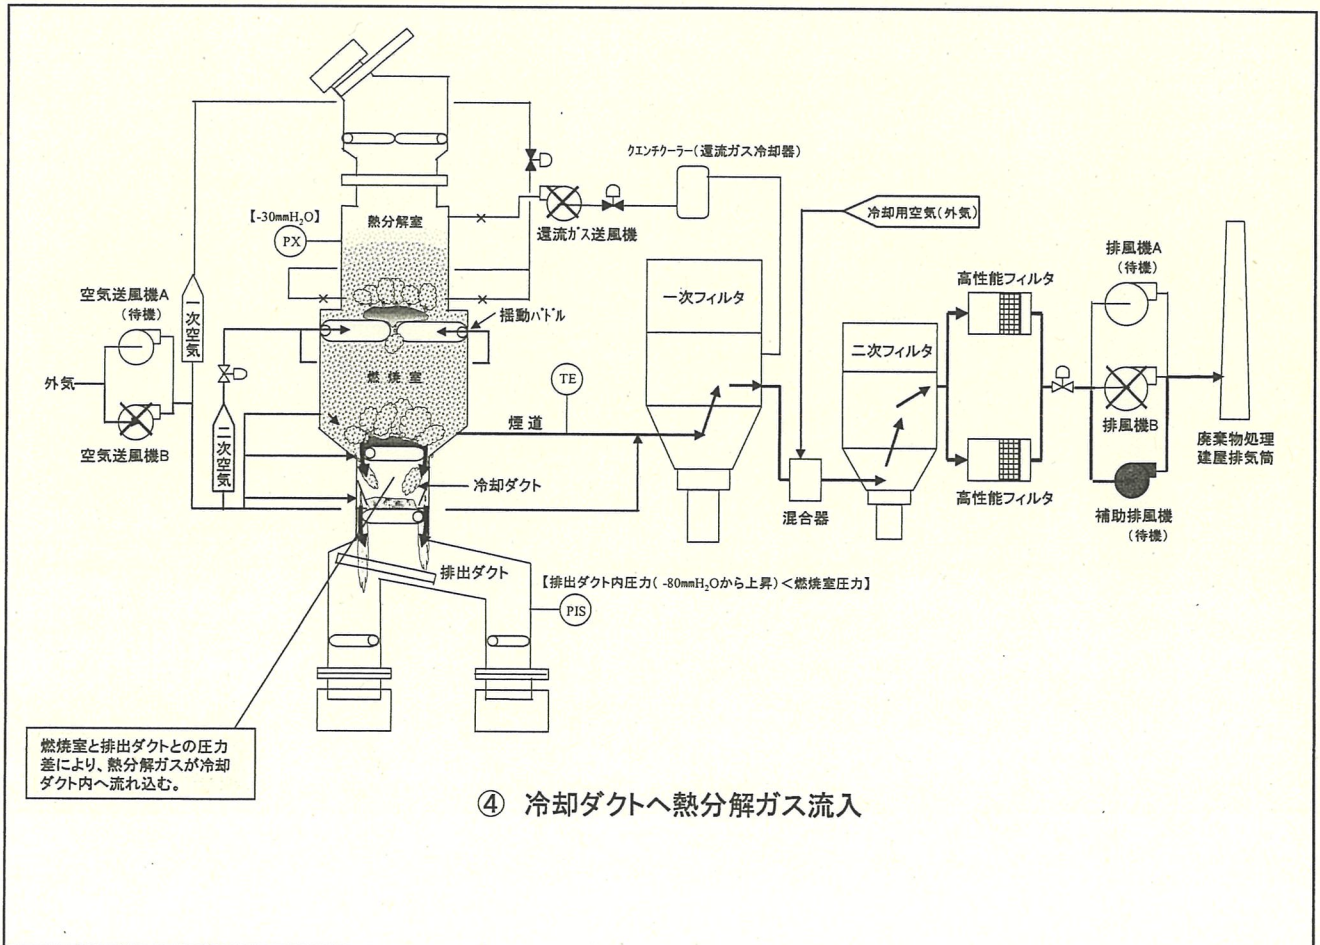
① 燃焼室とシールポットの間には、グラビティダンパ（スイング式逆止弁）が設置されている。  
グラビティダンパは、燃焼室の圧力がシールポットでの水頭圧+200mmH<sub>2</sub>Oで打ち勝つと開動作するが、今回動作していないことを確認した。

② 冷却ダクト付排出ダンパ上には、本ダンパの駆動軸側に偏って不燃物を含む焼却灰が堆積しており、開口側には灰の堆積は少なくダンパの地肌（ステンレス）が確認できた。

③ 冷却ダクト付ダンパのシート部に針金と残渣が挟まっているのが確認されたが、ダンパについては外観、動作に異常は認められなかった。排出ダンパに挟まっていた針金と残渣は、ダンパの開操作によって簡単に外れた。

④ 排出ダクトに取り付けられている覗き窓8枚の内1枚が破損し、各覗き窓のガラスには焼却灰が吹き付けられたように付着していた。

⑤ 排出ダクト圧力計（現場取付の指示計、測定範囲：-500～+200mmH<sub>2</sub>O）の指針がオーバースケールの状態で固着していた。

⑥ 灰ふるい機、灰取出しダンパ、不燃残渣取出しダンパ上にも未燃物を含んだ焼却灰が堆積していた。
