平成15年10月17日
原子力安全対策課
(15-76)
<16時記者発表>

高浜発電所2号機の原子炉起動と調整運転開始について (第21回定期検査)

高浜発電所2号機 第21回定期検査で実施した自主点検の例

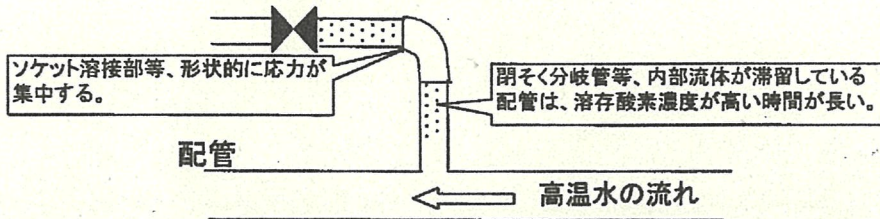
酸素型応力腐食割れが発生する状況イメージ図(例)

※：酸素型応力腐食割れについて

溶接等の熱影響により鋭敏化（耐腐食性が低下）した配管に、高応力および高温、高溶存酸素濃度の水質条件下で割れが発生する事象。

海外事例の予防対策として、原子炉冷却系統設備のうち、酸素型応力腐食割れ^(※)の感受性が高いと考えられる化学体積制御系統配管他について、計画的に耐腐食性に優れた材料の配管に取り替えるとともに（SUS304相当→SUS316）、ソケット溶接箇所を突合わせ溶接に変更する。また、併せて弁2個についても取り替える。

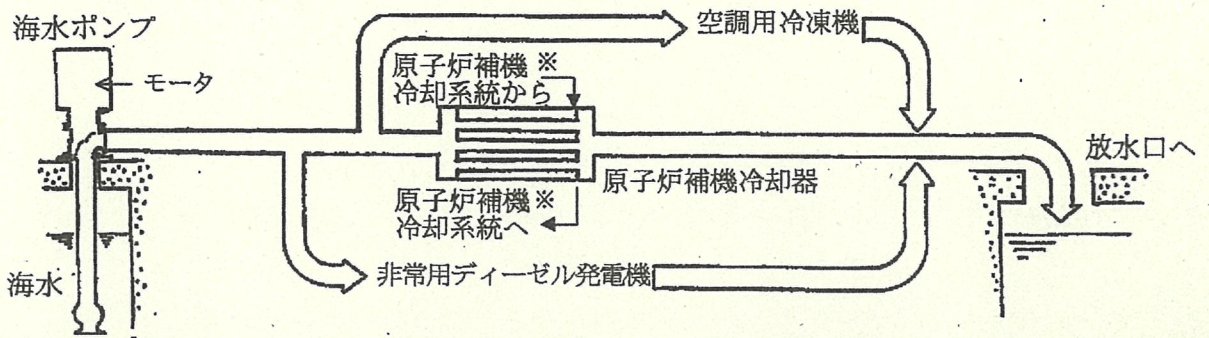
図-3 海水ポンプ取替工事概要図

(4) 海水ポンプ取替工事 (図-3 参照)
海水ポンプ(全4台)の構成部品である主軸やケーシング等は、常時、海水に浸っており、腐食を受けやすい環境にあることから、耐腐食性に優れた材質のものに取り替えた。

海水系統は、海水ポンプによって汲み上げた海水を冷却水として、原子炉補機冷却器、空調用冷凍機、非常用ディーゼル発電機に供給する系統であり、設置している4台のうち3台を常時運転し、定期的に切り替えを行っている。（残り1台は、予備機として待機）

海水ポンプの主要構成部品である主軸・羽根車・ケーシング等を耐腐食性に優れている材料（耐食ステンレス鋼）を使用したものに取り替える。[全4台]

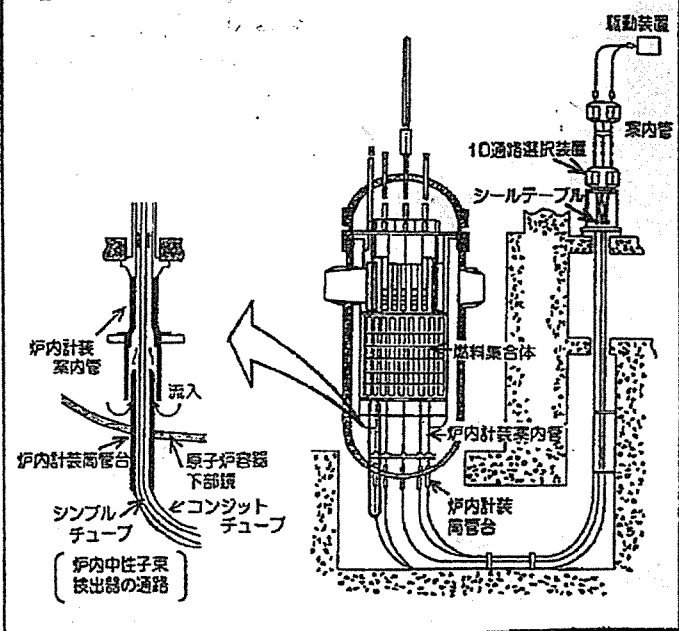
[原子炉容器下部 概要図]

(6) 炉内計装筒管台予防保全対策工事 (図-4 参照)
1次系水質環境下における応力腐食割れに対する予防保全対策として、炉内計装筒管台の引張り残留応力を圧縮応力に変えるため、管台内表面にウォータージェットピーニング*1)を施工した。

1次系水質環境下における応力腐食割れ発生防止対策として、炉内計装筒管台内表面にウォータージェットピーニングを施工し、表面残留応力を低減させる。

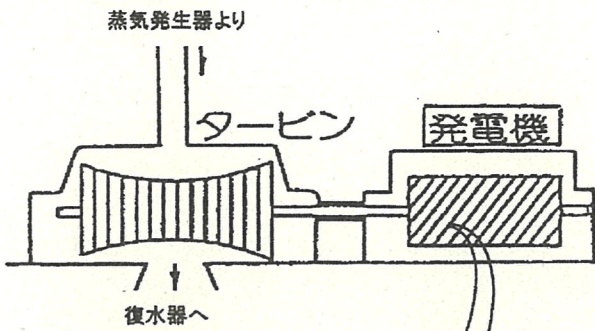
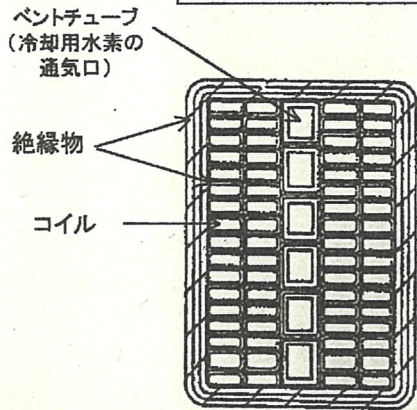
図-5 発電機固定子コイル取替工事概要図

(7) 発電機固定子コイル取替工事 (図-5 参照)
発電機固定子コイルの絶縁物材料が、長年の使用により劣化傾向にあることから、予防保全対策として、耐久性に優れた絶縁物材料を用いた発電機固定子コイルに取り替えた。

絶縁機能が低下すると、送電線への落雷等による異常電圧発生時には、絶縁破壊を起こし、地絡事故に至る。

工事概要
 発電機固定子コイルの絶縁物材料が経年劣化傾向にあることから、予防保全対策として、現在のポリエステル樹脂から、耐久性に優れたエポキシ樹脂に変更した発電機固定子コイルに取り替える。

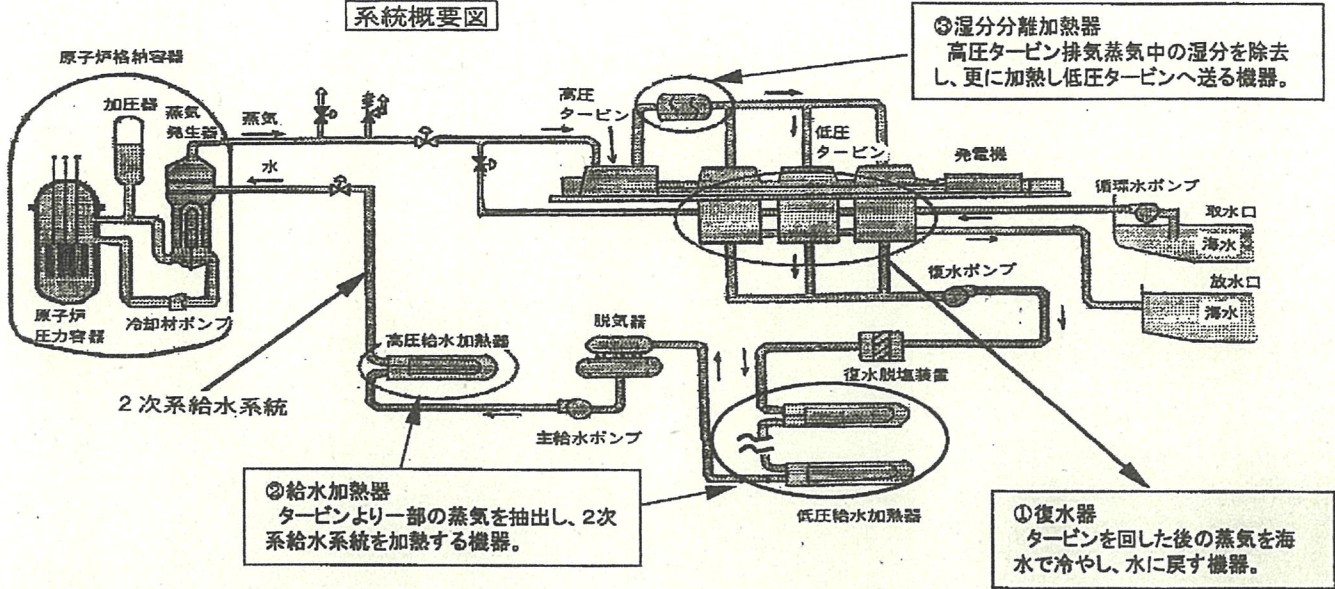
図-6 復水器および2次系熱交換器他取替工事概要図

(8) 復水器および2次系熱交換器他取替工事 (図-6 参照)
2次系給水系統の水質向上対策として、復水器伝熱管管群については、銅合金から海水腐食性に優れたチタン製へ取り替えた。また、給水加熱器伝熱管や湿分分離加熱器については、銅合金から耐食性に優れたステンレス製に取り替えた。これにより、海水漏えいの未然防止や、蒸気発生器への不純物の持ち込み低減が図られる。

- ・復水器3基: 伝熱管材料を銅合金製から耐食性に優れたチタン製に取り替える。
- ・高圧給水加熱器1基および第4低圧給水加熱器3基: 伝熱管材料を銅合金製から耐食性に優れたステンレス製に取り替える。(本体一式を取り替える。)
- ・湿分分離加熱器4基: 伝熱管材料を銅合金製から耐食性に優れたステンレス製に取り替える。

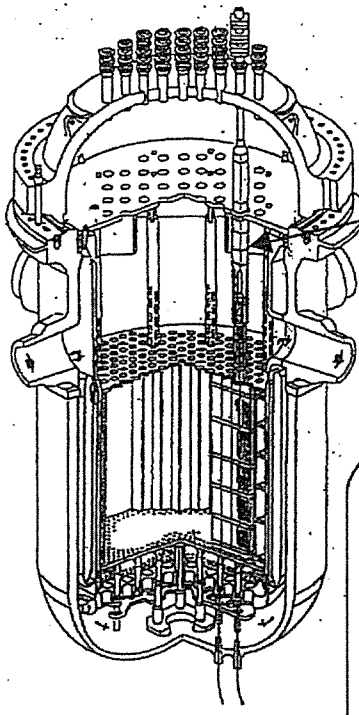
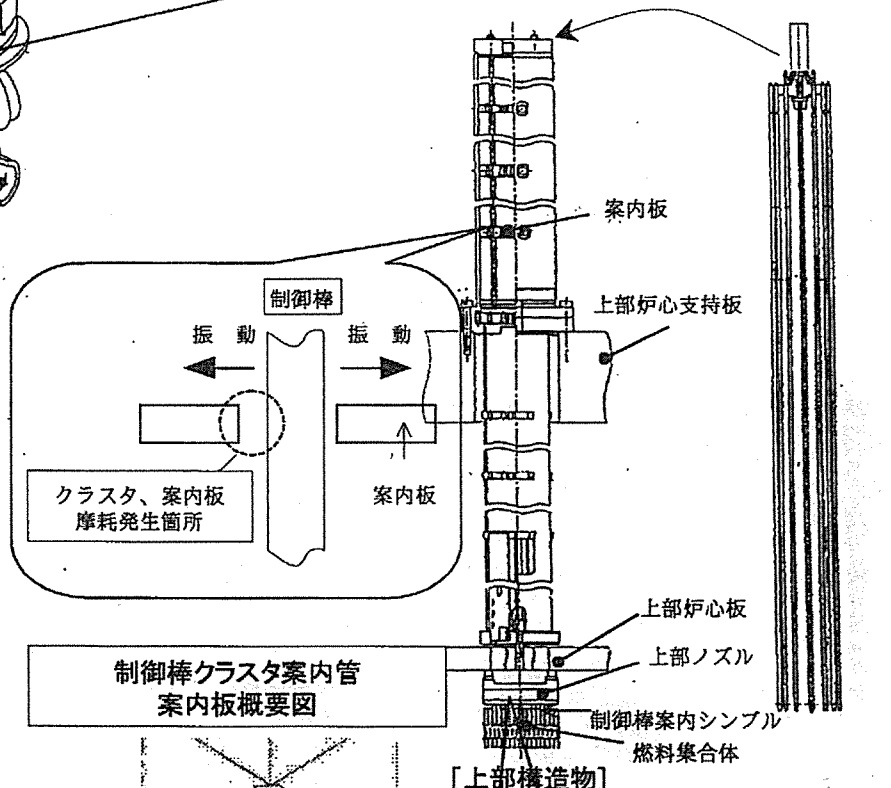
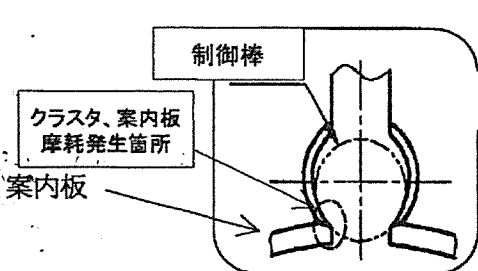
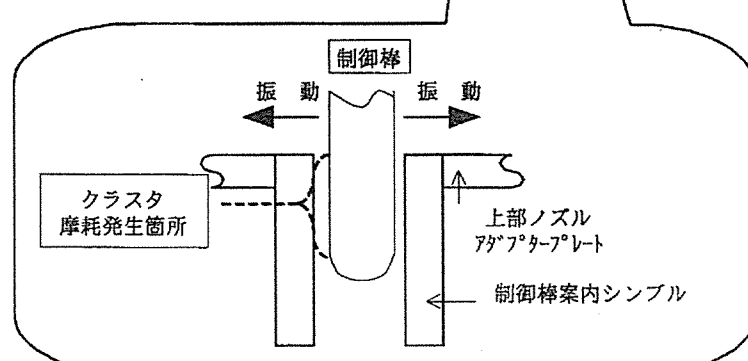
制御棒クラスタ (案内管) 概要図

制御棒クラスタ全数(48本)は、運転中の水の流れて生じる制御棒の微妙な振動により、制御棒案内シンブル等と接触し摩耗が生じるため、渦電流を用いた摩耗測定装置により点検を実施し健全性を確認した。

制御棒クラスタ案内板は、制御棒クラスタを燃料集合体に案内する機能をもっているが、運転中の水の流れて生じる制御棒の微妙な振動により、制御棒クラスタ案内板で摩耗が生じるため、遠隔目視点検装置により点検を実施し健全性を確認した。

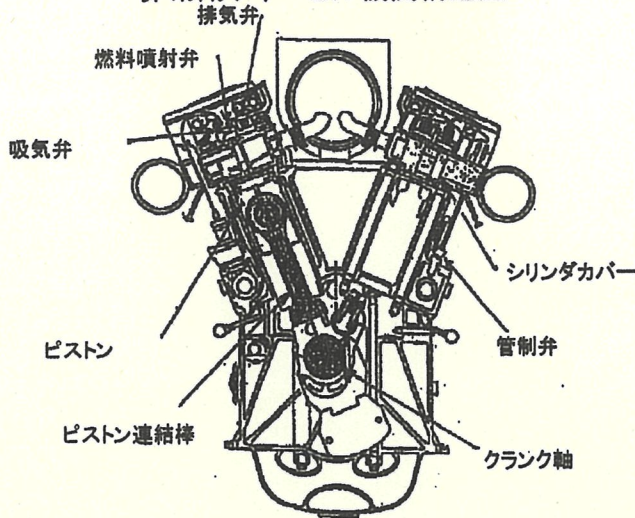
非常用ディーゼル機関構造図

平成15年10月16日、国の立会い検査である非常用予備発電装置(非常用ディーゼル発電機)機能検査において、安全注入信号と外部電源喪失信号を模擬入力し、非常用ディーゼル発電機を自動起動しようとしたところ、2台(A、B)あるディーゼル発電機のうちA-ディーゼル発電機が起動しなかった。このため、ディーゼル発電機の検査は中断された。

調査の結果、全6台ある始動空気管制弁*²のうち1台の弁箱内で異物*³が確認された。

A-ディーゼル発電機が起動しなかった原因は、当該弁に異物がかみ込んだことにより、当該弁の動きが阻害され、シリンダ内に空気を送ることが出来なかったためと推定された。

銅系材料の金属片(長さ: 約 7 mm、幅: 約 0.04mm、厚さ: 約 0.03mm)

異物の除去および当該弁の点検を行った後、再度、非常用予備発電装置機能検査を行った結果、A、B 2 台のディーゼル発電機が正常に起動することを確認した。
