敦賀発電所2号機の原子炉起動と調整運転開始について  
(第13回定期検査)

敦賀発電所2号機（加圧水型軽水炉；定格電気出力116.0万kW）は、平成15年9月5日から第13回定期検査を実施していたが、10月26日に原子炉を起動し、翌27日に臨界となる予定である。

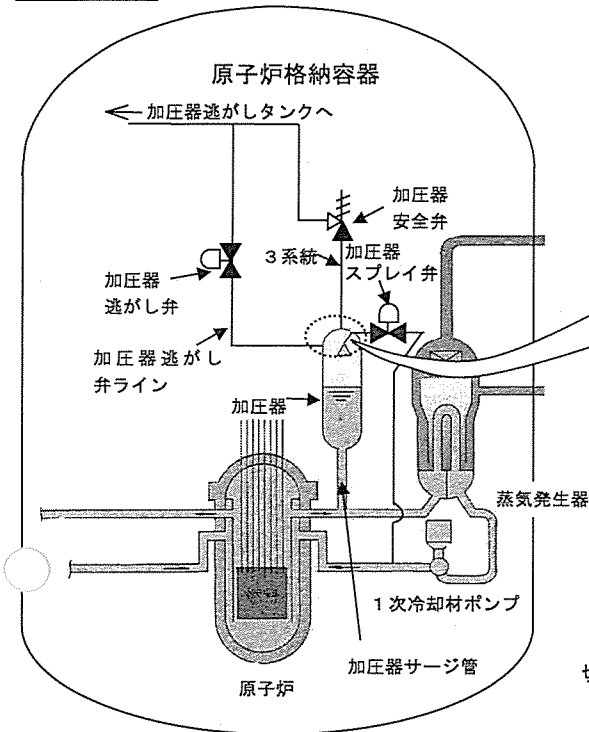
概略系統図

平成15年9月10日、加圧器逃がし弁用管台の溶接部に極めて微小な軸方向の貫通割れが確認された。加圧器に接続されている他の管台も含めて、超音波探傷検査を実施した結果、加圧器逃がし弁用管台および加圧器安全弁(A)用管台の溶接部内部に軸方向のひび割れ指示が確認された。

管台溶接部を切断し、試験施設に搬出して、詳細調査を実施した結果、ひび割れは溶接金属部の粒界に沿って枝分かれしており、破面観察の結果、柱状結晶粒破面が確認され、応力腐食割れの特徴が確認された。

ひび割れが確認された箇所が、溶接施工時に行った手直し溶接部であることから、当該部に発生する応力について調査した結果、溶接金属が冷却・収縮することにより、周方向に引張り残留応力が発生することを確認した。

以上により、管台溶接部のひび割れは、環境(1次冷却材水質)、材料

(600系ニッケル基合金)、応力(引張り残留応力)の3因子が重畳して発生した応力腐食割れであると推定された。

対策として、管台溶接部について、耐応力腐食割れ性に優れた690系ニッケル基合金を用いて溶接を行い、復旧した。また、溶接金属に600系ニッケル基合金を用いている管台部について、今後、計画的に健全性を確認していくこととした。
