# 原子力発電所の運転および建設状況

原子力安全対策課  
平成 17 年 3 月 2 日現在

## 大飯発電所 4 号機 高圧注入系の電動弁の不具合

# 大飯発電所4号機 A高圧注入ポンプ燃料取替用水ピット側入口電動弁の地絡について

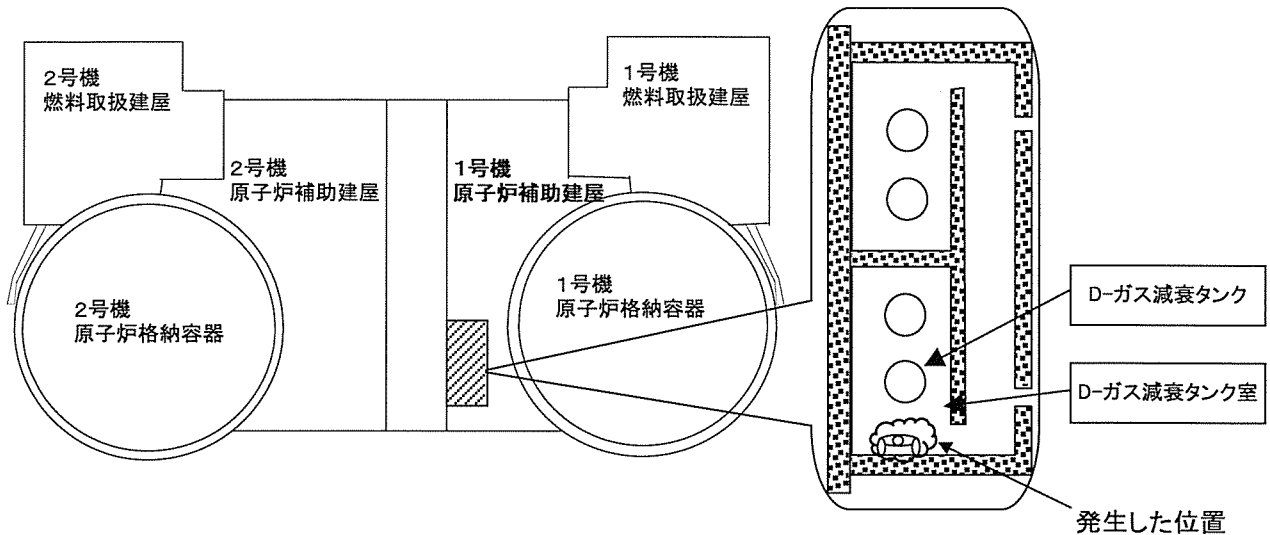
## 発生場所位置図

高浜発電所 1 号機において、2 月 10 日 14 時 15 分頃、原子炉補助建屋の D-ガス減衰タンク室（管理区域内）で、室内の壁の塗装準備作業を行っていた協力会社社員が、壁に区画用養生テープを貼るため、脚立（1.1m）の 3 段目（床面から約 80cm）まで上がり、脚立を跨ぐ格好で踏板に足を置き、体を左から右に向けた際にバランスを崩し、右足を脚立に挟み込んだ状態で床面に転倒し右足首を負傷した。

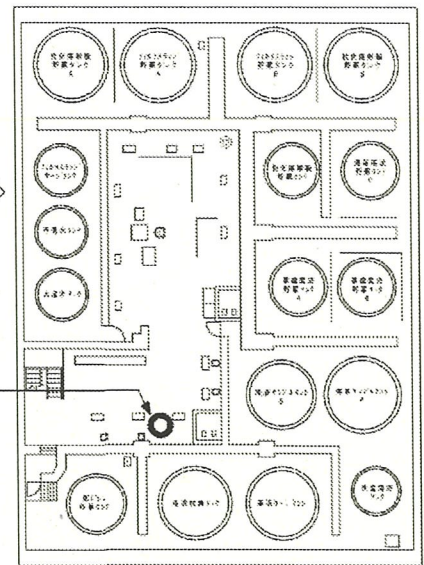
廃棄物処理室平面図  
(地下1階)

新型転換炉ふげん発電所（新型転換炉；定格電気出力 16.5 万 kW）は、平成 15 年 3 月に運転を終了し、現在、廃止措置準備中であるが、平成 17 年 2 月 3 日、廃棄物処理建屋にある粒状廃樹脂貯蔵タンク F のデカント水（上澄み水）を原子炉補助建屋の廃棄物処理室にある床ドレンサンプルタンクに移送する作業を行っていたところ、10 時 42 分に、同処理室の床ドレン配管から漏えいしていることを確認した。

当該ドレン配管の外観点検を行った結果、漏えい箇所には直径約 6 mm の穴が認められた。その他の箇所については、塗装の一部に剥がれが認められるものの、割れ、欠け、変形、変色は認められなかった。

漏えい箇所の前後 500mm の配管について肉厚測定を実施した結果、配管下部（周方向）の約 1/4 に最小管厚\*（3.4mm）を下回る箇所が認められた。

また、漏えい箇所近傍は、減肉が認められるものの、その範囲は狭く局部的にとどまっていた。

漏えいが認められた箇所の配管については、現在、原因調査のため、切断して貫通口の破断・断面観察及び付着物分析を実施している。

また、当該配管について、今回肉厚測定を行った範囲以外についても肉厚測定を行い、配管の布設状態による特異性の有無の確認を行う予定である。
