原子力発電所の運転および建設状況

大飯発電所1, 2号機

A廃液蒸発装置の廃液濃縮液ポンプ入口配管からの漏えいについて
(原因と対策)

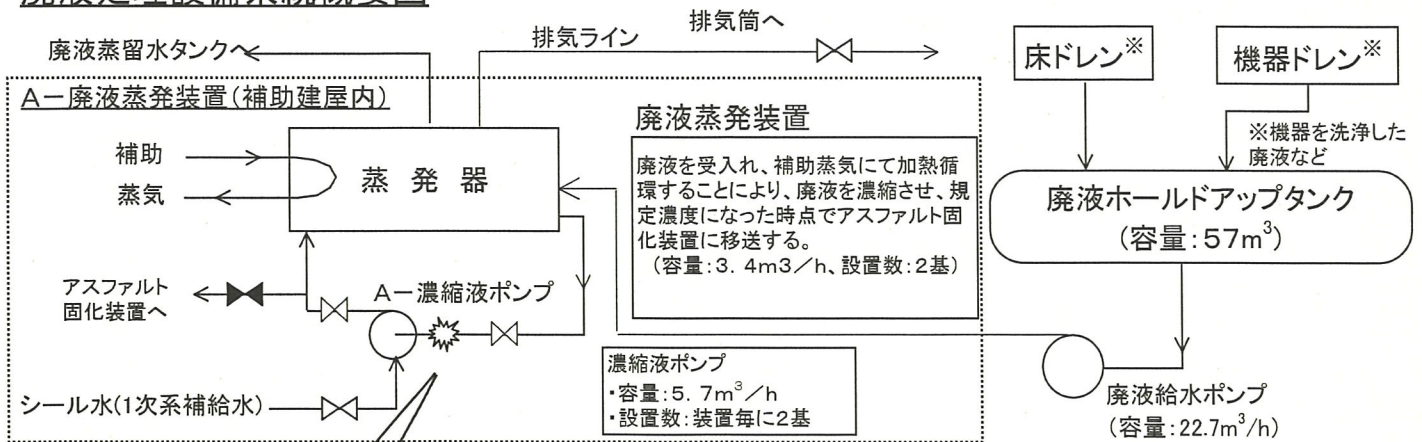
廃液処理設備系統概要図

平成16年3月24日、大飯1、2号機共用設備であるA廃液蒸発装置^{*1}の「A濃縮液ポンプシール水流量低」の警報が発信した。同装置は循環運転中であり、直ちに発電室員がA廃液蒸発装置室内を点検したところ、室内の床に水が溜まっていることを確認したため、18時30分にA廃液蒸発装置の循環運転を停止するとともに、19時47分にA廃液濃縮液ポンプを隔離し、漏えいの停止を確認した。

漏えいした水は、A廃液蒸発装置室堰内に収まっており、室内の目皿を通じてフロアドレンタンクに回収されている。漏えいした水の量は約0.7m³と推定され、放射能濃度は約4.0×10²Bq/cm³、漏えい・回収した放射エネルギーは約2.8×10⁸Bqと評価された。

漏えい箇所を調査するため、廃液濃縮液ポンプ入口ラインの配管の保温材を取り外したところ、ポンプ入口配管外面に長さ約90mmと約15mmの2本の割れを(目視により)確認した。

- ・ 漏えいした配管を同寸法・同材料の配管に取り替えることとした。
- ・ 廃液蒸発装置停止時には、同装置から排気ラインに至る弁を「閉」運用として酸素の持ち込みを防止することとした。
- ・ 廃液蒸発装置点検時の操作順序について、配管内の濃縮廃液を抜きとる前にヒータ電源を切るよう操作手順書に明記した。
