**平成24年度第1回
敦賀市民間最終処分場環境保全対策協議会**

－抜本対策工事の進捗状況について－

平成24年12月15日

福井県・敦賀市

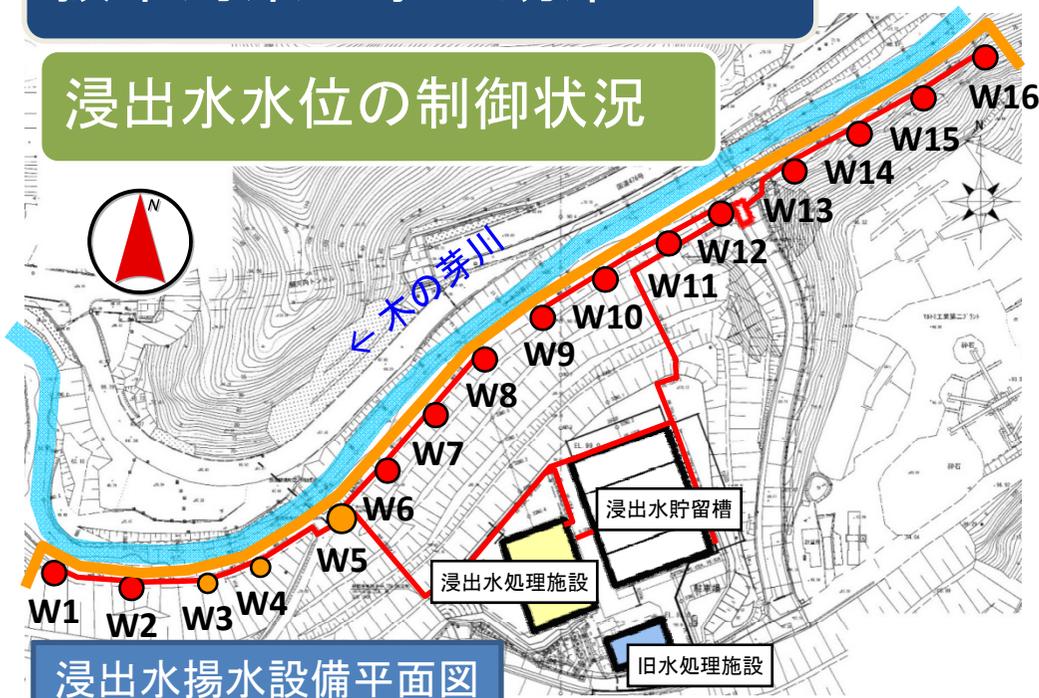
浸出水揚水設備平面図

浸出水水位の制御状況

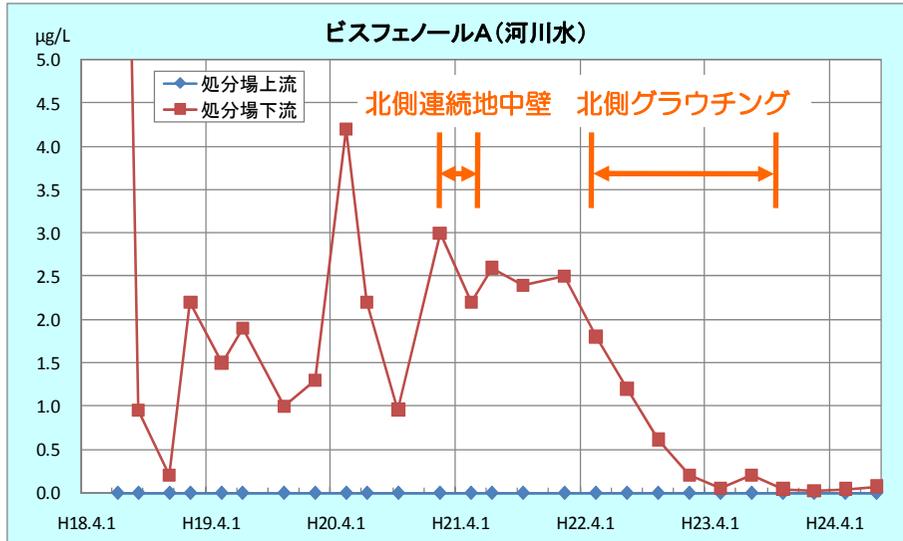
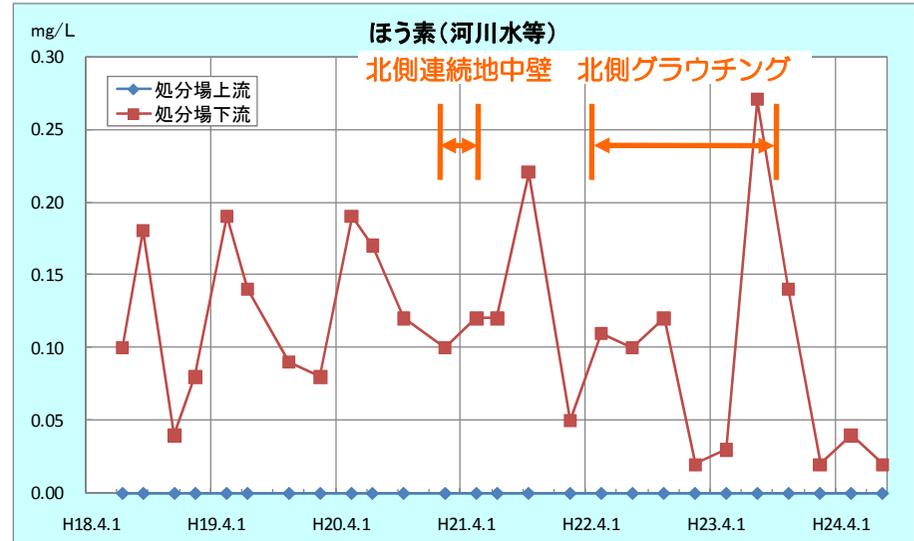
■ 河川水

河川水・対岸部地下水水質の状況

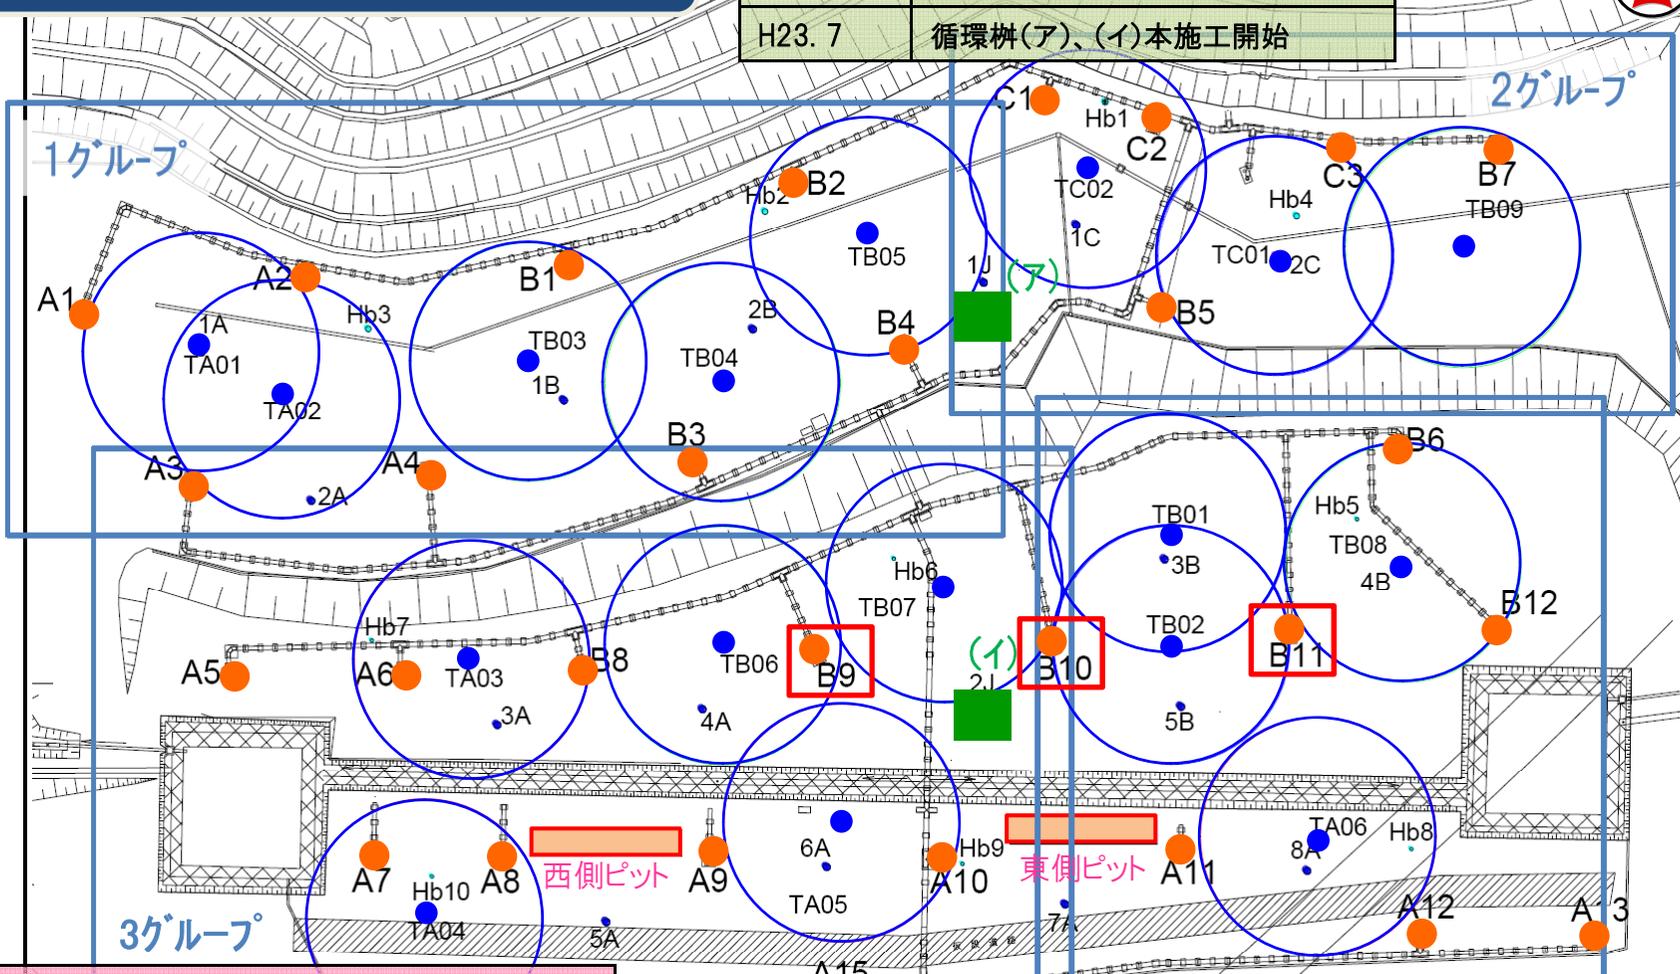
| 水循環: (ア)□5m×深さ4m、(イ)□5m×深さ2m | |
| H22.10 | 循環柵(ア)試験施工開始 |
| H23. 7 | 循環柵(ア)、(イ)本施工開始 |

| 水注入: 東、西 4m×25m (=100m ²) | A14 |
| H22.11 | 試験施工開始(西側注入ピット) |
| H23. 7 | 本施工開始(東・西側注入ピット) |
| H23.11 | 水注入停止 井戸B11へ注水開始 |
| H24.6 | 井戸 B9へ注水開始 |
| H24.7 | 井戸B10へ注水開始 |

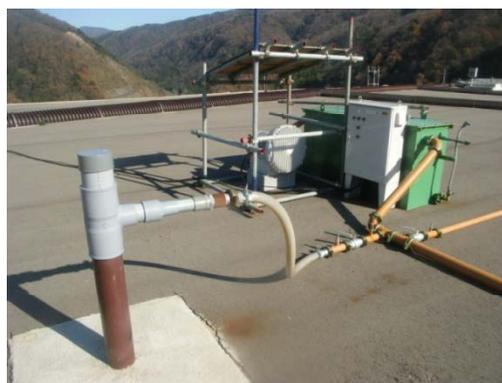
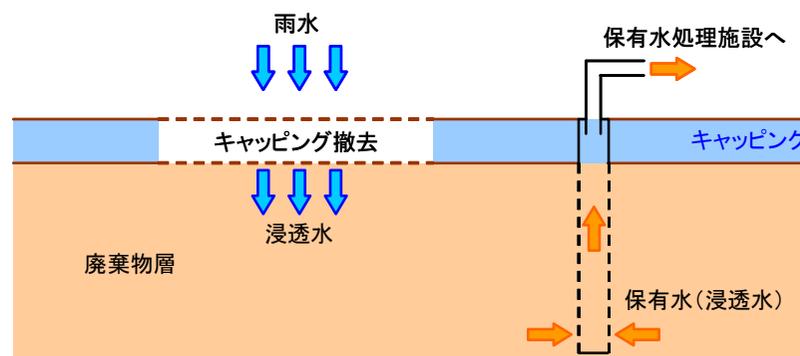
安全性を確保し、維持管理コストを抑制しながら浄化対策を継続

- 沈下状況等から対策エリアを絞って空気注入を実施
- キャッピング撤去、雨水導流による水注入の実施

- 保有水位の低下期間 (H25~H26)
 - ▶ 空気注入の開始 (沈下状況等により注入エリア設定)
- 保有水位の低下後 (H27~)
 - ▶ 水注入の開始 (水処理状況に応じて注水規模設定)
 - キャッピング撤去、循環柵の利用、雨水導流工設置等
