足羽川洪水災害調査対策検討報告書

概 要 版

平成 17 年 3 月

平成 16 年 7 月福井豪雨
足羽川洪水災害調査対策検討会

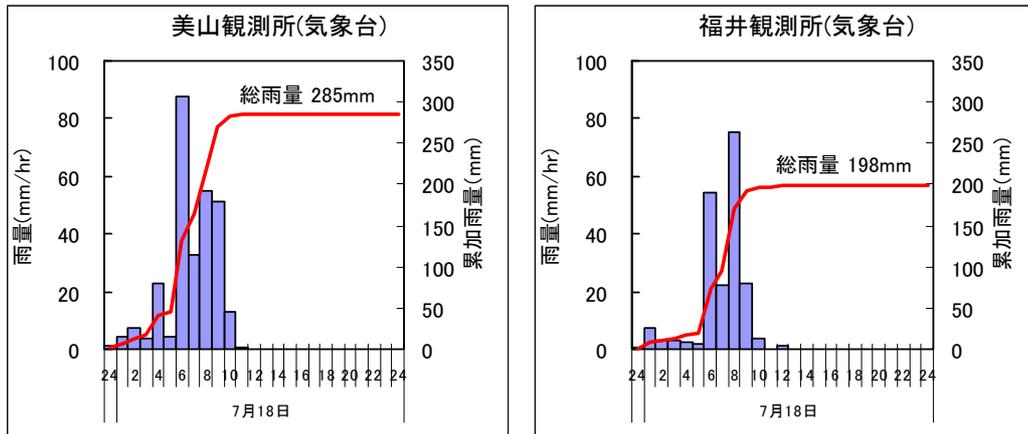
図-1 気象台雨量観測所の時間雨量と累加雨量

- ・ 日本海から北陸地方（福井県）に延びる梅雨前線の活動が活発化し、強い雨雲が福井県嶺北地方に流れ込み、18 日の 0 時過ぎから所々で激しい雨を観測し始め、特に 18 日の明け方から昼前にかけては嶺北北部を中心に 1 時間に 80mm 以上の猛烈な雨を観測した。18 日昼頃からは、雨は小康状態となった。また、降り始め（17 日 15 時）からの総降水量は、嶺北北部の美山町では 285mm、福井市では 198mm に達した。

- ・ 福井豪雨は、降雨タイプから見た場合には、過去の降雨との比較において特異性は認められない。一方、空間スケール（足羽川流域に集中）と時間スケール（数時間に集中）から見た場合には、未曾有の局地的短時間豪雨であることから、雨の降り方としては極めて特異であったといえる。
- ・ 長期気象予測として、気候変動に関する政府間パネル第三次評価報告書によれば、今後、全地球的に多くの地域で強い降水現象の発生回数が増加する可能性がかなり高く、さらには降水量の年々の変動も大きくなること指摘されていることから、今後とも十分な注意と対策が必要である。

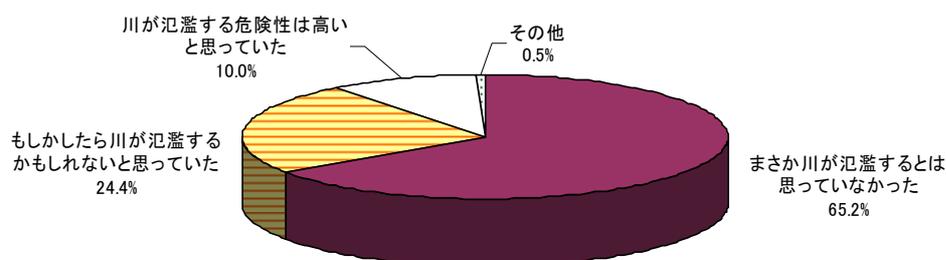
「まさか川が氾濫するとは思っていなかった」人が 6 割

水害前に付近の川(足羽川、荒川)が氾濫するかもしれないと思っていた人は 3 割程度で、多くの人が「まさか川が氾濫するとは思っていなかった」と考えていた。

なお、氾濫しないと思った理由としては、「最近川が氾濫したことがないから」「なんとなく川が氾濫することなどないと考えていた」という回答が多くを占めた。

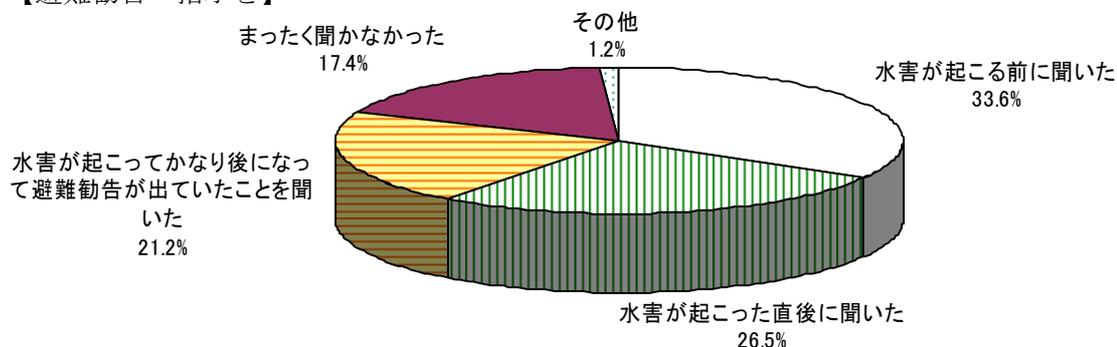
【避難勧告・指示を】

大雨・洪水警報および避難勧告・指示は、6 割強が知らなかった

避難勧告・指示を水害が起こる前に聞いた人は 33.6%であった。また、大雨・洪水警報についても、川が決壊して水が広がる前に知っていた人は 36.3%であった。

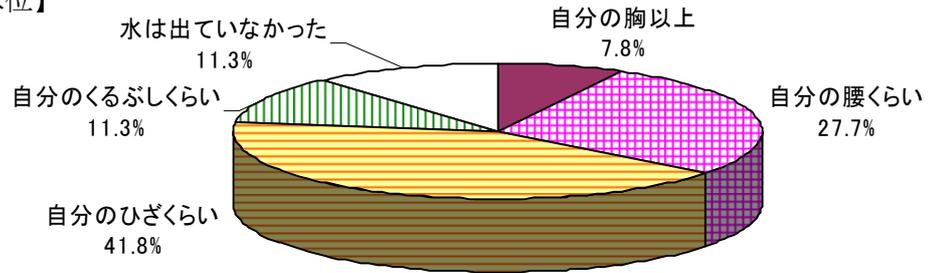
【避難時の水位】

「ひざくらい」の水位で避難している人が多い。また、2割強の人が「非常に危険を感じた」と回答している。一方、避難しなかった人は、半数程度の人が「いざとなれば2階に逃げれば何とかなると思ったから」と回答している。

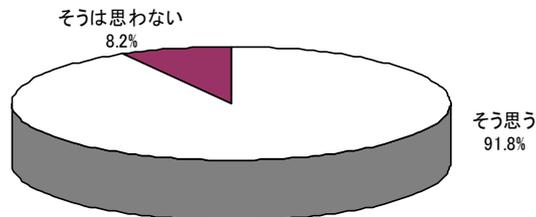
【たとえ空振りになる可能性があっても避難勧告は早めに出してほしいか】

「川の決壊情報」「避難勧告」の伝達が不十分との評価。9割の人が「たとえ空振りになる可能性があっても、避難勧告や避難指示は早めに出してほしい」。

行政の対応への評価については、「川の決壊情報が伝達されなかった(56.0%)」、「避難勧告が遅かった(47.3%)」、「避難勧告が伝達されなかった(37.8%)」といったことが不十分であったと考えている人が多い(複数回答)。

また、「たとえ空振りになる可能性があっても、避難勧告や避難指示は早めに出してほしい」を考えている人が9割を超えた。
