3.3 破堤要因

平成16年7月福井豪雨において発生した木田地区春日1丁目地先における破堤に着目し、洪水後の現地調査（情報に基づく破堤状況の整理）と各種解析を実施した。

破堤箇所は、足羽川4.6kmと4.8kmの間であったことと、堤防そのものが流出したことで、破堤直前の堤防高さ、堤体土質などの特性を明確にすることはできない。したがって、調査検討対象区間の設定にあたっては破堤部を含む左岸越水区間（4.0km付近～5.0km付近）を対象とした。

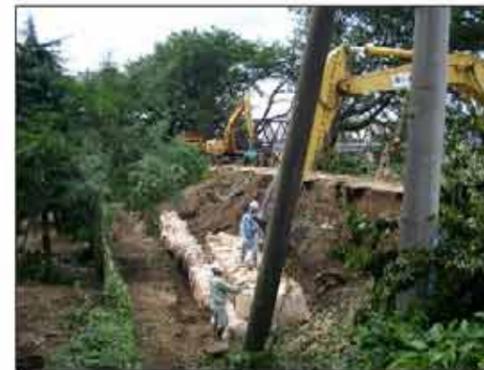
図-3.3.6 被災状況平面図(足羽川左岸 4.0km 付近 ~ 4.5km 付近)

- ・ 河道内流水による侵食現象は、表のりや高水敷などには変状が見られないことから、この侵食現象が堤体の変状や破堤の要因であった可能性は低いと判断できる。
- ・ 越水区間において部分的に生じている川裏のり面の表面侵食から、越流水の掃流力により堤体を構成する土粒子が移動したことが推察され、この越水侵食が破堤要因と考えられる。（図-3.3.6 参照）
 - ⇒ 豪雨後の痕跡水位調査から、破堤部付近における越流水深が 32cm と一番大きい。なお、越水継続時間は水理解析から破堤地点で約 90 分と推定している。
- ・ 堤防の被災誘因に挙げられるモグラ穴は存在するものの、この穴からの漏水、周辺部の侵食は聞き取り、現地調査で確認されなかったことから、破堤要因の可能性は低い。
- ・ JR 北陸本線から上流では局所的に裏のり肩から鉛直にえぐられた崩壊が生じており、この被災形状から越水侵食とこれに伴うすべり破壊、崩壊が発生したと思われ、破堤要因の可能性がある。（図-3.3.7 、 、 参照）
 - ⇒ この JR 北陸本線から上流は、堤体地盤が砂質土主体であることが特徴であり、この堤体地盤が砂質土の場合、粘性土と比較してこの被災の可能性が高いと考えられる。
 - ⇒ この区間で破堤部より下流は堤防天端にアスファルト舗装が施されており、未舗装部と比較すると、未舗装部における被災の方が大きい。この被災調査結果より、堤防天端の舗装が無い場合は堤防天端からの降雨、越水による堤体浸透を助長することから被災誘因と思われる。

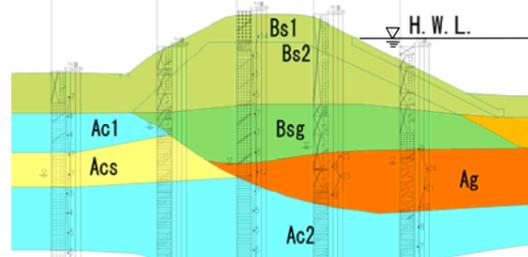
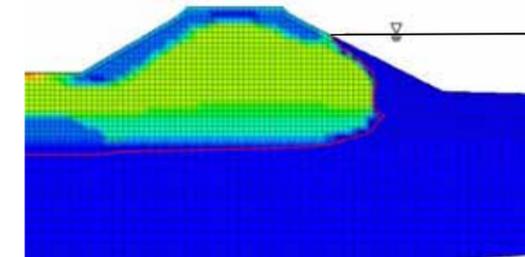
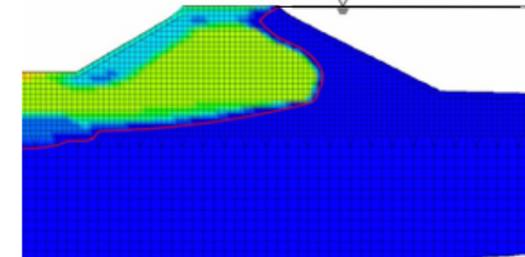
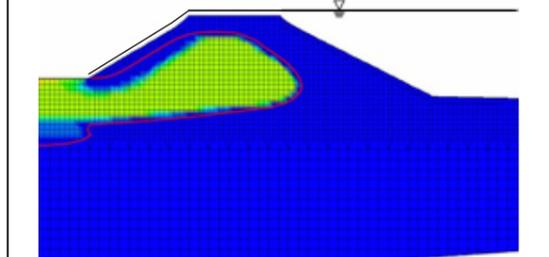
砂質土主体の断面（4.5km、4.7km、4.8km）において堤防天端条件の違いに着目すると、4.7km、4.8km はアスファルト舗装が施されていないことから、降雨・越水による天端付近の飽和域は広がり、河道内水位からの浸透域を助長し、裏のり表層部に浸潤域が及んでいる。この裏のりの浸潤域は、のり尻から上昇するものでなく、表層部から形成されており堤体裏のり尻から堤体中央に不飽和域が残るような状態となっていることが特徴的である。裏のり部の浸潤域では、局所的な崩壊が各所にあったように、この浸潤域の強度低下による堤防破壊が推察できる。

4.7km は川表のり面にのり枠護岸が設置されているが、本検討では盛土層の 1 オーダー小さい透水係数としてこの護岸を取り扱っていることもあり、さほど浸潤面の挙動に大きくは寄与していない結果となっている。

- ・堤体地盤:砂質土主体
- ・天端舗装:無
- ・護岸:有
- ・裏のり先舗装:有

一方、越水深最大時頃では、堤体土質が砂質土主体で天端にアスファルト舗装が施されていない 4.7km、4.8km 断面は、前述したように浸潤域が堤防裏のり表層部に浸透していることから、最小すべり安全率は 1.0 を下回る結果となっており、本豪雨で堤防裏のりにおいてすべり破壊の発生した可能性は高いと推察できる。現地調査において図-3.3.7、図-3.3.8 に示すようにのり尻付近の崩壊が生じたことが確認されている。これより、被災状況とこのすべり破壊に対する検討とが概ね一致する。

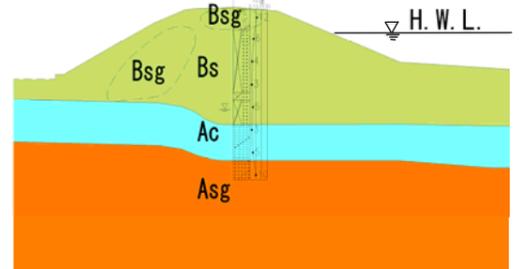
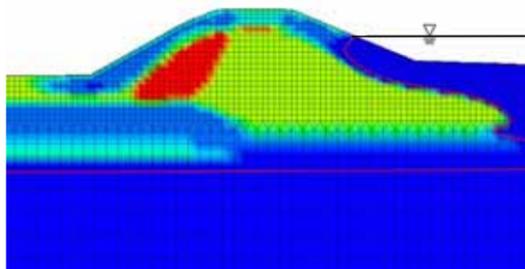
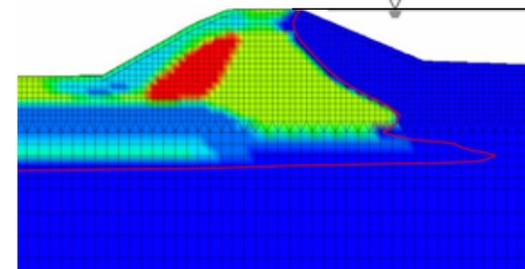
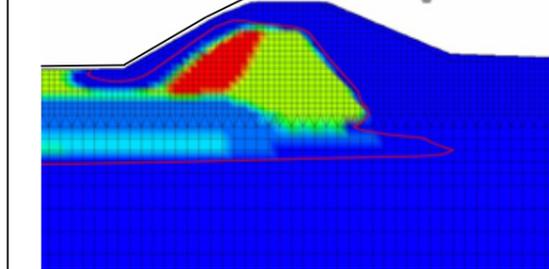
4.8km

- ・堤体地盤:砂質土主体
- ・天端舗装:無
- ・護岸:無
- ・裏のり先舗装:無

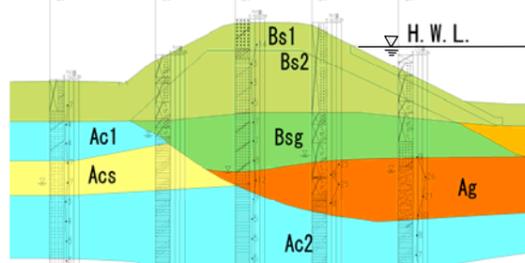
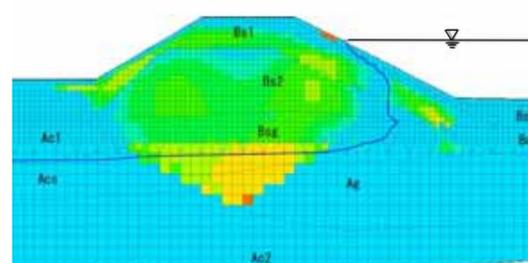
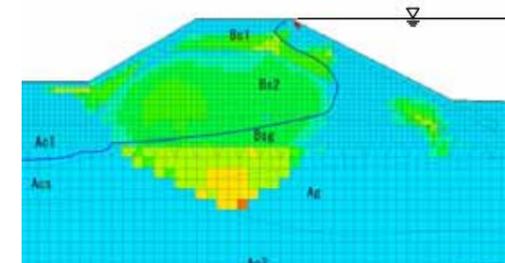
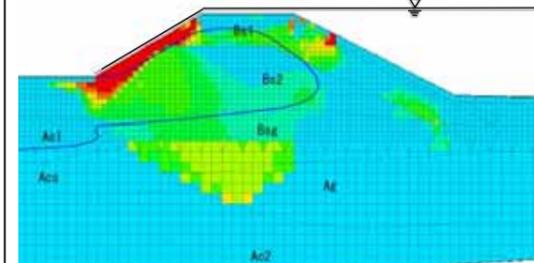
4.7km

砂質土主体である 4.5km、4.7km、4.8km では、粘性土主体の 4.1km に比べ裏のり面で浸潤域が広がっており、安全率が 1.0 を下回るせん断破壊の発生の可能性が高い脆弱域がある。

- ・堤体地盤:砂質土主体
- ・天端舗装:無
- ・護岸:有
- ・裏のり先舗装:有

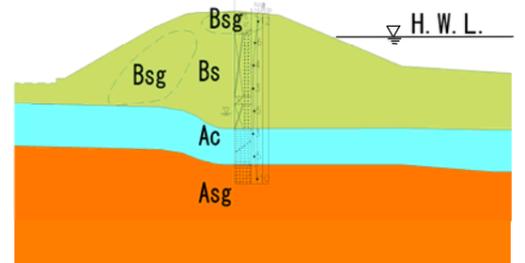
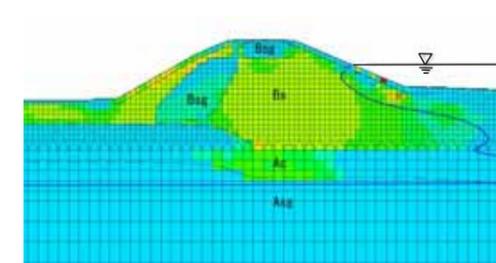
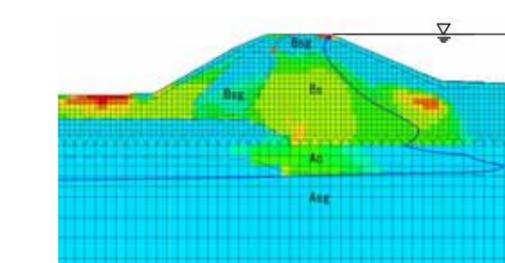
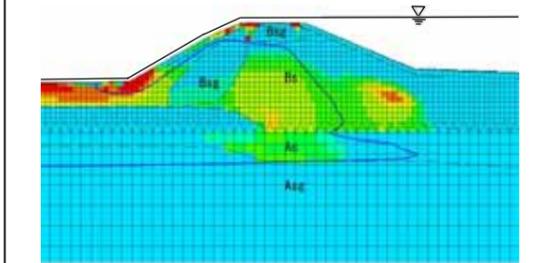
4.8km

- ・堤体地盤:砂質土主体
- ・天端舗装:無
- ・護岸:無
- ・裏のり先舗装:無

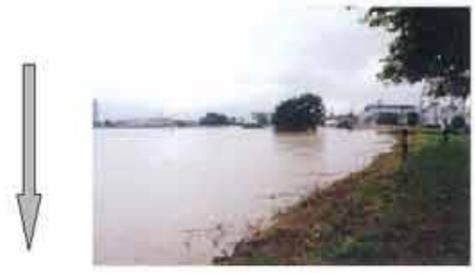
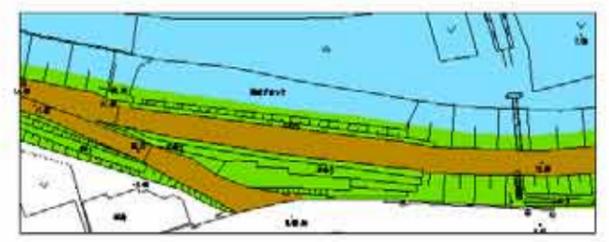
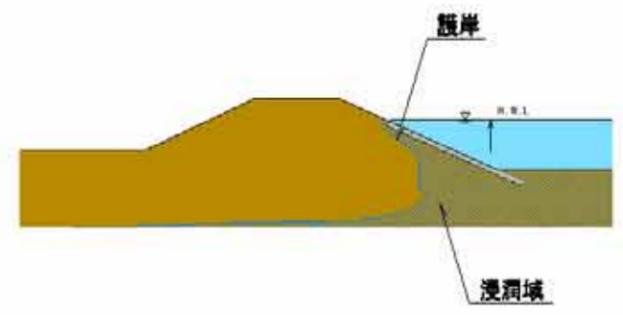
計画高水位到達 (10:30頃)

河川内水位が急上昇しH.W.L.に達する。

- 河道内侵食 : 流速2.0m/s以下 ... OK
 - 越水洗掘破壊 : -
 - 川表すべり破壊 : すべり安全率Fs \geq 1.0 ... OK
 - 川裏すべり破壊 : すべり安全率Fs \geq 1.0 ... OK
 - 脆弱域 : 脆弱域は出現しない。
- ⇒ 堤体は安全性を保持している。

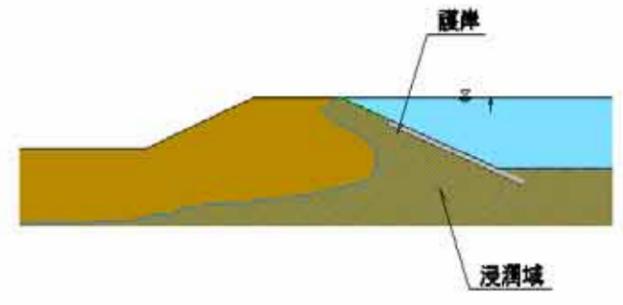
越水が開始。

- ・ 河川内水位が堤防天端に達した頃、破堤箇所よりやや下流で越水が発生したことが目撃され写真に記録されている。この一部での越水開始前に、その越水箇所近傍(堤防天端よりやや下方)で漏水が生じ、周辺住民が対策を行ったことが記録されている。
- ・ 解析結果からは、計画高水位到達時より川表側のり面における浸潤域は進行しているが、他の堤防状況は計画高水位到達時と同様である。
 - ⇒ 聞き取り調査では局所的な漏水が確認されており、この漏水は破堤箇所とは異なることと、解析結果から浸潤域、脆弱域とも裏のり面に至っていないことから、破堤要因とは考えにくい。この漏水は築堤履歴に伴う層境などの要因により漏水が発生した局所的な水みちによるものと思われる。

- 河道内侵食 : 計画高水位到達時と同じ
 - 越水洗掘破壊 : "
 - 川表すべり破壊 : "
 - 川裏すべり破壊 : "
 - 脆弱域 : "
- ⇒ 堤体は安全性を確保しているものの、浸潤域は拡大している。
