平成 25 年度 第 3 回山里口御門復元考証専門委員会
石垣復元検討資料

平成 26 年 2 月 14 日

福井県総合政策部交通まちづくり課

山里御門関連石垣復元全体フロー（案）

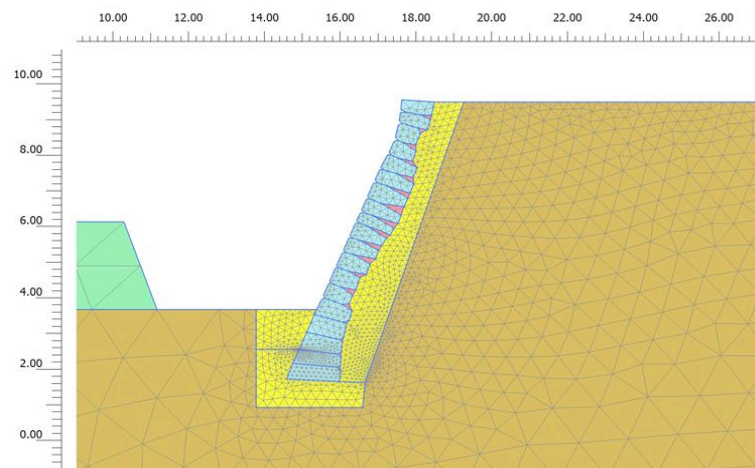
解析モデル図

名称		現状地盤	石垣	裏込め	間詰部	
本体 物性値	単位体積重量	kN/m ³	19	24	21	21
	変形係数	kN/m ²	3.50E+03	5.00E+05	2.00E+04	3.50E+03
	ポアソン比		0.35	0.3	0.3	0.35
	粘着力	kN/m ²	10~0	250	10	0
	内部摩擦角	°	35~22	40	40	30
	引張強度	kN/m ²	2~0	5	2	0

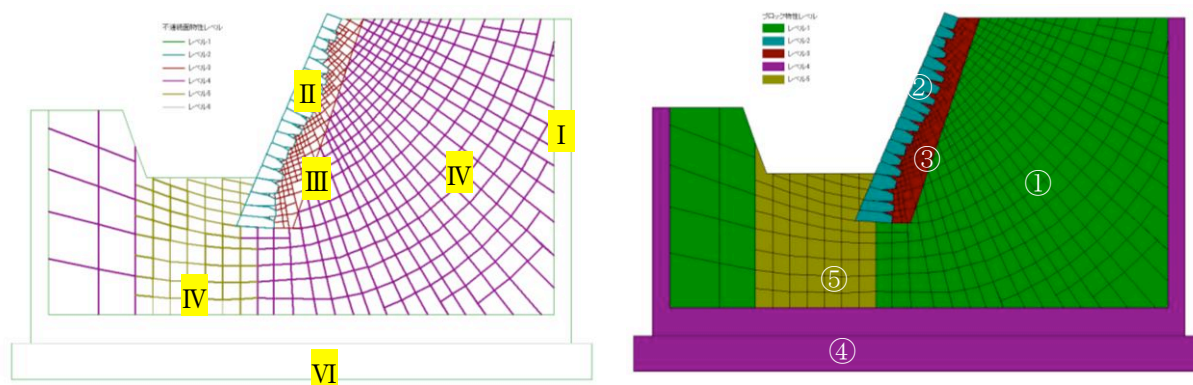
解析モデル図

層	ブロック				不連続面		
	物性番号	単位体積重量 (KN/m ³)	弾性係数 (tf/m ²)	ポアソン比(-)	物性番号	内部摩擦角 (°)	粘着力 (KN/m ²)
基盤 (背面部)	①	19	100,000	0.3	IV	25	0~15
積石 (石垣)	②	26	1,000,000	0.25	II	35	0
裏込め石 (栗石)	③	26	100,000	0.25	III	35	25
周辺ブロック*	④	19	10,000,000	0.3	I	30	0
基盤 (道路部)	⑤	19	100,000	0.3	V	30	50
下部ブロック	④	19	100,000	0.3	VI	0	0

モデル化は FEM 解析による $F_s=1.0$ となる全偏差ひずみ分布を使用し、最もひずみの大きくなる帯状の分布を滑り線の形状と推察しこれに合わせた円弧状の不連続面とする。解析では、定数を仮定し、動的解析で常時の均衡状態を確認した上で地震力を作用させる。地震動的解析の外力は、「自重+地震力」が考えられる。地震力については、実際の地震の観測加速度波形 (兵庫県地震の観測加速度波形を用いた) をモデル外側の箱型ブロックに作用させる。

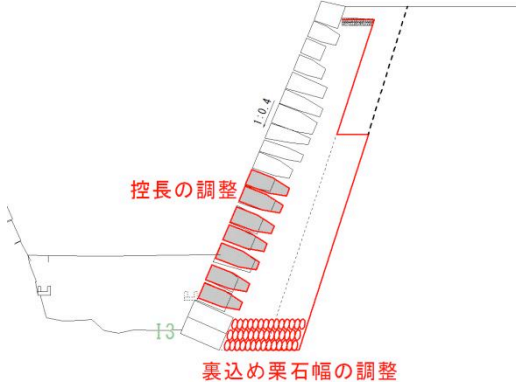
<p>石材の調達</p>
<p>②箱型ブロック併用案</p>

工法	工法概要・概要図	課題
<p>①在来工法案</p>	<p>在来工法の石積工に準拠 下部の控え長の調整 裏込め栗石厚さ・形状の調整 目標の耐震性を得ない場合は経済性を考慮の上 ④⑤⑥を併用する。</p>

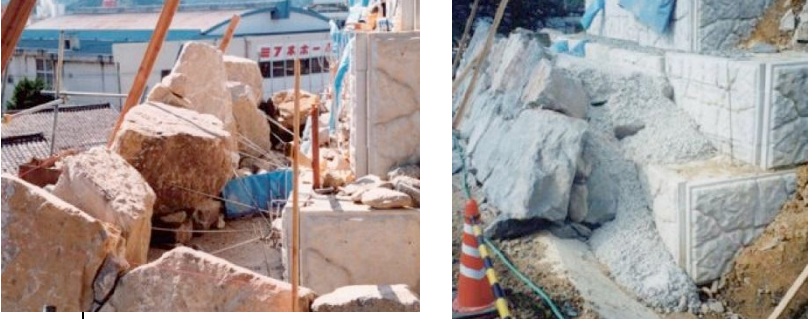
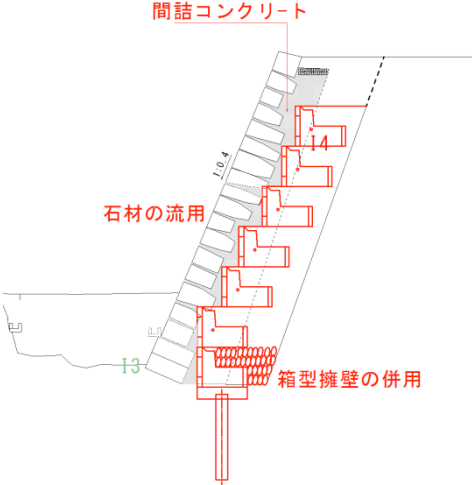
<p>コスト</p>

<p>石材の背面に箱型擁壁を構築し石材+ブロック+栗石による高い一体性を得ることで外力に抵抗する。 石材とブロックは鉄筋+間詰コンクリートで連結する。 石積の柔構造性に類似した構造である。</p>

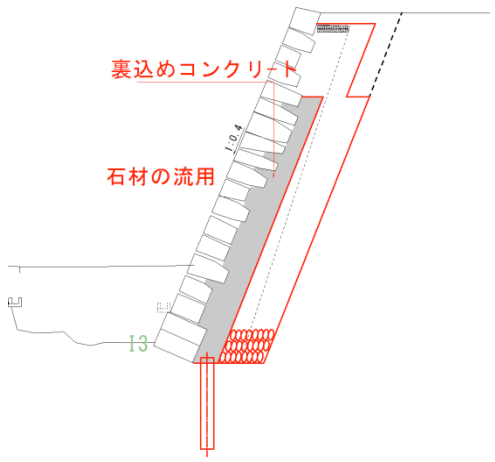
<p>剛構造となり本来の石積としての特性を失う</p>
<p>④⑤⑥は在来工法（同諸元）または①②③の補助工法との組み合わせ工法</p>		
<p>④背面盛土補強案</p>	<p>床張掘削面に小径の改良体を打設し強度低下した盛土地盤を補強し外力に抵抗する。</p>

工法	工法概要・概要図	課題
<p>③コンクリート併用案</p>	<p>石材の代替えとして、コンクリートを用いて外力に抵抗する。 福井震災復旧工で採用されている。</p>

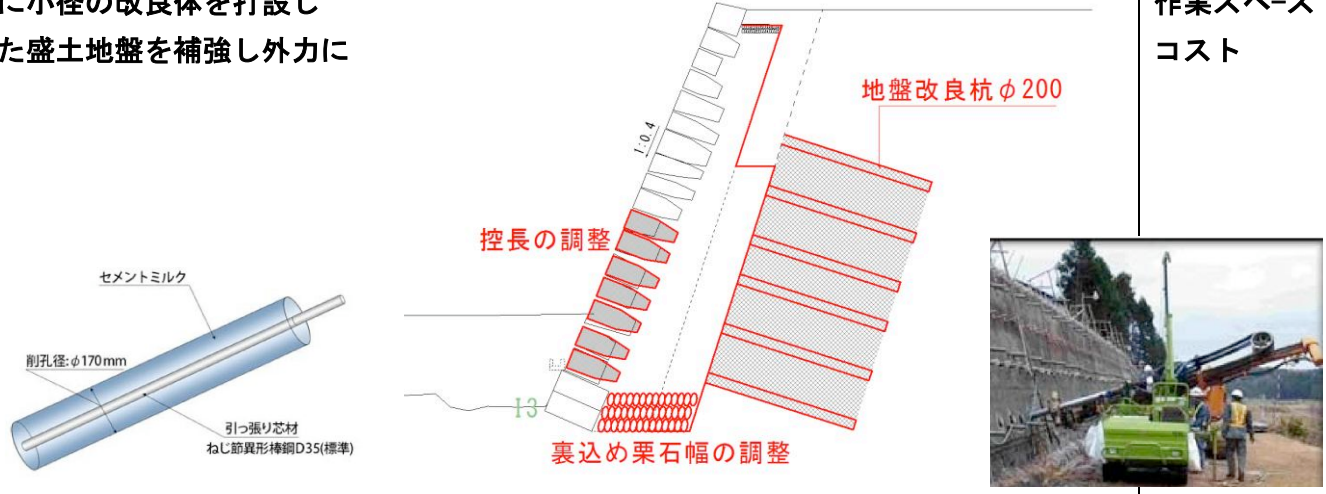
<p>作業スペース コスト</p>

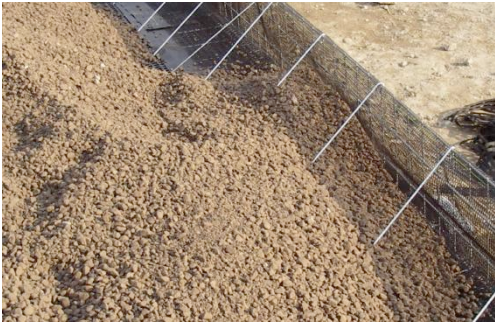
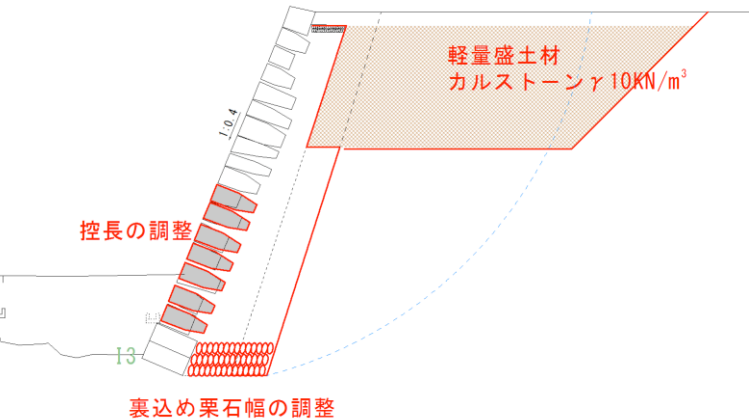
<p>コスト 2万円/m³ 樹木の全伐採</p>
<p>⑥背面土再構築案</p>	<p>背面盛土を広範囲で掘削し地盤改良後に再構築する</p>

工法	工法概要・概要図	課題
<p>⑤背面盛土軽量案</p>	<p>背面盛土の一部を必要範囲で軽量化し、土圧の低減を図る。 通常の盛土材と同施工</p>

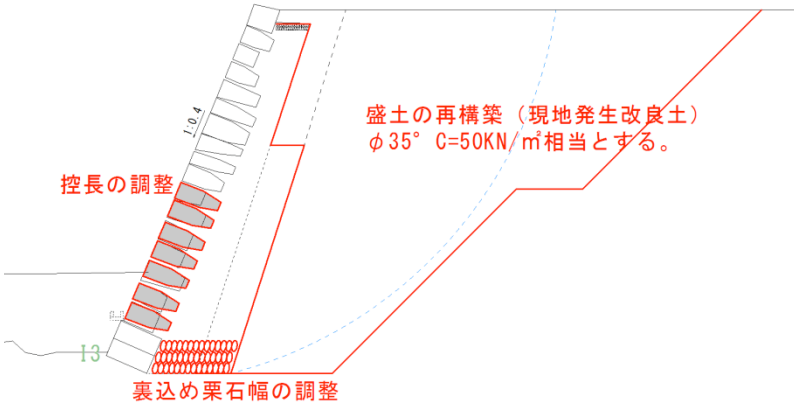
<p>大規模土工 天守台周辺は対応不可 樹木の全伐採</p>

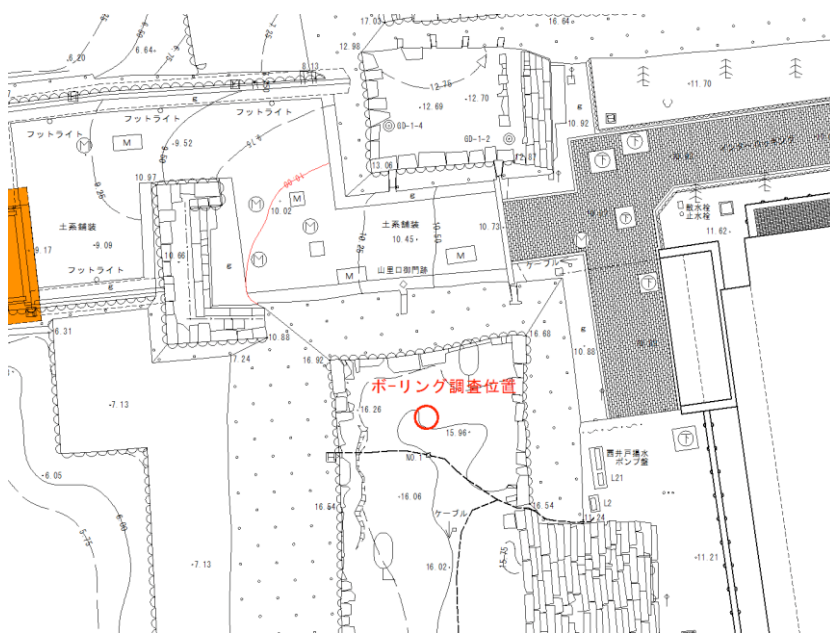
ボーリング柱状図

- ①調査ボーリングにおいて背面土は N 値 5 程度である（P18 柱状図添付）。
- ②福井地震で近接する石垣が倒壊している。
- ③当該石積は両角に拘束されている点ではらみは小さいが、周囲の石垣のはらみ度は、通常では倒壊していてもおかしくない数値（はらみ指数 0.06）である。
