平成14年4月12日
原子力安全対策課
(14-10)
<14時資料配布>

高速増殖原型炉もんじゅ原子炉設置変更許可申請書
添付書類の一部補正について

高速増殖原型炉もんじゅ原子炉設置変更許可申請書
(原子炉施設の変更)
添付書類の一部補正の概要

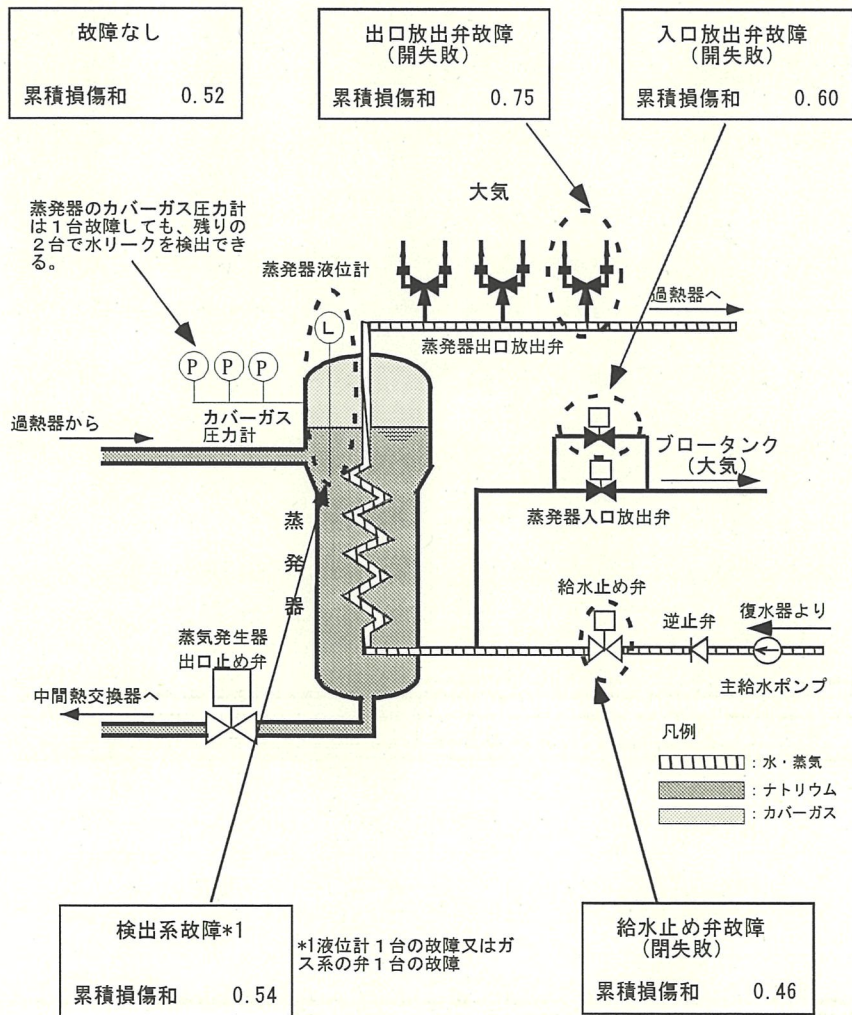
プラント条件の影響評価説明図

運転条件については、水・蒸気ブロー後の流量停滞時間が長くなる10%給水運転条件の場合が最も厳しい結果となる。このケースでは、累積損傷和が最大で0.52となる。

機器故障については、出口放出弁故障の場合が最も厳しい結果となる。このケースでも累積損傷和は0.75にとどまり、いずれも高温ラプチャが発生する条件には達しないことが確認された。

高温ラプチャ --- 伝熱管が高温の状態となって破損すること
 累積損傷和 --- 判定基準、この数値が1を超えると解析上、高温ラプチャが発生すると判断される。

- ・ 高温ラプチャ評価におけるプラント条件の影響評価を実施した。
- ・ カバーガス圧力計による水漏えい検出に至る過程の解析を記載した。
- ・ 伝熱管全体を一様に薄肉部の肉厚とした解析と溶接部を詳細に模擬した解析を比較し、一様に薄肉とした評価手法の裕度を把握した。

ナトリウム-水反応時にその影響を緩和させる機器類に故障が発生したと仮定し、その影響（設計上の裕度）を評価した。
