美浜発電所2号機の第21回定期検査開始について

美浜発電所2号機（加圧水型軽水炉；定格出力50.0万kW）は、平成15年9月12日から約3カ月の予定で第21回定期検査を実施する。

美浜発電所2号機の第21回定期検査に関する補足説明資料

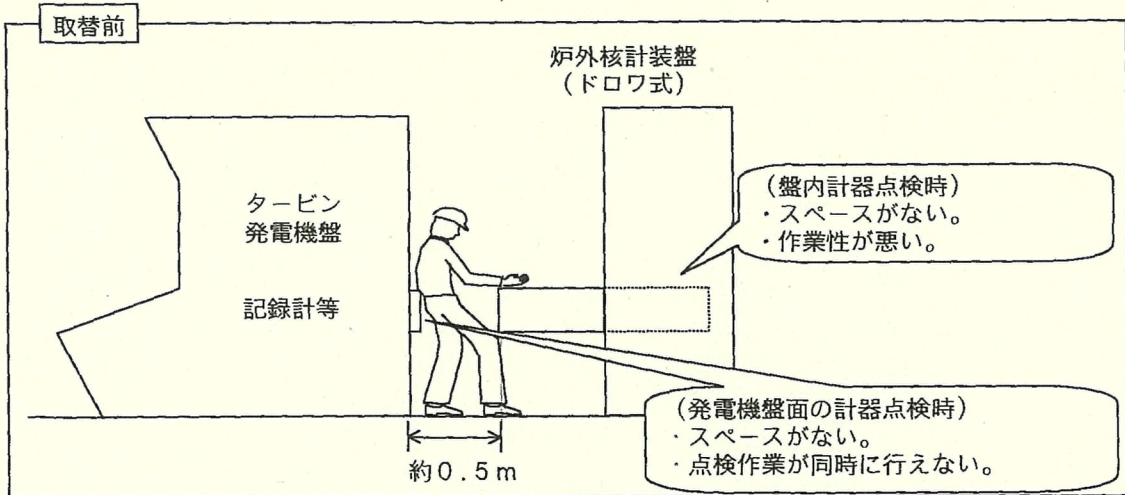
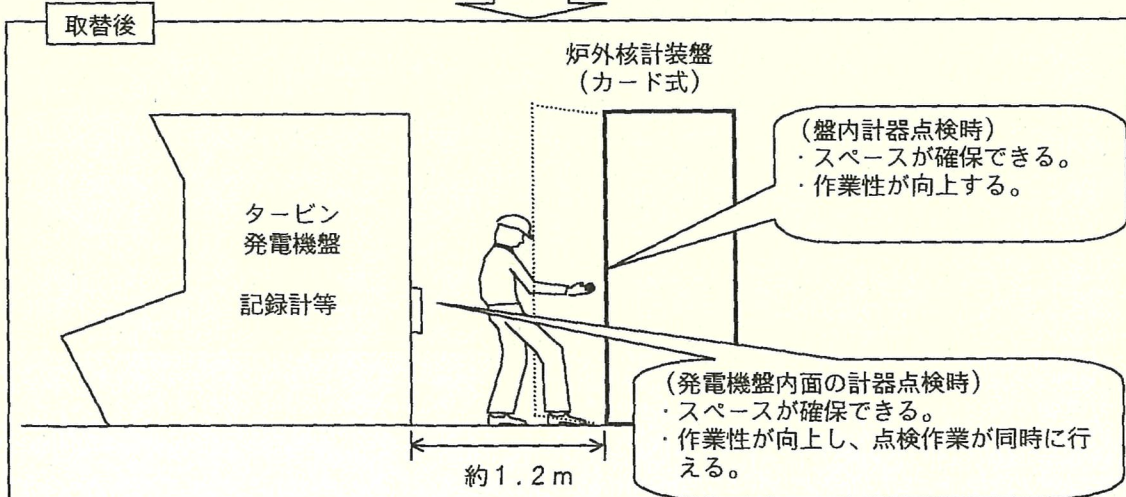
図-5 炉外核計装装置測定処理部取替工事概要図

保守性向上の観点から、炉外核計装装置測定処理部について、作業時に計器類を引き出すドロウ式から、引き出しを要しないカード式に取り替える。

美浜2号機 中央制御室

- (7) 炉外核計装装置測定処理部取替工事 (図-5 参照)
保守性、作業性向上の観点から、炉外核計装装置測定処理部について、作業時に計器類を引き出すドロワ式から、引き出しを要しないカード式に切り替える。
