足羽川河川環境整備検討会 第2回

平成17年11月25日
福井県

1. 河川環境整備のための実施方策の検討
 - 1-1 自然環境の保全
 - 1-2 桜堤の保全
 - 1-3 水辺空間利用の創出
2. 河川環境整備基本方針(案)とゾーニング計画
 - 2-1 基本方針(案)
 - 2-2 ゾーニング計画
 - 2-3 河川環境整備メニュー(案)

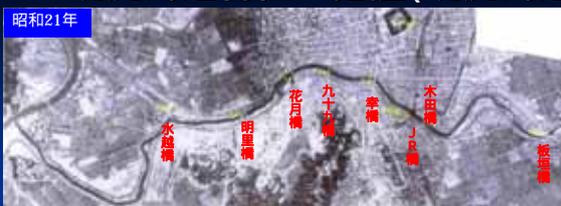
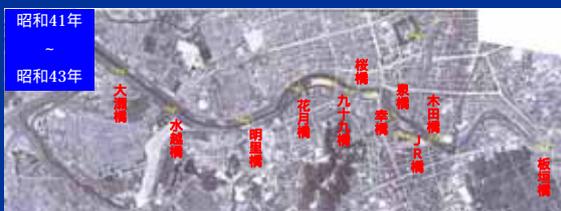
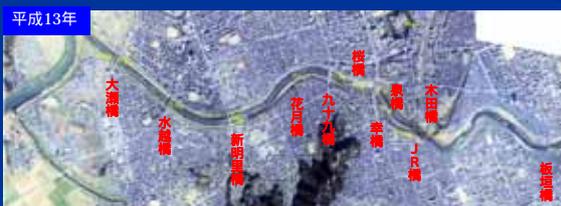
現況河道特性の把握 (現況河道の変遷状況)

足羽川の改修は昭和26年に河道掘削が行われ、昭和38年に旧河道の閉鎖を行い、放水路工事が完了

九頭竜川工事実施基本計画に基づき、昭和49年以降、河床掘削、低水護岸、橋梁架替工事が実施

昭和49年以降の河道掘削により低水路が拡幅され現在に至る

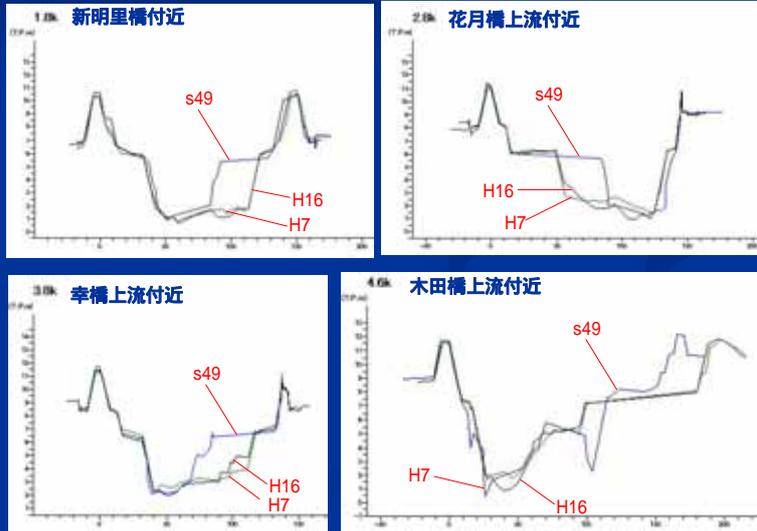
現況河道特性の把握 (現況河道の変遷状況)

- 昭和49年以降の改修により低水路は大きく拡幅、ただし澗筋位置 (低水路河床最深部の位置) に大きな相違はない
- 河床掘削後の近年の現況河道の比較 (平成7年及び平成16年の比較) では、低水路形状に大きな相違はなく、現況河道は比較的安定

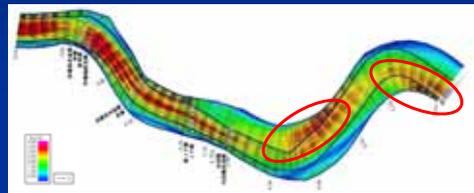
現況河道の平面流況図【福井豪雨ハイドロ(4.6km地点水位ピーク時)】
出典：足羽川洪水災害調査対策検討報告書(H17.3) 足羽川洪水災害調査対策検討会

- 現況河道の水衝部や水裏部の位置などを考慮し、現況河道特性による自然環境を極力改変させないよう、現況低水路を重視するよう設定。
- ただし、木田橋上流の右岸4.6k~4.8k付近及び左岸5.2k~5.4k付近では、洪水流は高水敷に乗り上げることから、この付近の流れをスムーズにするための低水路法線形についての見直しが必要。

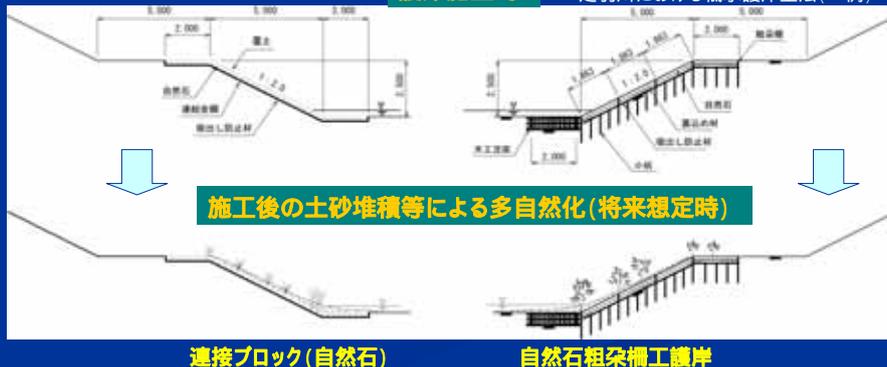
足羽川における低水護岸工法(一例)

- 水衝部等における護岸工法は、河岸前面の流速や護岸耐久性等を踏まえ適切な工法を適用し、河川景観や河川環境等の機能性に十分に配慮する。
- 水裏部など流速が2m/s以下となる箇所については、河岸に表土を覆土するなどして、水際の自然再生、植生の復元に配慮する。
- 現況の河岸植生状況(ヤナギ類、ヨシ類)に配慮し、護岸工法はヤナギ類を使用した柳枝工等を組み合わせたものとし、自然の営力による河岸復元状況と調和させるよう工夫。

接続ブロック(自然石)

自然石粗朶欄工護岸

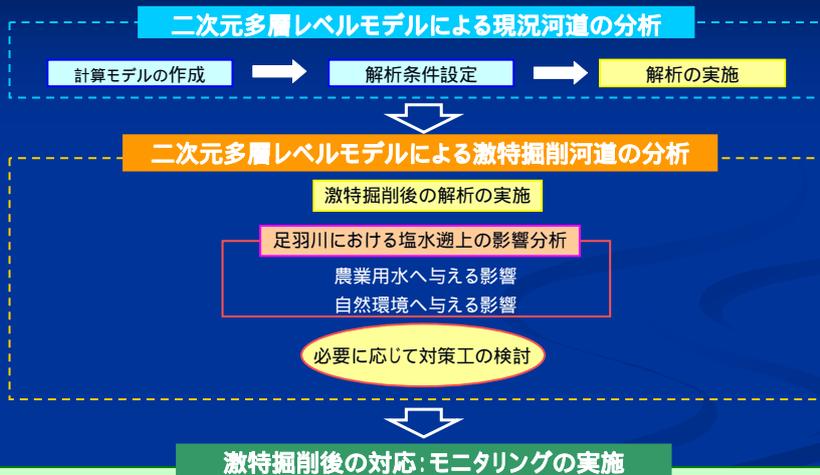
塩水遡上の課題

塩水遡上は、気象現象に影響されるので、シミュレーションの結果だけでなく、河道改修後は定期的にモニタリングを実施していく。

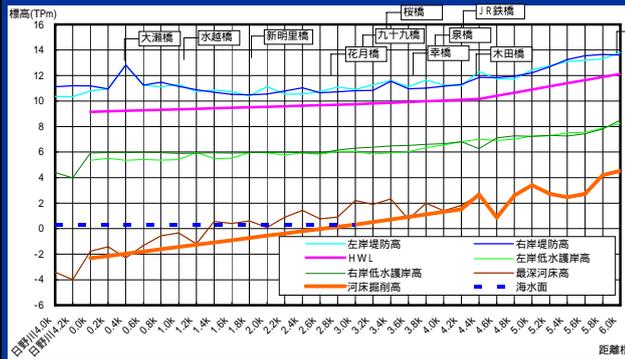
足羽川河道縦断面図

- 足羽川が流入する日野川では、平成6年に塩害が発生し、農業(水田)に被害を受けており、日野川・足羽川の河床が改修により下がると、足羽川に塩水遡上の懸念があります。
- 激特改修河道の掘削高は3.0kmまでが海水面 (TP 0.32m) 以下となるため、この区間は塩水遡上の可能性が考えられます。

足羽川河道掘削により塩水遡上の可能性が考えられる。

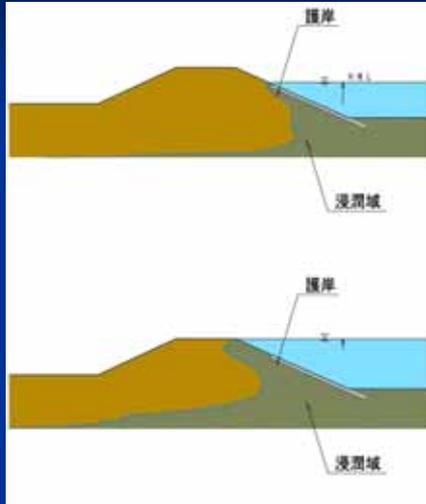
福井豪雨と足羽川堤防の現状の把握
足羽川左岸4.6km+50mの破堤要因

●堤体は安全性を維持している。

●堤体は安全性を維持しているものの、堤体土質が砂質土であるが故に、浸潤域は拡大している。

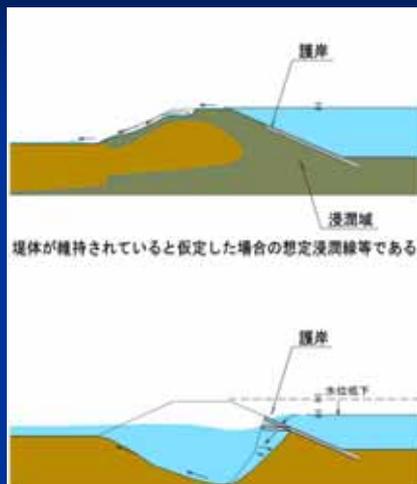
福井豪雨と足羽川堤防の現状の把握
足羽川左岸4.6km+50mの破堤要因

●越水により裏のり面に洗掘崩壊が発生し、同時に裏のり面表層付近に浸潤域が広がり、脆弱域が生じた可能性がある。

●越水による洗掘破壊、降雨、流水の浸透に伴う堤体の脆弱性が複合的に発生し、これらの破壊が同時に進行して破堤に至った可能性がある。

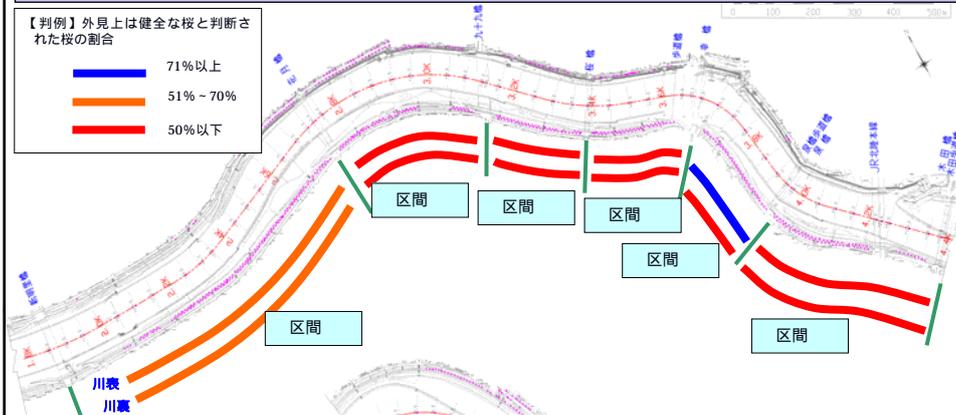
現況桜木の診断結果の整理

今回実施した桜木の目視による樹木診断をもとに、移植の可能な割合を示す。
 移植可能であっても桜木そのものになんらかの問題(木の内部に空洞がある、子実体(菌)が見られる、外科手術の跡がある等)が確認されており、移植後に病気が進行したり、場合によっては枯死したりする可能性がある。

【判例】外見上は健全な桜と判断された桜の割合

- 71%以上
- 51%~70%
- 50%以下

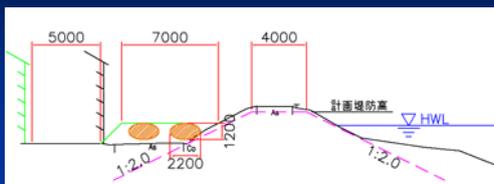
第1案 側帯設置案

側帯を川裏側に設置し、その上に桜木の植樹を行う案

- ・堤防の安定性確保
- ・桜のトンネルの復元

- ・新たな用地が必要
- ・桜木の植樹位置が低くなる分、景観性に劣る

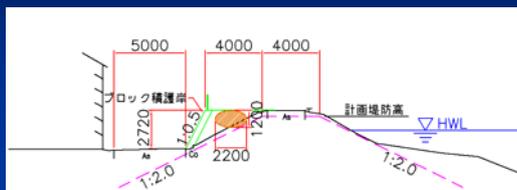
第5案 川裏1列植樹案

現況堤防の川裏側を拡幅し、桜木を1列に植樹する案

- ・堤防の安定性確保

- ・桜木の植樹は1列のため、景観は現状より劣る
- ・道路幅員を狭めたり用地の提供が必要(ただし第3案ほど必要ない)

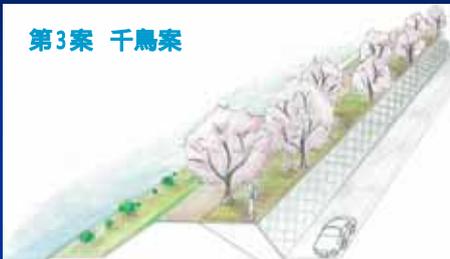
第3案 千鳥案

用地補償を必要としない桜木移植可能区間

延 長		
	左岸	右岸	合計
桜木移植可能区間	1,290m (59%)	570m (100%)	1,860m (67%)
桜木移植不可区間	910m (41%)	-	910m (33%)
計	2,200m	570m	2,770m

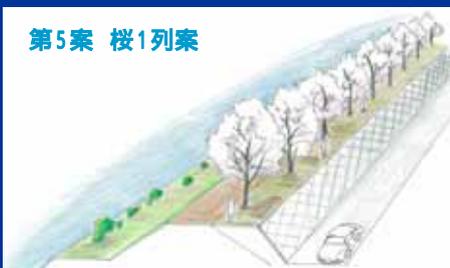
第5案 桜1列案

用地補償を必要としない桜木移植可能区間

延 長		
	左岸	右岸	合計
桜木移植可能区間	2,100m (95%)	570m (100%)	2,670m (96%)
桜木移植不可区間	100m (5%)	-	100m (4%)
計	2,200m	570m	2,770m

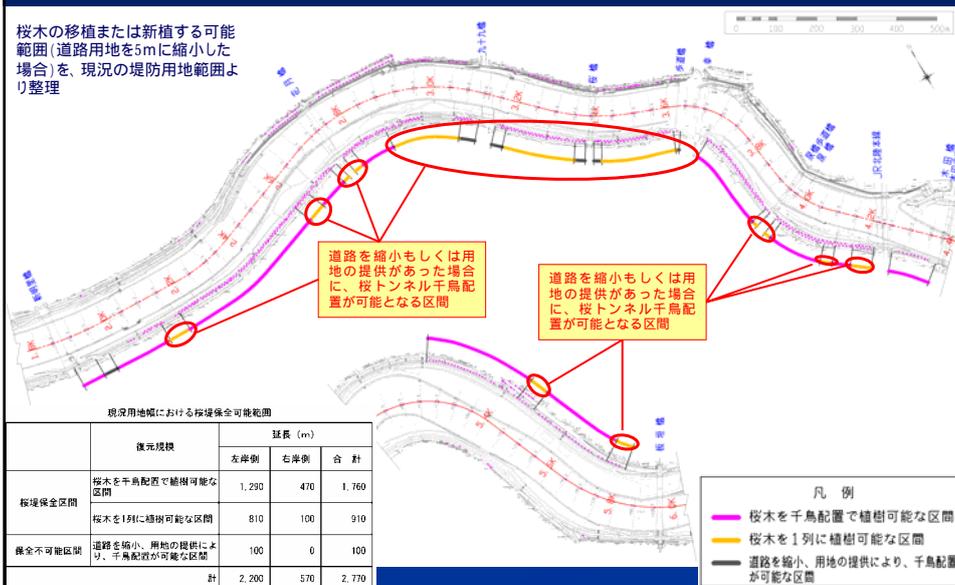
第3案及び第5案による検討例

桜木の移植または新植する可能範囲(道路用地を5mに縮小した場合)を、現況の堤防用地範囲より整理

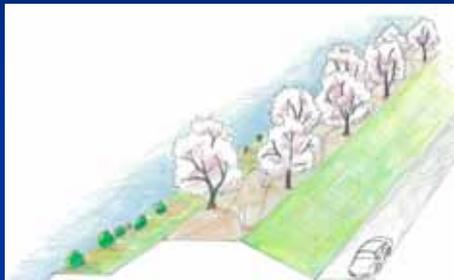
(参考)川表・川裏千鳥植樹案による検討例

用地補償を必要としない桜木移植可能区間

延 長		
	左岸	右岸	合計
桜木移植可能区間	-	-	-
桜木移植不可区間	2,200m (100%)	570m (100%)	2,770m (100%)
計	2,200m	570m	2,770m

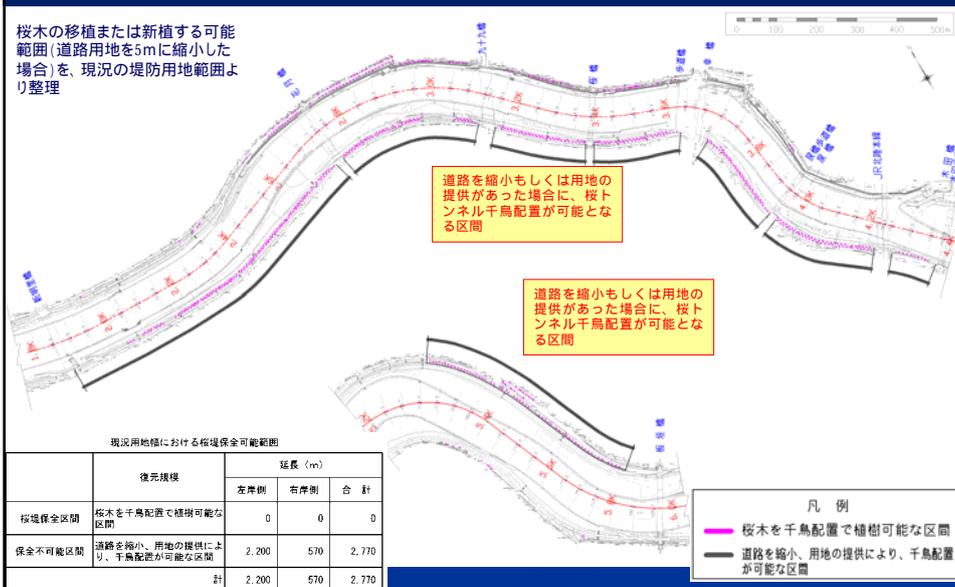
第4案による検討例 (参考)

桜木の移植または新植する可能範囲(道路用地を5mに縮小した場合)を、現況の堤防用地範囲より整理

道路を縮小もしくは用地の提供があった場合に、桜トンネル千鳥配置が可能となる区間

復元規模	延長 (m)		
		左岸側	右岸側	合計
桜堤保全区間	桜木を千鳥配置で植樹可能な区間	0	0	0
保全不可能区間	道路を縮小、用地の提供により、千鳥配置が可能な区間	2,200	570	2,770
計		2,200	570	2,770

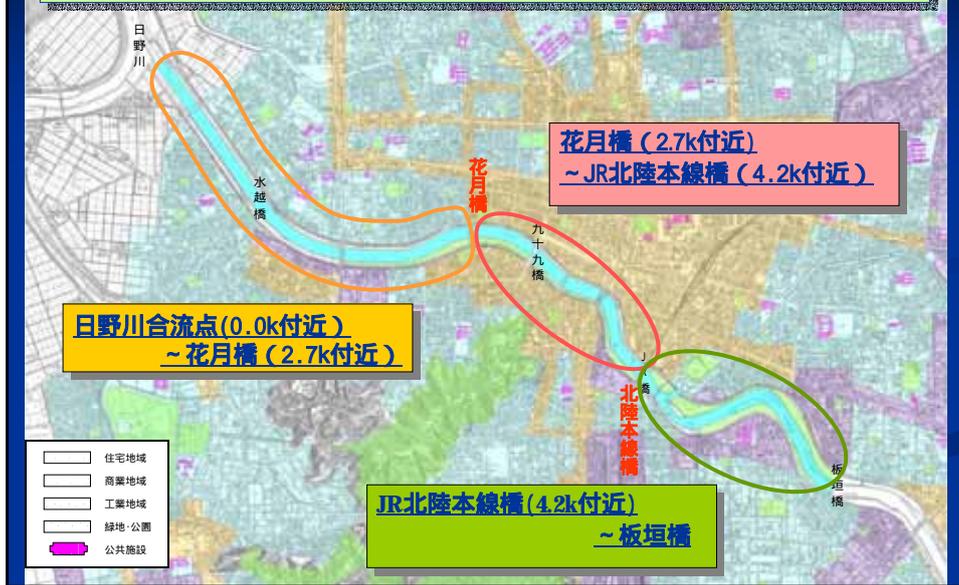
2-2 ゾーニング計画

河川空間特性、土地利用形態を踏まえ、検討対象範囲であり日野川合流から板垣橋の区間を3区分した。各ゾーンにおいて特色ある整備テーマ、整備メニュー設定。
