## くによしじょうしかんれんいせき 17. 国吉城址関連遺跡

所在地：三方郡美浜町佐柿地係  
調査原因：国吉城址史跡公園整備事業  
調査期間：平成 29 年 7 月 19 日～12 月 22 日  
調査主体：美浜町教育委員会  
調査面積：120 m<sup>2</sup>  
時代：中世末～江戸時代初期

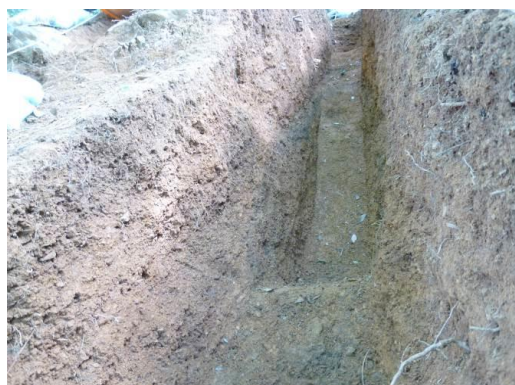
5T 上段 切岸面土層断面状況 (西南より)

**遺構** 北西帯曲輪上段(5T 上段)は、過去の同段調査(1～4T)の成果と異なる結果となりました。これまでの成果から、上段帯曲輪段法面は自然岩盤を取り込んだ石垣造りと思われましたが、堀切と 4T を繋ぐ位置にあるこの付近からは、石垣痕跡は全く確認されず、急傾斜の土造りの切岸面が検出されました。上段天端面も、現状地面から約 80cm 下層と盛土が厚く、天端際からやや下がった切岸面で土坑を 1 基検出しました。土層堆積からも、石垣が築かれた痕跡はなく、切岸の急斜面に段々と土砂が堆積していく層と、その後一括して盛土した様相が確認されました。上段法面直下に下段平坦面に近い部分には、上段から落ちたとみられる巨石が 1 基ありました。

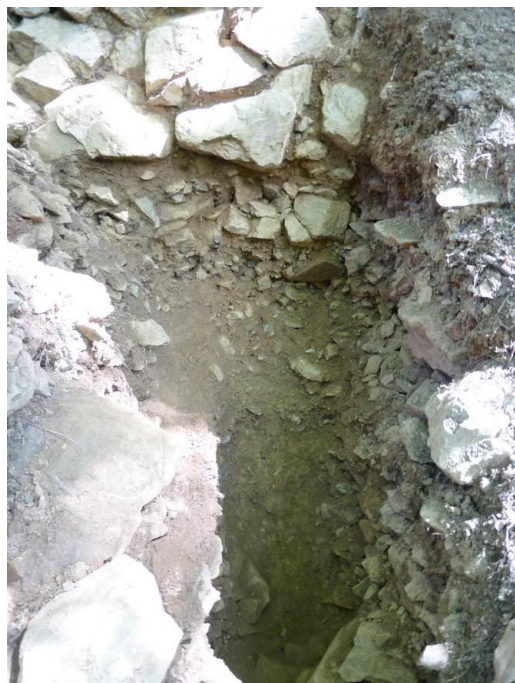
5T 下段 石垣下拡大及び土層断面状況 (西より)

ところで、5T 下段石垣面に関しても、これまでと様相が異なる状況を確認しました。これまでの調査で確認された石垣は全て、石垣の上部を崩して下部を埋めるという「破城」の痕跡が認められました。また、基礎部は地山から直接積み上げるものでした。今次調査で 5T 下段石垣の検出を進めたところ、当初はこれまでと同じく、石垣前面には崩落石垣層が被る状況と同一の痕跡が確認されたため、一部崩落石垣層の撤去を進め、下層石垣を確認しようとしていました。しかし、いくら崩落層を除去しても下層石垣が確認できず、拳大程度の石材が充填されているだけでした。

地山面は、石垣直下約 1 m 下で確認できましたが、やはり直上は拳大程度の石材が石垣下まで充填されているだけでした。土層断面や未掘削の崩落石垣層面を精査したところ、崩落石垣層とみていた石垣層の上部は、出土した石垣の下層築石面で約 50cm 張り出

し、平坦面が形成されていました。それより下層の地山面まで、一部築石と同様程度の石材を混ぜた拳大石材の石層が形成されていました。これまで確認された石垣の出土状況や築造状況とは異なりますが、今回確認された様相から推定されることは、根固めの拳大石材の石山を設け、築石を積んでいたとみられます。石垣高は、6Tの下段石垣の半分程度ですが、石山を含めればほぼ同高になります。石山については、

- i, 確認された地山の法面の傾斜がほぼ垂直に近いことから、石垣前の切岸面に石垣基礎を載せる段形成が出来ず、盛土的に根固め石層を形成してから石垣を築いた。
- ii, 根固め石層とみられる石山層の石材をみると、下半部に築石並の石材がみられることから、当初の石垣が何らかの事由で崩れ、崩落石材を土台として築き直した。
