バリアフリー対策について

○バリアフリー対策の検討箇所と対策案

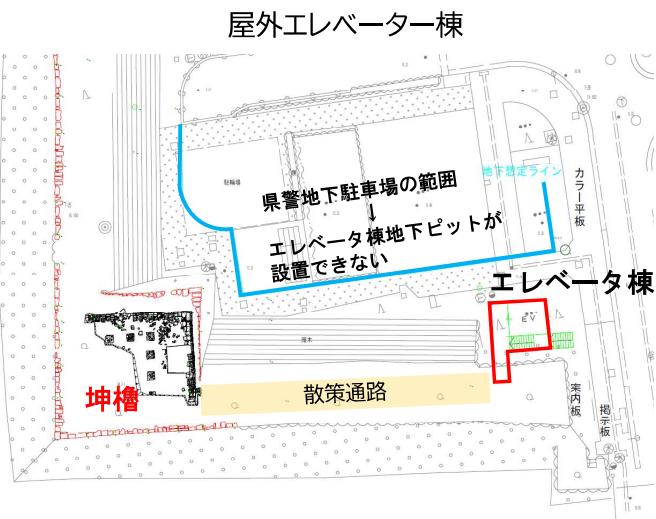
エレベータ棟の事例

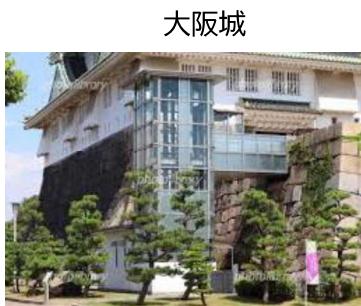
屋外エレベータ棟が天守に直結

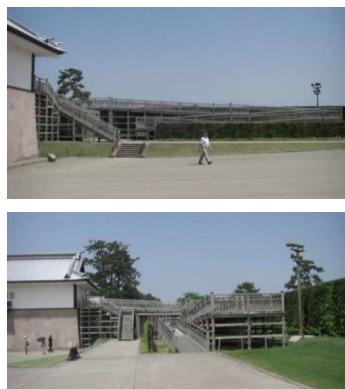
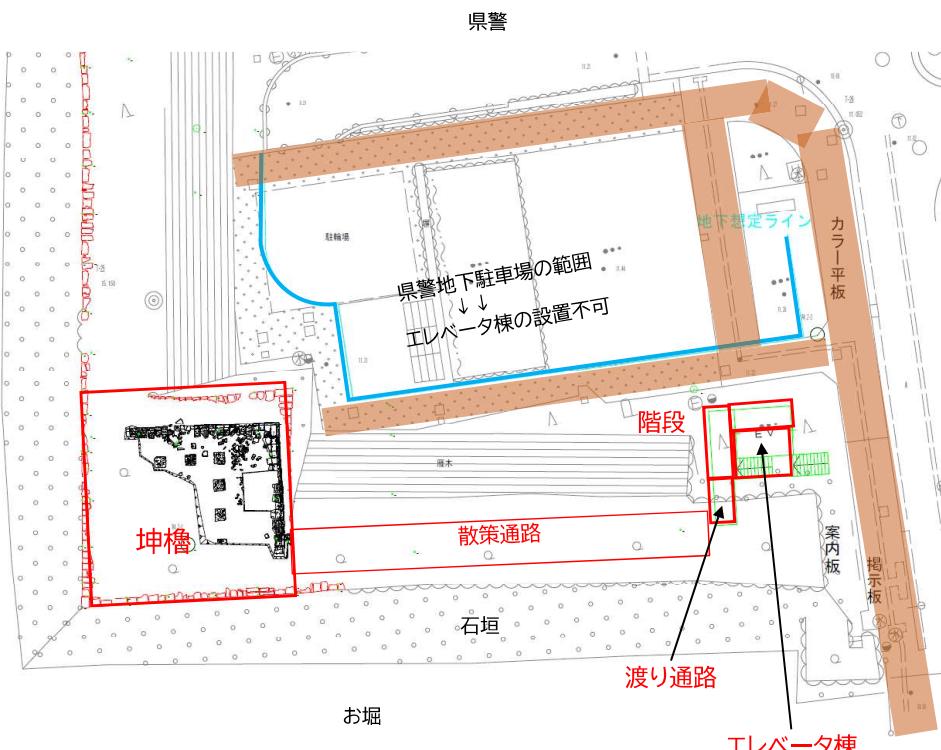
屋外エレベータ棟の配置イメージ

- ・天守に直結している大阪城等の屋外エレベータ棟と違い、坤櫓はエレベータ棟と離れているため、お城の景観や雰囲気に与える影響が軽減できる。
- ・階段を上がる際に、石垣の雁木積みを間近で見てもらえる。
- ・石垣上の散策通路を歩く際に、お堀や石垣を見てもらえる。

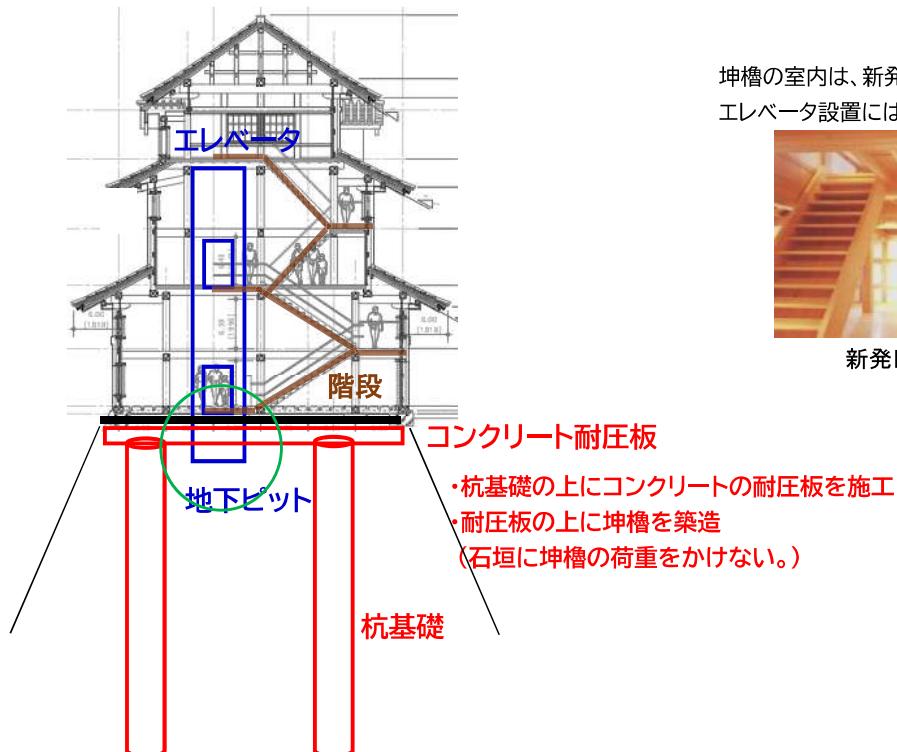
断面イメージ図

- ・杭基礎の上に設置するコンクリート耐圧板とエレベータ地下ピット(地上面から1.4m下がり)が干渉し、エレベータの設置が不可能

坤櫓の室内は、新発田城巽櫓と同様に、柱が多く、
エレベータ設置には、往時の柱割の変更が必要

- ・杭基礎の耐圧板とエレベータ地下ピットが干渉。技術的に室内エレベータの設置が不可能
- ・車椅子利用者の方も2階に上がるよう、移動経路を確保
⇒(対策案) 階段 + 車椅子用昇降機

| | 車椅子用昇降機 + 階段 | エレベータ + 階段 | 階段 |
|---|---|---|---|
| 建築構造 への影響 | <ul style="list-style-type: none"> △ 柱位置の変更の可能性あり 階段の有効幅が狭くなる | <ul style="list-style-type: none"> ✗ EV地下ピット(深さ1.2m)の確保が必要。 杭基礎耐圧板と干渉し、設置不可 | <ul style="list-style-type: none"> ○ 柱位置の変更の可能性あり |
