原子力発電所の運転および廃止措置状況

原子力安全対策課  
2025 年 4 月 3 日現在

**令和6年度安全協定に基づく軽微な異常事象****敦賀発電所2号機 洗たく廃液モニタタンクにおける腐食**

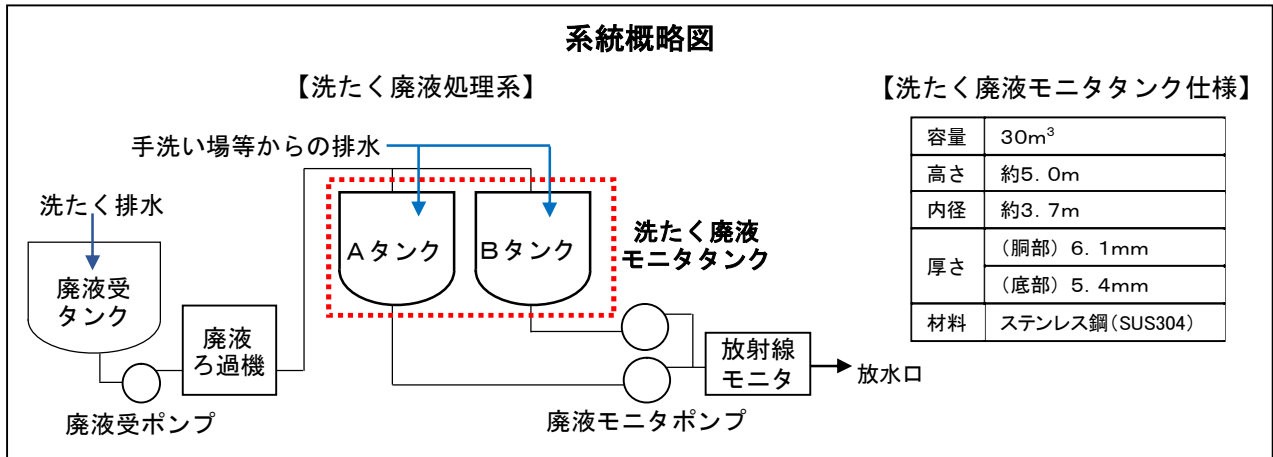
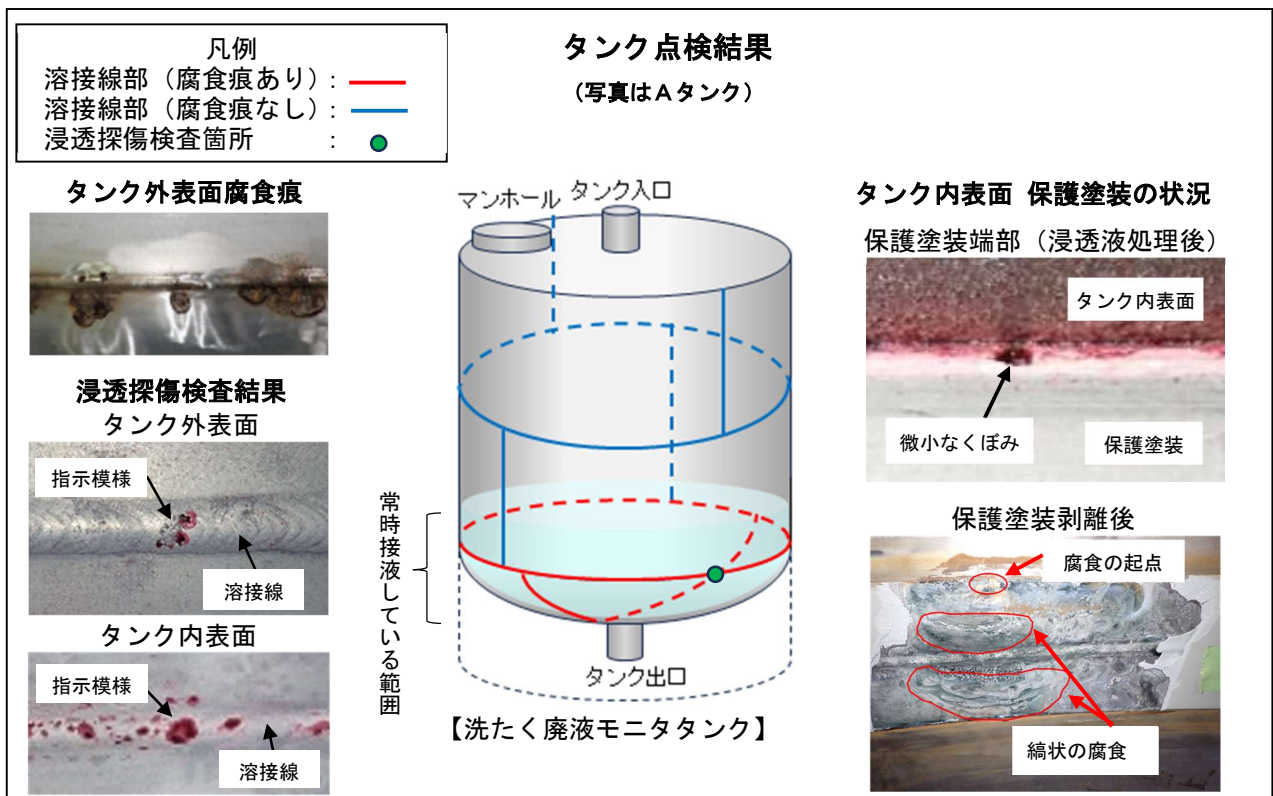
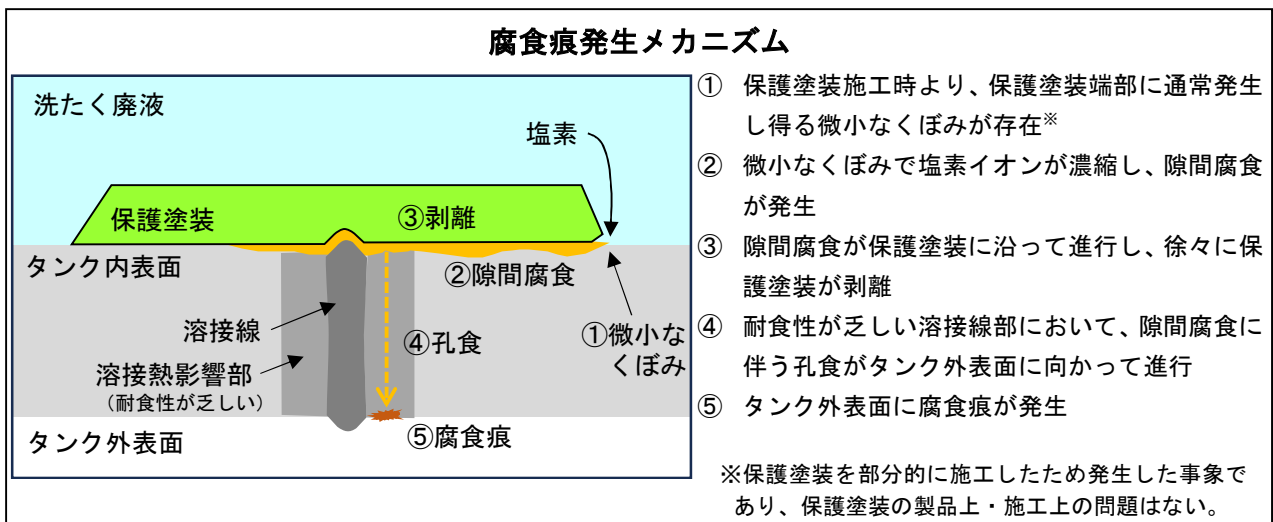
敦賀発電所2号機（第18回定期検査中）において、令和7年1月21日10時06分頃、巡視点検中の運転員が、原子炉補助建屋地下1階（管理区域）にあるAおよびB洗たく廃液モニタタンク<sup>※1</sup>外表面の下部（胴部、底部）に複数の腐食痕を確認した。

このため、タンク外表面の調査をした結果、溶接線部に計68箇所の腐食痕を確認した。

その後、タンクの内表面の調査を行った結果、溶接線部の保護塗装<sup>※2</sup>の端部に隙間を確認した。この保護塗装の一部を剥がしたところ、溶接線部に腐食を確認した。また、浸透探傷検査<sup>※3</sup>の結果、外表面の腐食痕とほぼ同じ位置に欠陥を示す指示模様を確認したため、タンク内表面から外表面に向かって腐食が進行したと推定した。

タンク下部に腐食痕が発生した原因調査のため保護塗装を確認したところ、保護塗装端部に隙間腐食<sup>※4</sup>が発生する可能性がある微小なくぼみを確認した。なお、保護塗装については、平成26年に発生した同様の事象<sup>※5</sup>への対策として溶接線部にのみ施工したものであり、製品上、施工上の問題はなかった。

平成26年に発生した同様の事象の再発防止対策として保護塗装を部分的に施工したことで、塗装端部の微小なくぼみから隙間腐食が発生・進行し、溶接線部において発生した孔食<sup>※6</sup>が、タンク外表面に進行したためと推定した。

- ・ 腐食痕を確認したタンク下部については、タンク内表面の保護塗装を剥がし、溶接線部の研磨除去および補修溶接を実施する。
- ・ 溶接線部の孔食が発生しないよう、定期的にタンク内の清掃および健全性の確認を行う。
- ・ 塩素を含む系統においてステンレス鋼に保護塗装を施工する場合は、隙間腐食の発生の可能性を考慮するよう社内規程に反映する。
