井の口川河川改修工事の進捗状況

河川改修工事計画の見直し

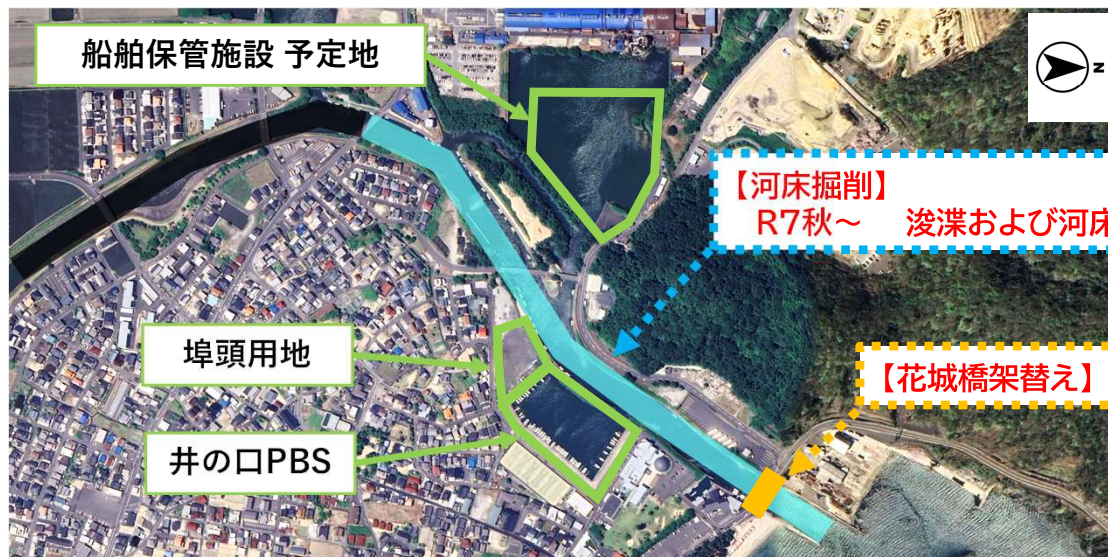
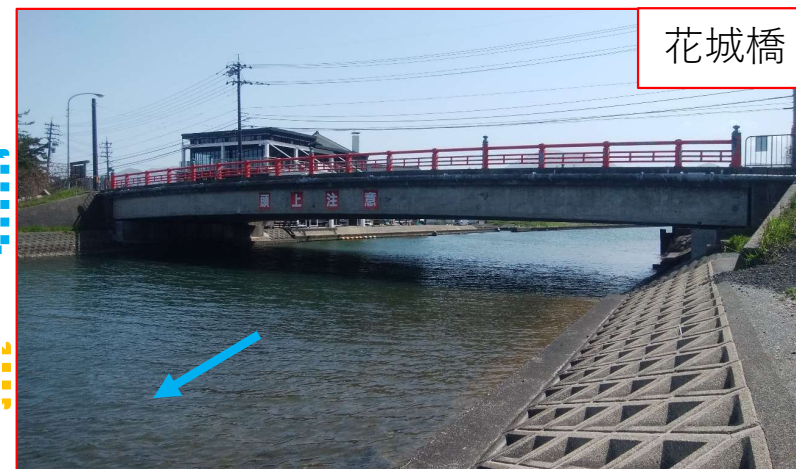
当初計画	見直し
施工方法	花城橋を架け替えず、護岸補強後に河床掘削を実施（花城橋護岸：特殊工法）	花城橋を架替え 下部工施工後に河床掘削を実施
スケジュール	R6秋～ 護岸補強 R8秋～ 河床掘削	R6～ 橋梁架替え（調査・設計含む） R7秋～ 浚渫および河床掘削
花城橋架け替えの必要性・効果	<ul style="list-style-type: none"> ・桁下の狭い空間において特殊工法により護岸補強を予定していたが、地質調査および実証実験の結果、日当たり施工量が当初の想定より小さくなり、工期・事業費が大きく膨らむことが判明 ・現橋は昭和63年建設で、塩害等により腐食が進行 ・架け替えに合わせ桁下高を嵩上げすることで、より大きなプレジャーボートが通航可能となり、新規施設・PBSに、敦賀港周辺の放置艇も含めた船舶を収容可 ⇒ 敦賀港周辺一帯の管理適正化 	
河床掘削	既設護岸に影響を与えない範囲で河床掘削（浚渫）を行い、河川流下能力・治水安全度を確保しつつ、不法係留対策の進捗を踏まえ、可能な限り早期に河床掘削を実施
