# 早瀬川水系河川整備計画

令和元年 12 月  
福 井 県

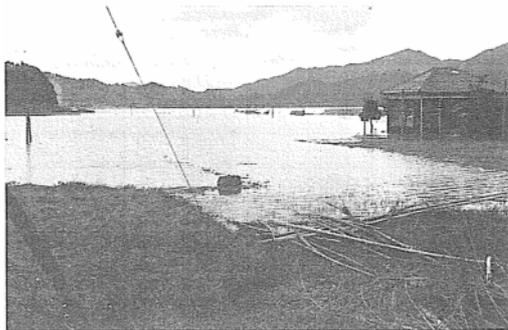
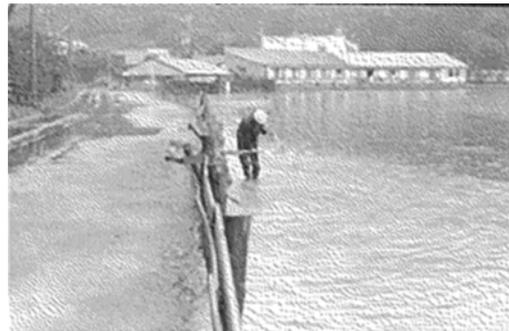
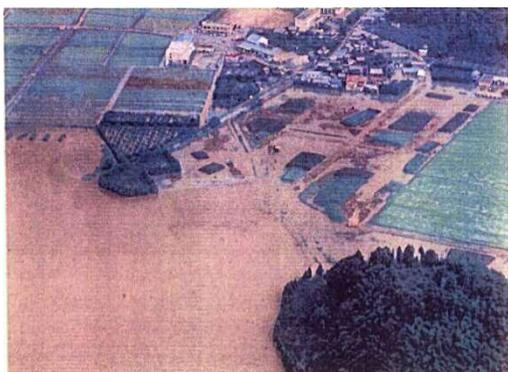
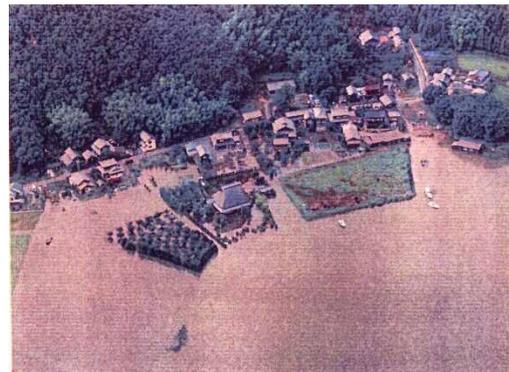
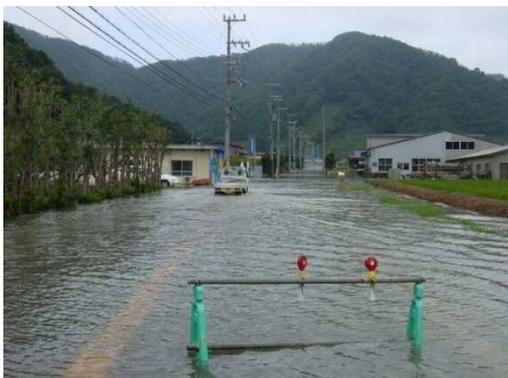
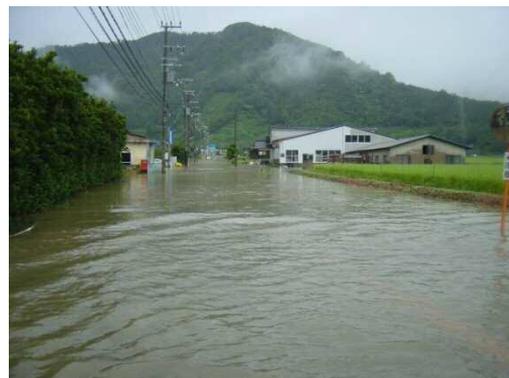
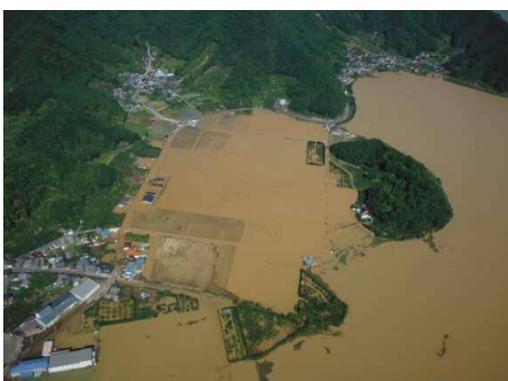
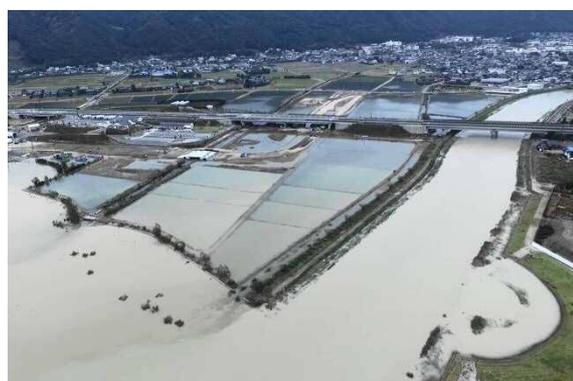
図 1.2.1 浸水状況写真

別庄地先の浸水状況（昭和 28 年 9 月洪水）

海山地先の浸水状況（昭和 50 年 8 月洪水）

田井地区浸水状況（平成 11 年 8 月洪水）

気山地区浸水状況（平成 11 年 8 月洪水）

田井地区浸水状況（平成 16 年 10 月洪水）

田井地区浸水状況（平成 17 年 8 月洪水）

田井地区浸水状況（平成 25 年 9 月洪水）

生倉地区浸水状況（平成 29 年 10 月洪水）

流域における過去の洪水災害については、台風による豪雨被害として、昭和28年災害、昭和40年災害があり、いずれも人命に関わる被害が出ました。また、平成11年8月には、集中豪雨により床上、床下浸水210戸の被害が発生し、平成25年9月に台風18号により床上浸水22戸、床下浸水113戸の被害が発生しました。

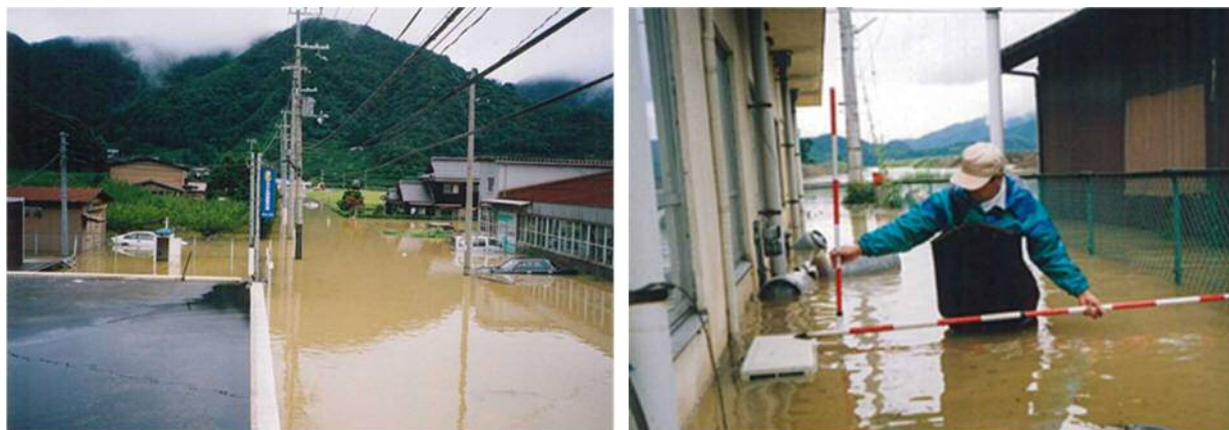
田井地区の浸水状況（平成 11 年 8 月洪水）

特に、早瀬川～三方湖にかけての湖周辺については、平成 11 年 8 月の大雨による出水で家屋約 210 戸が浸水するなどの被害が発生しているため、浸水被害の防止に向けた計画的な整備が必要です。

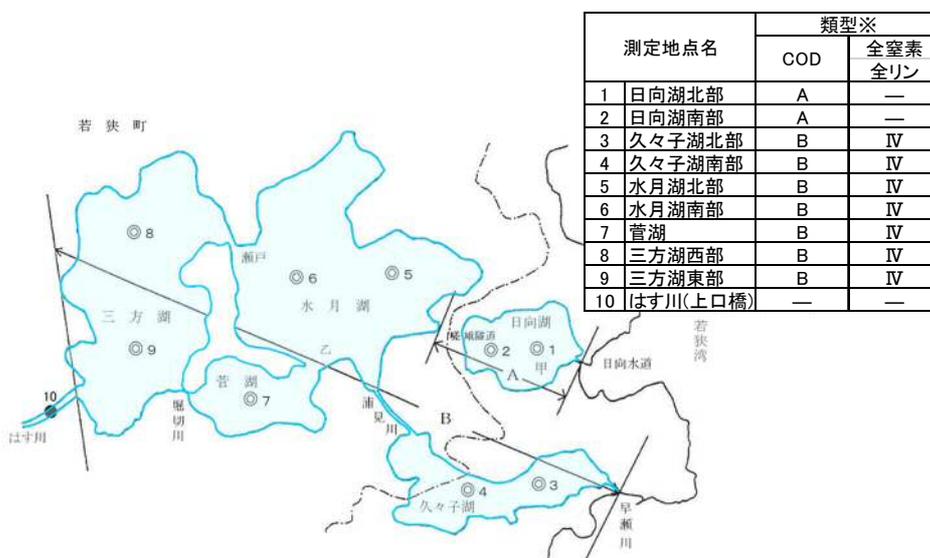
図 2.3.1 水質測定地点

早瀬川水系では、久々子湖、水月湖、菅湖、三方湖及び鮎川の 8 地点で水質の測定が実施されています。

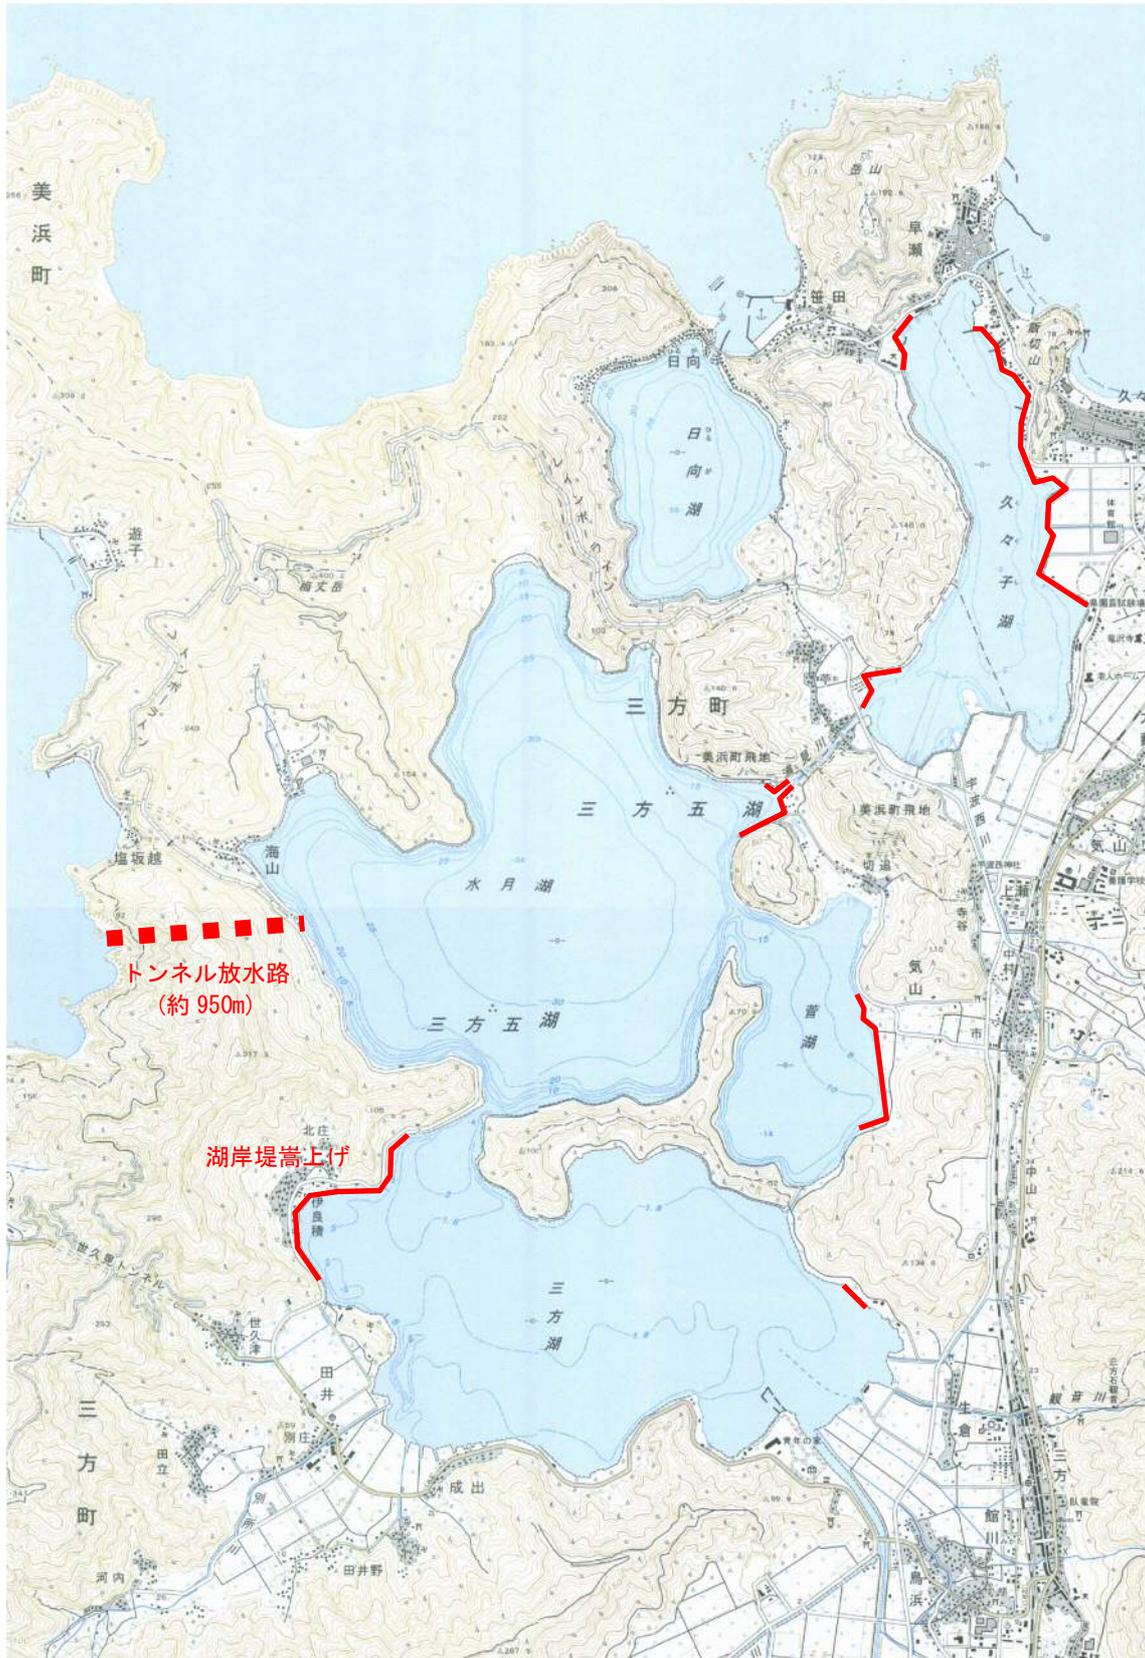
図 4.1.3 トンネル放水路、湖岸堤嵩上げの位置図

河川工事の種類：放水路、湖岸堤
