九頭竜川水系 日野川ブロック 河川整備計画の第四回変更について（志津川）

九頭竜川水系 日野川ブロック 河川整備計画の第四回変更について（鹿蒜川）

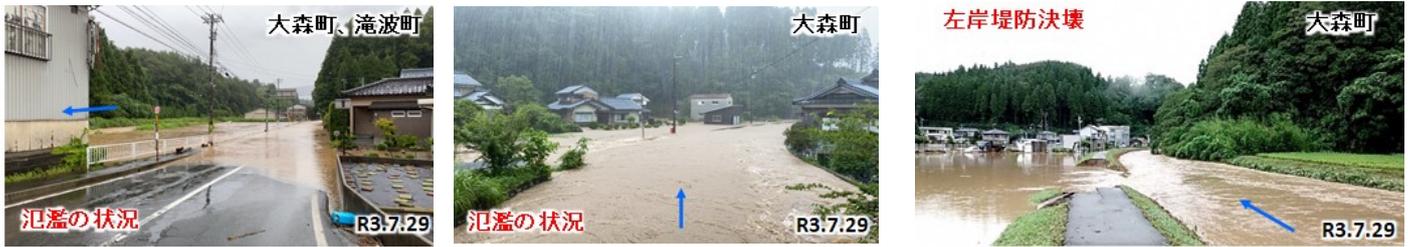
写真 令和3年7月29日大雨による被害状況（福井市）

令和3年7月29日大雨において、増水した志津川から水があふれ、さらに堤防が決壊し、家屋の浸水被害が発生したことを踏まえ、志津川の河川改修を河川整備計画に位置付けます。

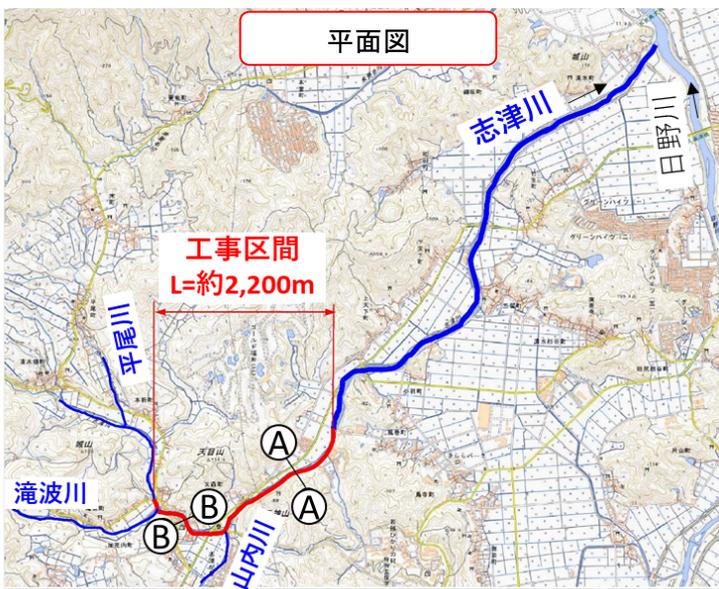
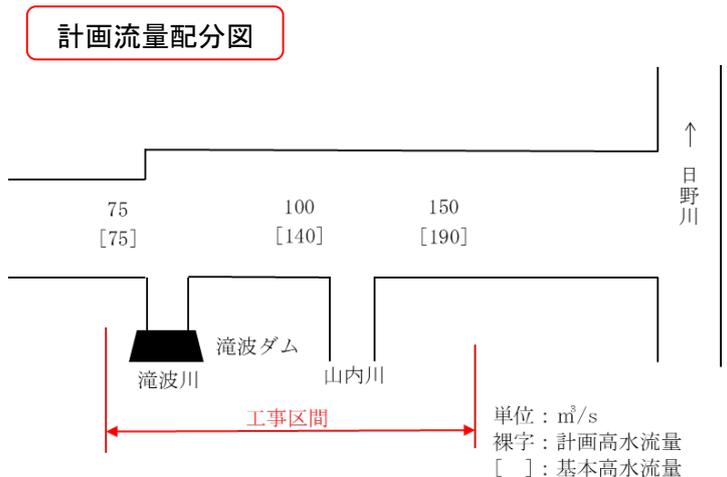
図 5.9 計画流量配分図

福井市大森町～滝波町の約 2,200m 区間において、「令和3年7月29日の大雨による被災流量」を安全に流下させることを目的に整備を行います。被災流量については被災時の実績流量を参考に設定します。

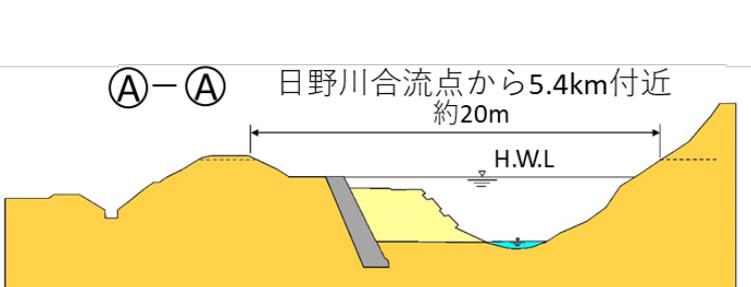
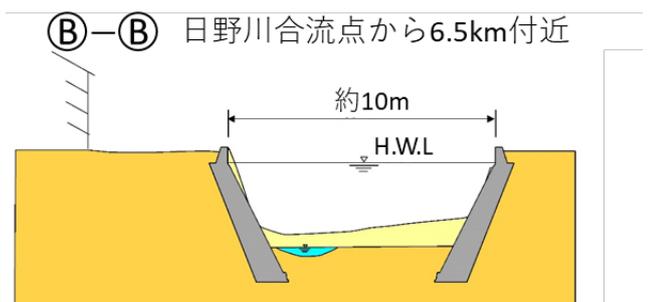
横断面図（イメージ）

主な工事内容は、河道拡幅、河床掘削、護岸工です。

堤防の決壊箇所から下流の工事区間（1.4 km）については、被災した堤防の復旧とそれに合わせた流下能力の確保を早期に行う必要があることから、令和4年3月より工事に着手しています。今回の変更では、先行着手した区間（1.4 km）に加えて、浸水被害が発生した上流区間（0.8 km）を合わせた区間（2.2 km）の河川改修を河川整備計画に位置付けます。

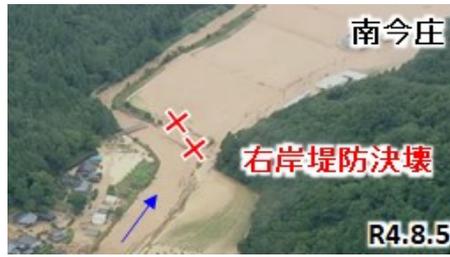
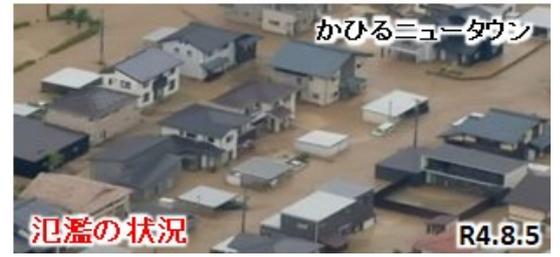
写真 令和4年8月5日大雨による被害状況（南越前町）

鹿蒜川の治水対策として、これまで河道付け替え等による対策を実施してきましたが、令和4年8月5日大雨において、増水した鹿蒜川から水があふれ、さらに堤防が決壊し、家屋の浸水被害が発生したことを踏まえ、鹿蒜川の河川整備計画を変更します。

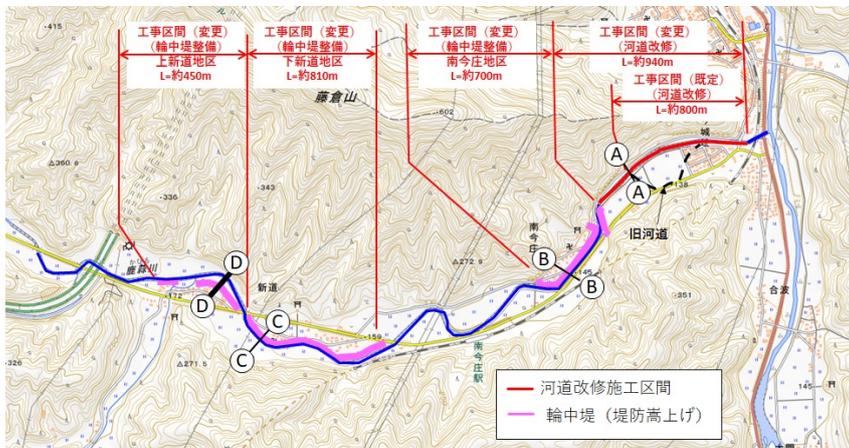
平面図

南越前町今庄～南今庄において、約940mの区間で、概ね30年に1回程度の確率で発生する降雨による洪水を安全に流下させることを目的に河道の整備を行います。南今庄地区、下新道地区、上新道地区においては、新たに輪中堤（堤防嵩上げ）による整備を計画し、概ね30年に1回程度の確率で発生する降雨の洪水による家屋浸水を防止します。

主な工事内容は、河道拡幅、河床掘削、護岸工、輪中堤（堤防嵩上げ）です。

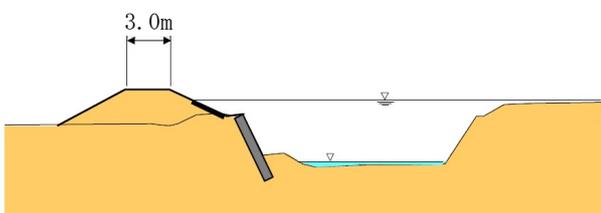
横断面図（イメージ）

Ⓐ-Ⓐ 日野川合流点から0.8km付近

Ⓒ-Ⓒ 日野川合流点から3.4km付近

Ⓑ-Ⓑ 日野川合流点から1.4km付近

Ⓓ-Ⓓ 日野川合流点から3.8km付近
