九頭竜川水系 上流部ブロック 河川整備計画 [変更]

令和6年11月

福井県

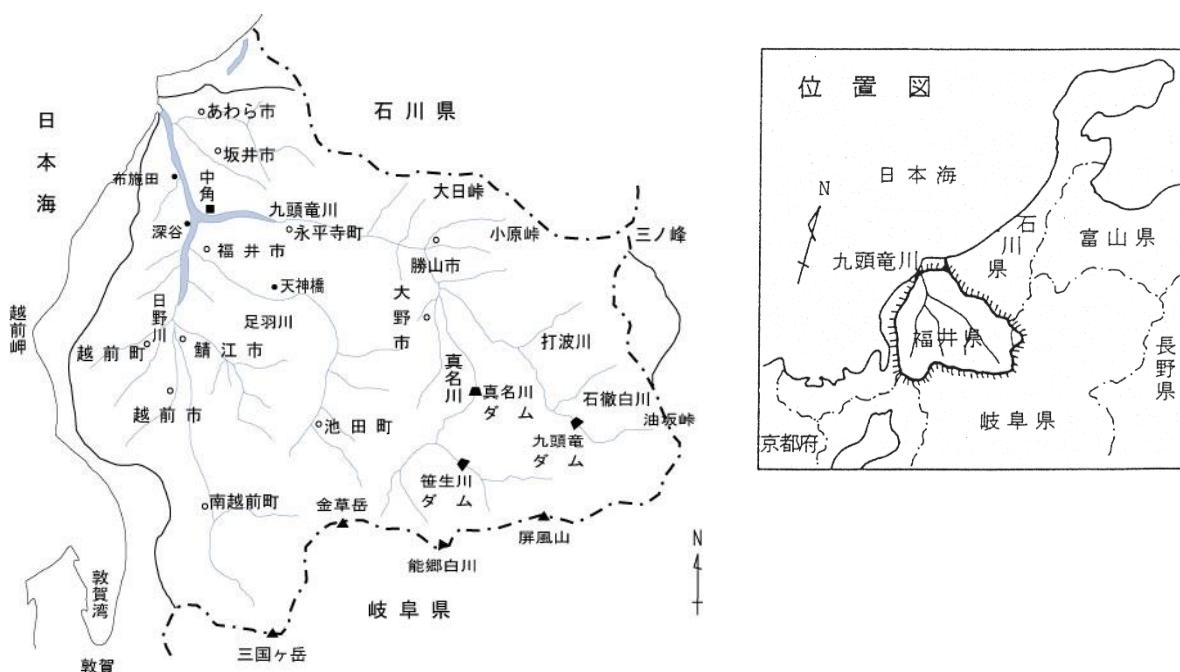
図 1.1 九頭竜川水系概要図

上流部ブロックが存する九頭竜川水系は、その源を福井、岐阜の県境油坂峠（標高 717m）に発し、北西に流れ、石徹白川、打波川等を合わせ、さらに真名川等を合わせ、勝山市を経て、福井平野に出て日野川を合わせ北流し、坂井市において日本海に注ぐ、幹線流路延長 116km、流域面積 2,930km² の一級水系で、150 の法河川から成り立っています。

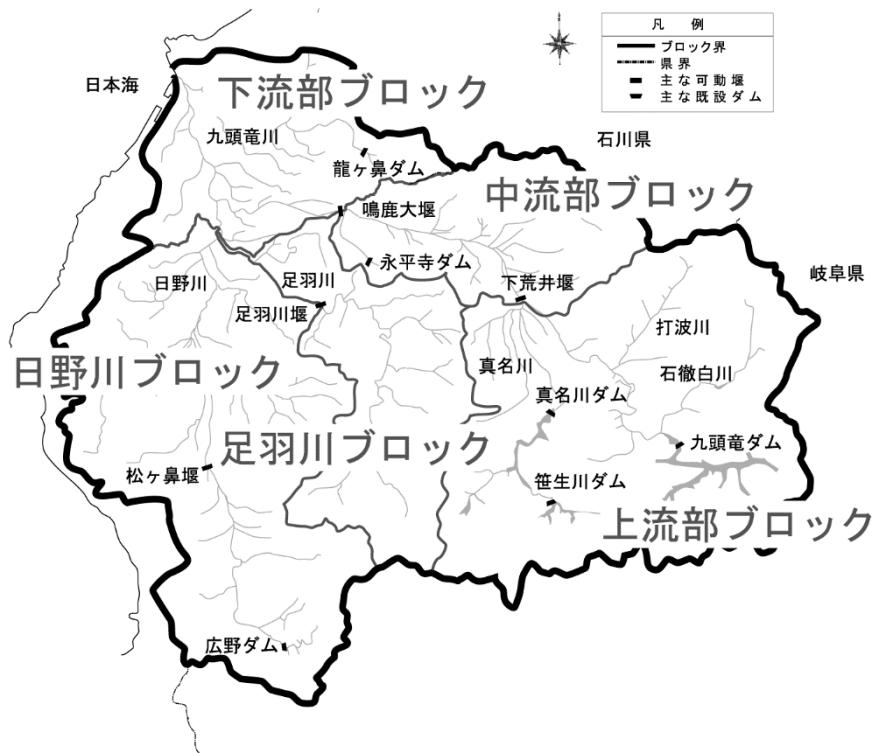
図 1.2 九頭竜川水系のブロック分割

河川整備計画を策定するにあたり、九頭竜川水系を概ね地勢的なまとまりで、図 1.2 のとおり 5 ブロックに分割します。

九頭竜川本川の河口から永平寺川合流点までの間の支川で構成される「下流部ブロック」、九頭竜川本川の永平寺川合流点から真名川合流点までの間の本支川で構成される「中流部ブロック」、九頭竜川本川の真名川合流点から上流域の本支川で構成される「上流部ブロック」、日野川を中心とした本支川で構成される「日野川ブロック」、足羽川を中心とした本支川で構成される「足羽川ブロック」です。

なお、国管理区間である九頭竜川の河口から鳴鹿大堰までの区間、日野川の江端川合流点までの区間、および九頭竜ダム、真名川ダム、足羽川ダムの計画区間については、県管理区間の計画から除外しますが、国管理区間の計画と整合をとった河川整備計画を策定します。

上流部ブロックは、図1.2に示す範囲であり、福井県の大野市（872km²）と岐阜県郡上市白鳥町石徹白地区（77km²）で構成されています。本ブロックの面積は約949km²（県土面積の約21%、九頭竜川水系の約32%）です。

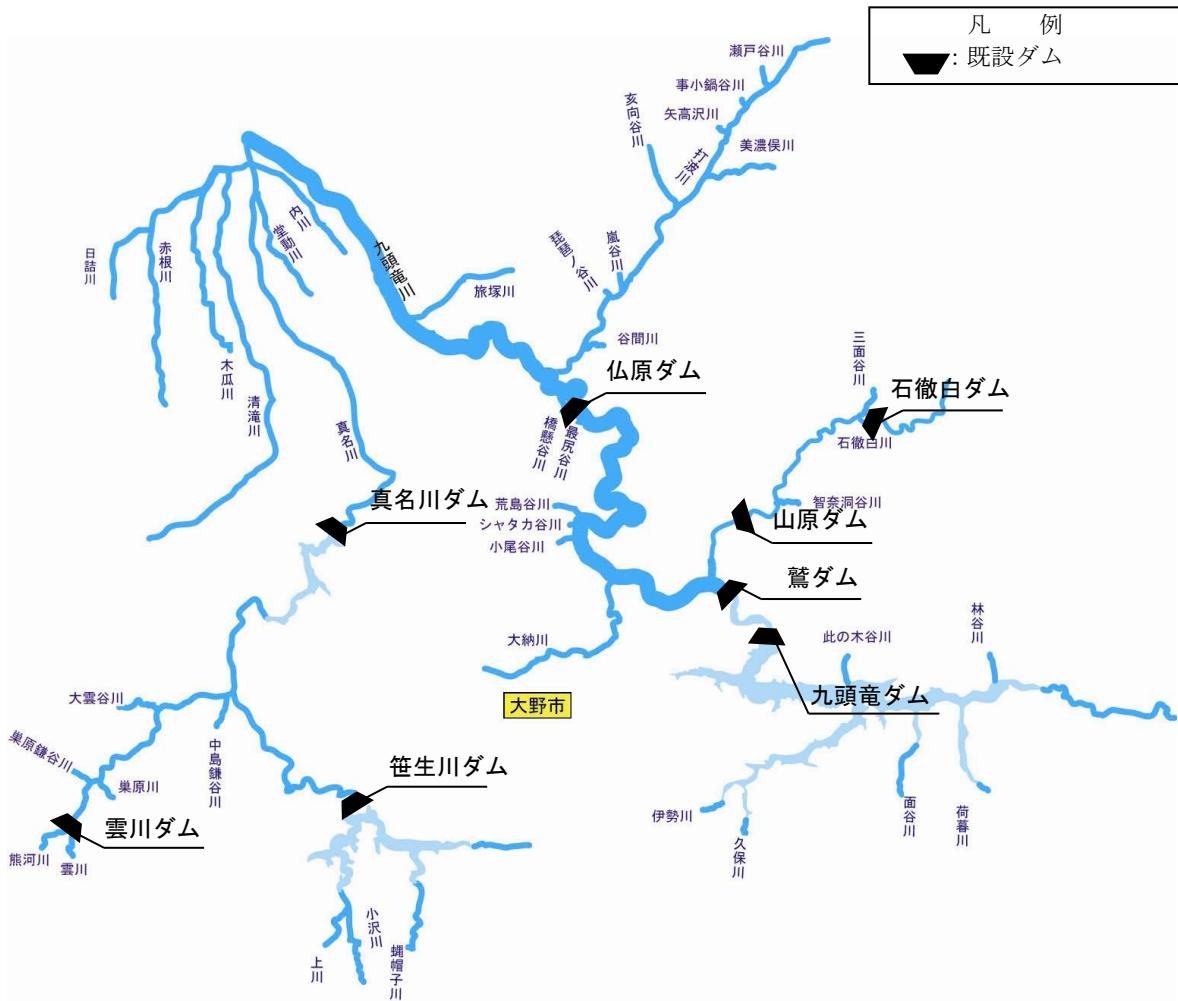
図 2.1 河川図

主な河川として、ブロックの中央を流れる九頭竜川の他、真名川、清滝川、赤根川などの支川があります。（図 2.1 参照）

九頭竜川は、岐阜県境の油坂峠に源を発し、旧和泉村の中心部を経て、大野盆地の北部を西方に流れます。上流域には、治水や発電、灌漑用水の供給等を目的とした九頭竜ダム、鷲ダム、仏原ダムがあります。

真名川は、岐阜県境の温見川、笛生川に源を発し、真名峡を経て大野盆地の中央を流れます。上流域には、治水と利水を目的とした真名川ダム、笛生川ダム、雲川ダムがあります。

清滝川は、大野盆地の中央を北方に流れ、真名川に合流します。

赤根川は、大野盆地の西部を北方に流れ、日詰川、木瓜川を合流した後、清滝川に合流します。

石徹白川は、岐阜県郡上市白鳥町石徹白地区の銚子ヶ峰に源を発し、福井県旧和泉村の中心部付近にて九頭竜川に合流します。中流域には、発電を目的とした石徹白ダム、山原ダムがあります。

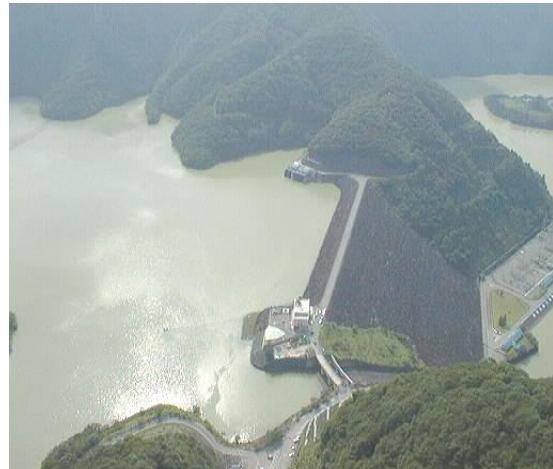
九頭竜川および真名川については、上流の九頭竜ダムや真名川ダムなどのダム群の治水効果により、一定の治水安全度が保たれています。また、九頭竜川については、ほとんどの区間が掘り込み河川であり、ほぼ全区間が築堤部となっている下流域の福井平野と比べて、破堤による被害は少ないと想定されます。

九頭竜ダムによる洪水の貯留

平成14年7月9日 出水

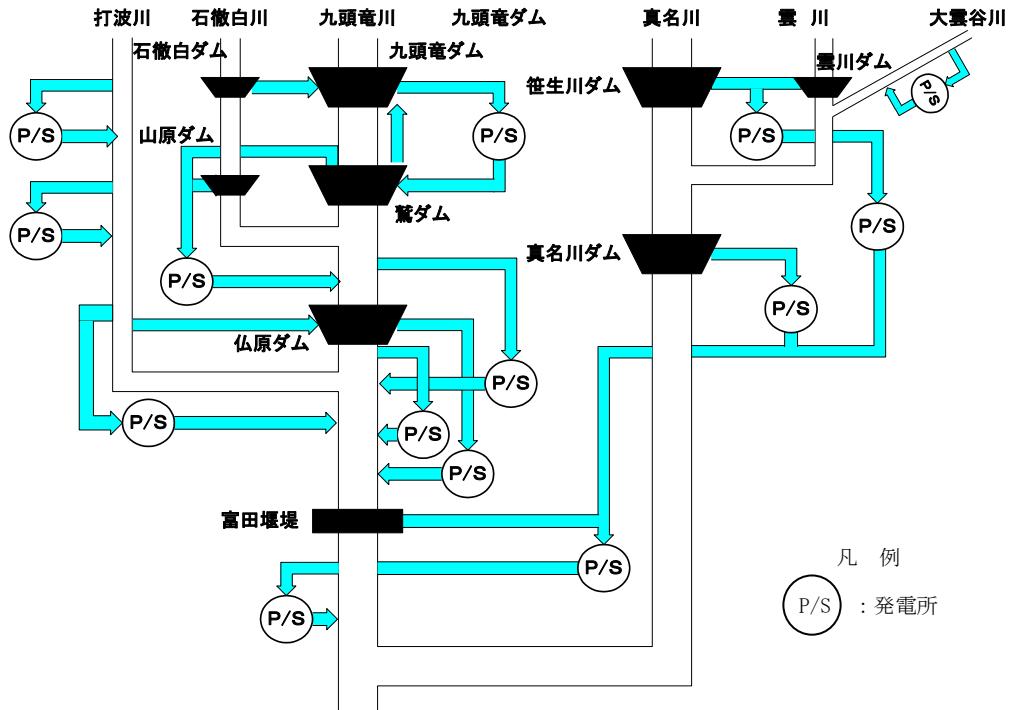
図 3.1 九頭竜川・真名川上流域における発電用水の利用系統

水力発電のための利用では、九頭竜川、真名川、打波川、石徹白川の各河川において、合計14ヶ所の発電所があり、総最大出力約500,000kwの電力供給が行われています。（図3.1参照）

九頭竜川や真名川上流域の発電取水は、導水路によるものであるため、取水地点の下流河川の流量が減少しています。特に、発電ガイドラインに基づいていない取水については、河川維持流量が確保されていない場合があります。（図3.1参照）

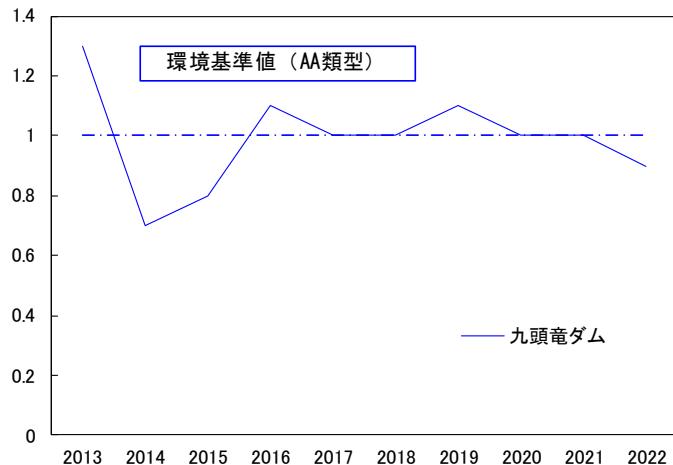
図 3.2 九頭竜川の水質（BOD 75%値）の推移

九頭竜川の水質は、BOD75%値で見ると、九頭竜ダム地点では環境基準値（1.0mg／リットル）の前後で推移しています。（図 3.2 参照）

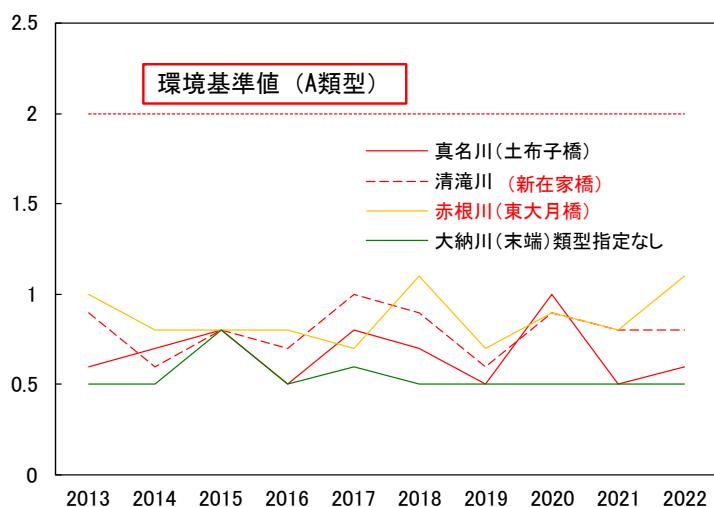
図 3.3 支川の水質（BOD 75%値）の推移

支川で水質の観測を行っているのは、真名川、清滝川、赤根川、大納川だけですが、4河川とも良好な水質を維持しています。（図 3.3 参照）

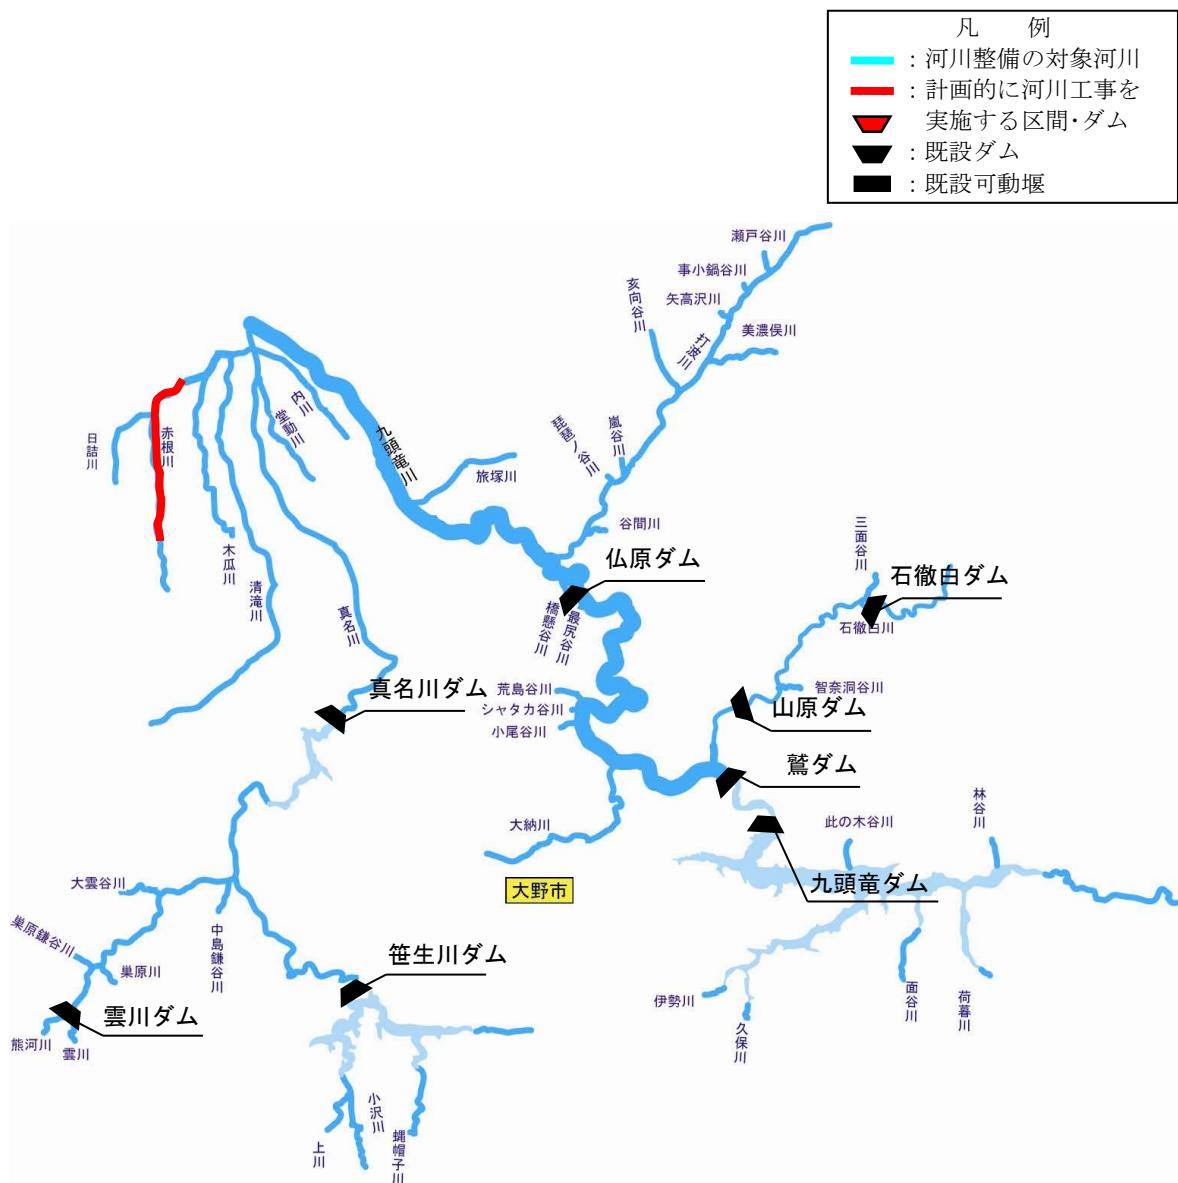
図 5.1 計画的に河川工事を実施する区間

図 5.1 に示す区間に對象に、計画的に河川工事を実施します。

また、現況流下能力が上下流区間に比べて著しく低く、過去に家屋浸水被害が発生している河川については、浸水被害を軽減するための措置を講じます。

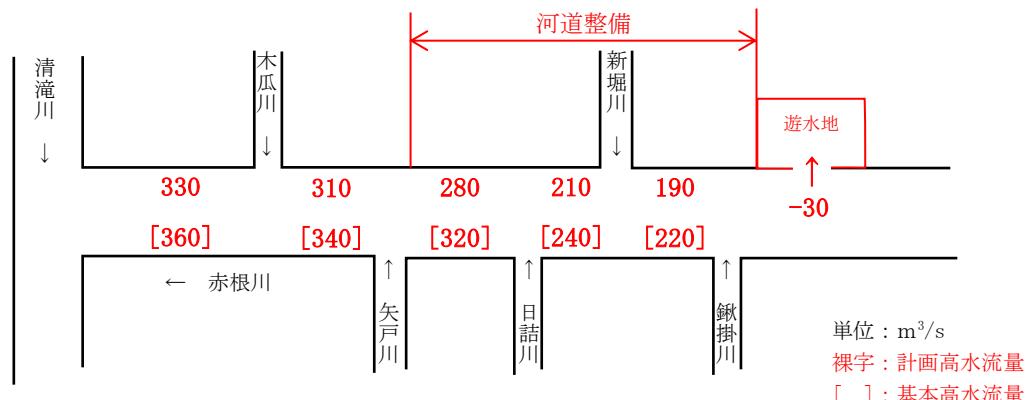
図 5.2 計画流量配分

河川工事の目的：気候変動による影響を考慮した概ね 50 年に 1 回程度の確率で発生する降雨による洪水を安全に流下させ、沿川における家屋や公共施設、鉄道等の浸水を防止します。

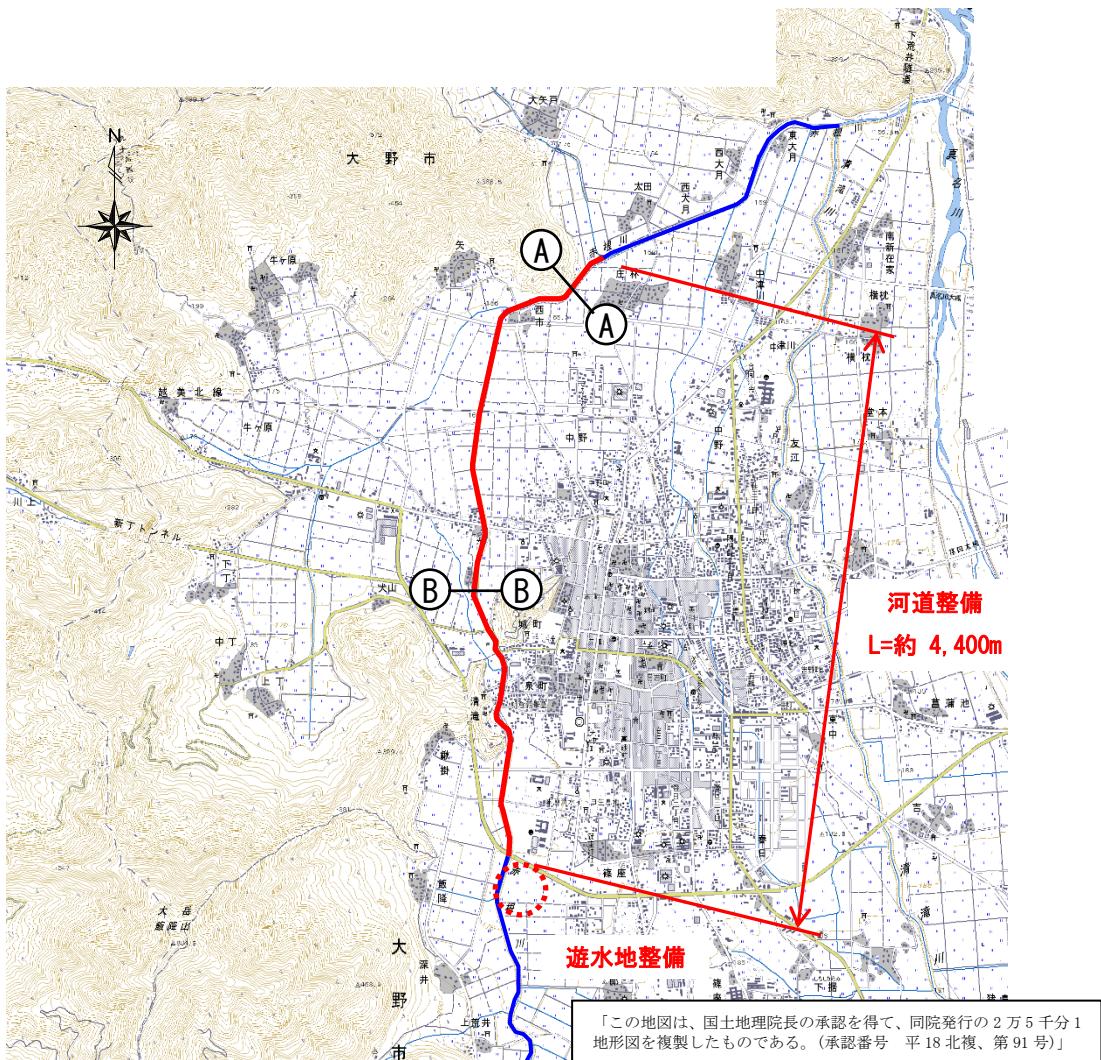
図 5.3 平面図

河川工事の場所：大野市庄林地先（改修済み区間の上流端）～鍬掛地先（国道 158 号橋梁）までの約 4,400m 区間。大野市篠座地先等（国道 158 号橋梁上流）に遊水地を建設します。

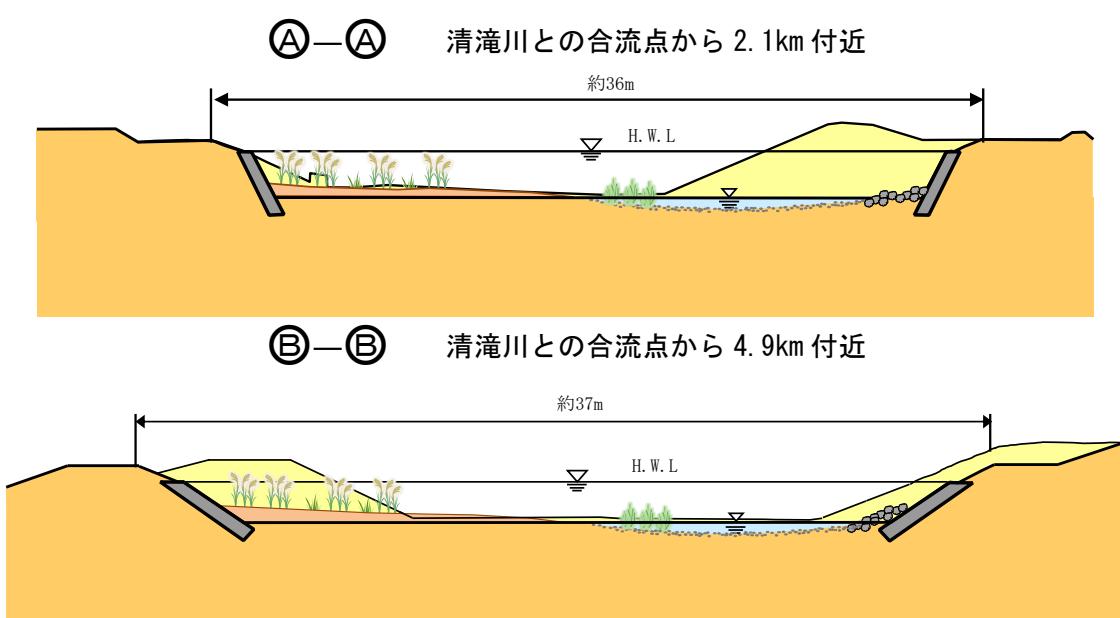
図 5.4 横断図（イメージ）

河川工事の種類：河道拡幅、河床掘削、護岸工、護床工、遊水地

：地下水を保全するように、河床高、平常時の流れ、河床材料（砂礫など）に配慮して整備を行います。

河道拡幅においては、多様な生物の生息、生育、繁殖の場となっている水際を復元するなど、現存する河川環境の再生を目指します。

暫定計画断面により先行改修することで、上流域の度重なる浸水被害を早期に軽減します。

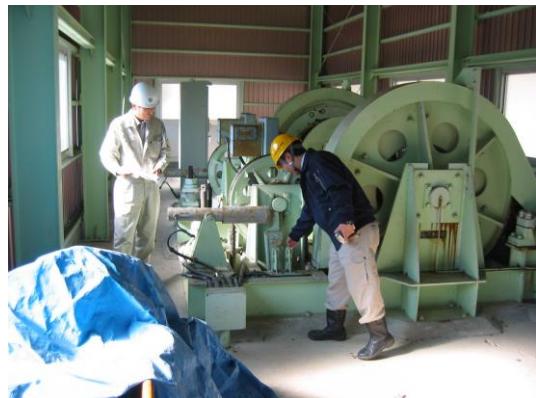
笹生川ダムについては、操作規則等に基づき適正に操作するとともに、ダム本体、貯水池およびダムに関わる施設等を常に良好な状態に保つため、必要な計測、点検、整備および機器の更新を行います。

笹生川 ダムゲート巻上げ機点検
(大野市本戸)

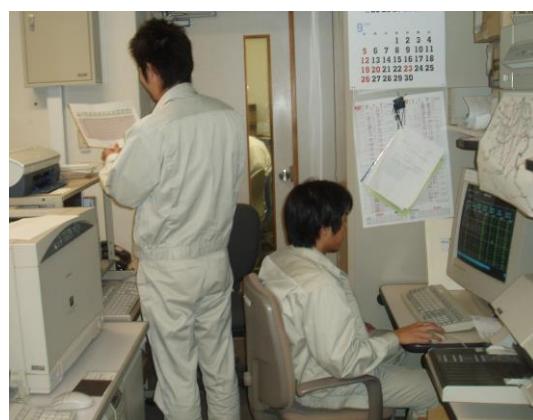
防災活動の初期からの的確かつ迅速な対応が可能なように、雨量・水位情報を集積する「河川・砂防総合情報システム」を構築するなど、防災機能を充実させます。

システムによる雨量・水位情報の監視
(大野市友江)

また、地域住民の防災意識を高めるため、平時から防災情報の提供等を行うとともに、水防団等との情報交換、水防体制の維持・強化を図ります。洪水時は「河川・砂防総合情報システム」により、流域内の雨量や河川水位等の河川情報を収集し、地域住民へインターネット等で防災情報を提供します。
