## < 降雨予測の限界を踏まえた防災対応 >

## < 警戒感・危機感の共有 >

### 概況

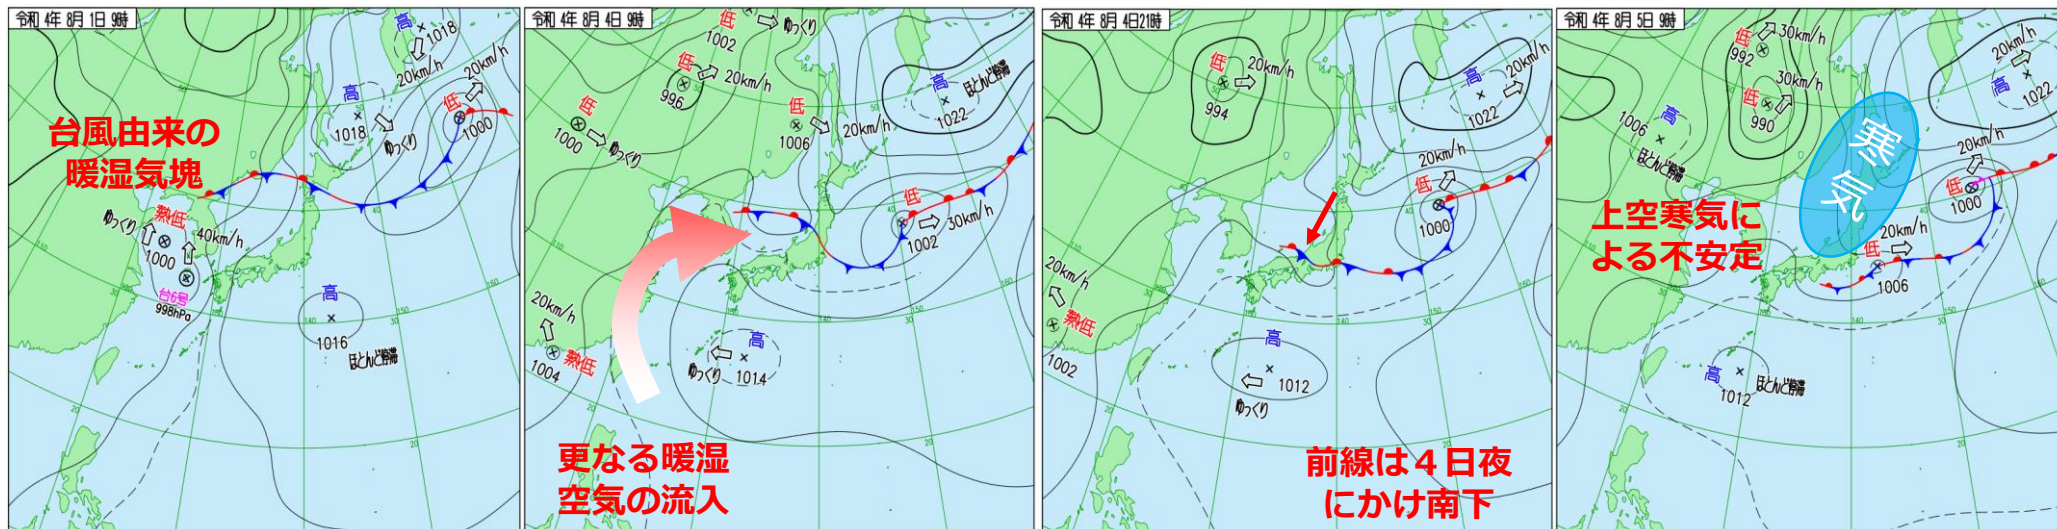
「令和4年8月4日から5日の大雨に関する 福井県気象速報」より抜粋

8月4日から5日は、日本海から北陸地方を通して日本の東にのびる前線がゆっくり南下しました。日本の南に中心を持つ高気圧の縁をまわる暖かく湿った空気が前線に向かって流れ込んだ影響や、上空の寒気の影響で大気の状態が不安定となりました。福井県では、4日昼前には奥越で猛烈な雨が降り、線状降水帯が発生して激しい雨が降り続いた。また、5日明け方から朝にかけて嶺北南部や嶺南東部に次々と発達した積乱雲が流れ込み、断続的に猛烈な雨が降り記録的な大雨を観測しました。
