18. 佐柿奉行所跡

さがき びぎょうしよあと
(准藩士屋敷跡)

所在地：三方郡美浜町佐柿地係
調査原因：国吉城址史跡公園整備事業
調査期間：平成30年10月17日～12月21日
調査主体：美浜町教育委員会
調査面積：50㎡
時代：中世末～江戸時代初期

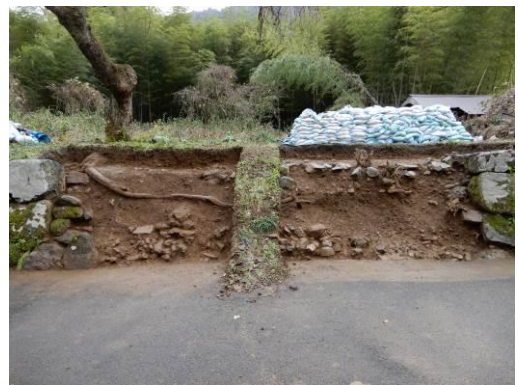
調査は、この石垣欠損部及びその天端面の精査を行いました。その結果、石段等が想定された欠損部は、石垣裏に充填する裏込石層が崩落した状態が検出され、町道際のアスファルトしたに石垣下層部が埋まっていることが確認され、この部位は石垣が撤去された跡であることが判明しました。天端面においても、門礎石等は検出されず、現存石垣とほぼ平行する石垣裏込石層のラインが確認されました。

西面石垣欠損部精査状況(西より)
