ふくいじょうあと 10 福井城跡

所在地：福井市中央1丁目4番街区

調査原因：市街地再開発事業

調査期間：令和3年5月～7月

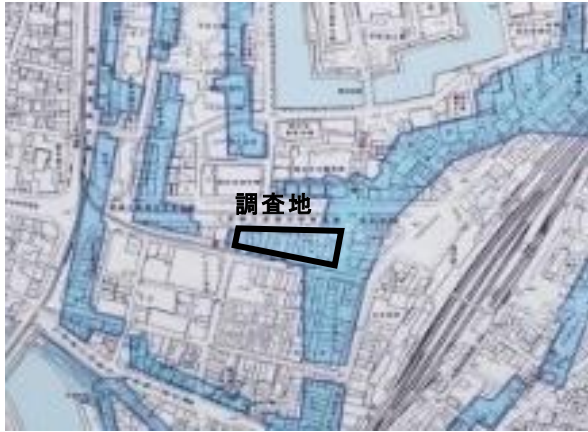
図1 福井城比定図

調査は福井駅西口で、通称“三角地帯”において行いました。この場所は、福井城絵図と対照すると、百間堀^{ひゃっけんぼり}西岸の「南三の丸」に想定されます（図1参照）。

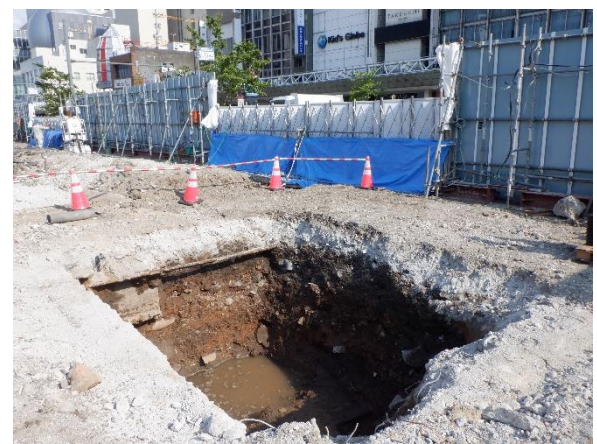
写真3 調査状況

武家屋敷跡の調査では、地面から2.5m下まで調査を行いましたが、近代の建物基礎等により江戸時代の遺構面は失われていることが判明しました。

堀石垣は、調査地1（勝木書店跡地）に隣接する歩道において、地表下2.0mで堀石垣の裏を充填している拳大の笏谷石^{しやくたにいし}を確認しました。検出状況からすると、堀石垣は勝木書店境から更に約2～3.0m南の歩道内に位置すると考えられます。また、ユアーズホテル跡地の南・北側歩道部において、地表下2.2mで2段以上積まれた堀石垣を確認しました。石垣石材は笏谷石製で、大きさは幅0.5×奥行0.7×厚さ0.4m程度を測ります。

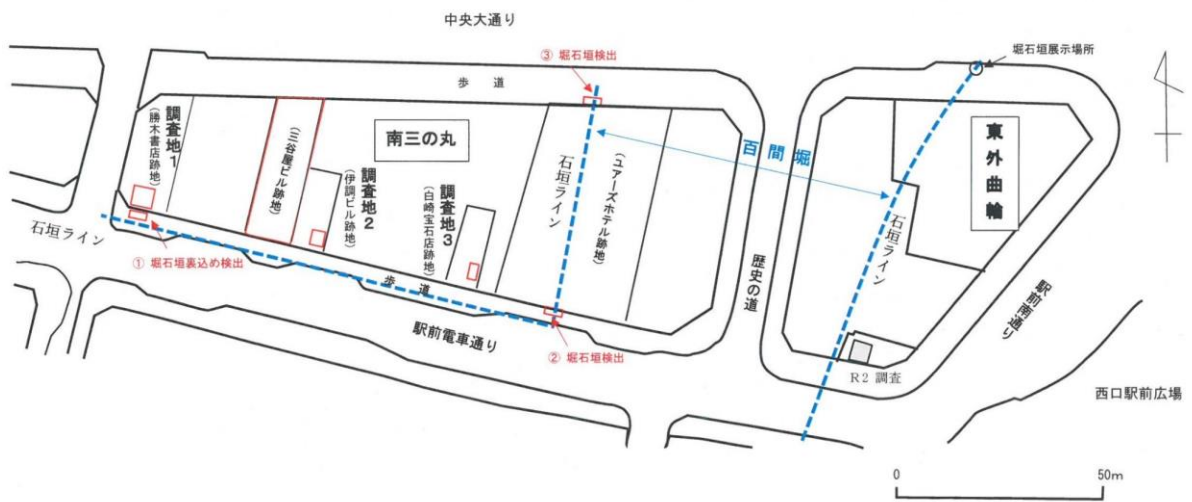
図2 調査地全体平面図

主な遺構 発掘調査は、中央1-341号線(別名“歴史の道”)より西を対象として、地下施設がない3カ所で武家屋敷跡、調査地に隣接する歩道で堀石垣の調査を実施しました（図2参照）。
