おばまじょうあと 24. 小浜城跡

調査原因：一般国道162号道路改良事業

調査主体：福井県教育庁埋蔵文化財調査センター

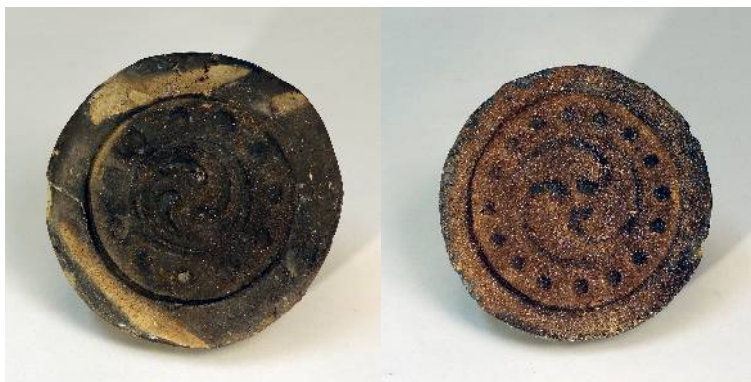
小浜城跡出土いぶし瓦（左）赤瓦（右）

遺物 出土遺物は瓦（いぶし瓦、赤瓦）、陶磁器などがありますが、ほとんどは瓦です。中でもいぶし瓦が最も多く、これは小浜城の近くで焼かれたものです。赤瓦は文献記録から、敦賀市舞崎付近で焼かれたものが運ばれてきたと考えられています。

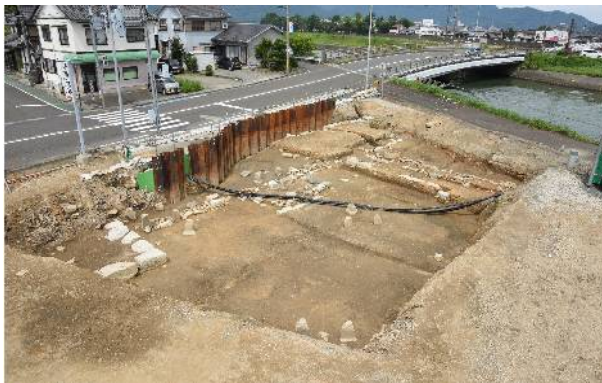
I区全景（南東より）

I 区（雲浜保育所跡地） 平成 30 年度に発掘調査を行った地点の北側にあたります。調査の結果、石垣や石列、溝などを確認しました。調査区の南側では平成 30 年度に検出した石垣の続きを検出しました。石垣の出隅部分を検出できたことから、絵図にある「拾番蔵」に伴う石垣であることが確定しました。調査区の北側では蔵そのものの痕跡は確認できませんでしたが、絵図にある「扶持方蔵」の石垣と石列を確認しました。

加えて、絵図には載っていない石垣と石垣の出入口となる石段を確認しました。「扶持方蔵」の下層からも石列（土塀の基礎？）を確認しました。これらの遺構は「拾番蔵」や「扶持方蔵」の造営に伴って破壊されており、基礎部分しか残っていませんでした。このことから、江戸時代の小浜城では前時代の石垣や塀などの破壊を行うような大規模な改修工事が行われていたことが明らかになりました。確証はありませんが、京極氏から酒井氏へと藩主が入れ替わる際に大規模な改修工事が行われた可能性があります。

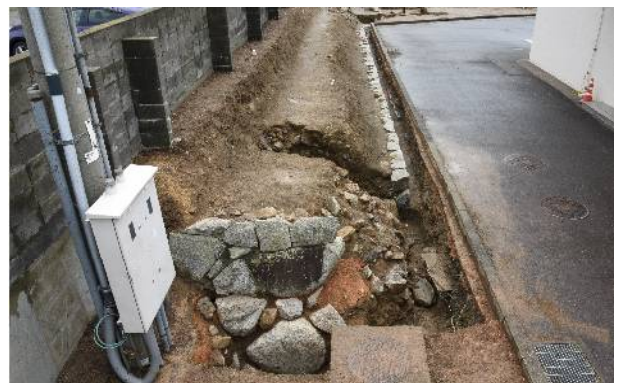
II区石垣検出（北より）

II 区（裁判所内） 絵図によると、調査箇所は三ノ丸の外縁の石垣が存在した地点に該当します。内側は「土手」などと表記されることから石垣は存在しなかったものと考えています。調査の結果、石垣と石垣の基礎を確認しました。調査区の北端では石垣を検出しました。下部の確認のために可能な限り掘り下げてみましたが、まだ下方へと続いていることから、この石垣は外堀に面する石垣であることが判明しました。石垣の東側では石積み（水路）を確認しましたが、近代から現代にかけて積まれたものです。調査区南側では石垣根石を確認しました。石垣自体はすでに削平されて残っていませんでした。この根石は絵図にある「五方櫓」に伴う石垣の根石の可能性があります。

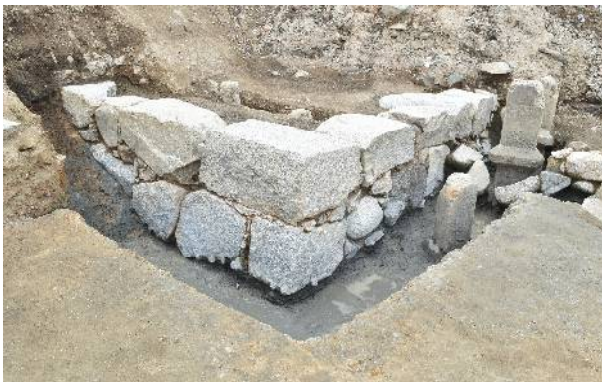
I区拾番蔵石垣検出（北東より）

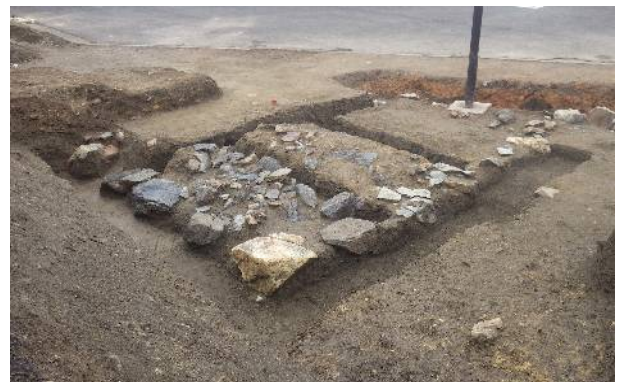
II区石垣根石検出（南東より）
