基礎調査結果(未指定)

# 土砂災害警戒区域・土砂災害特別警戒区域 位置図

2-Ⅲ-8034

鳩原(1)

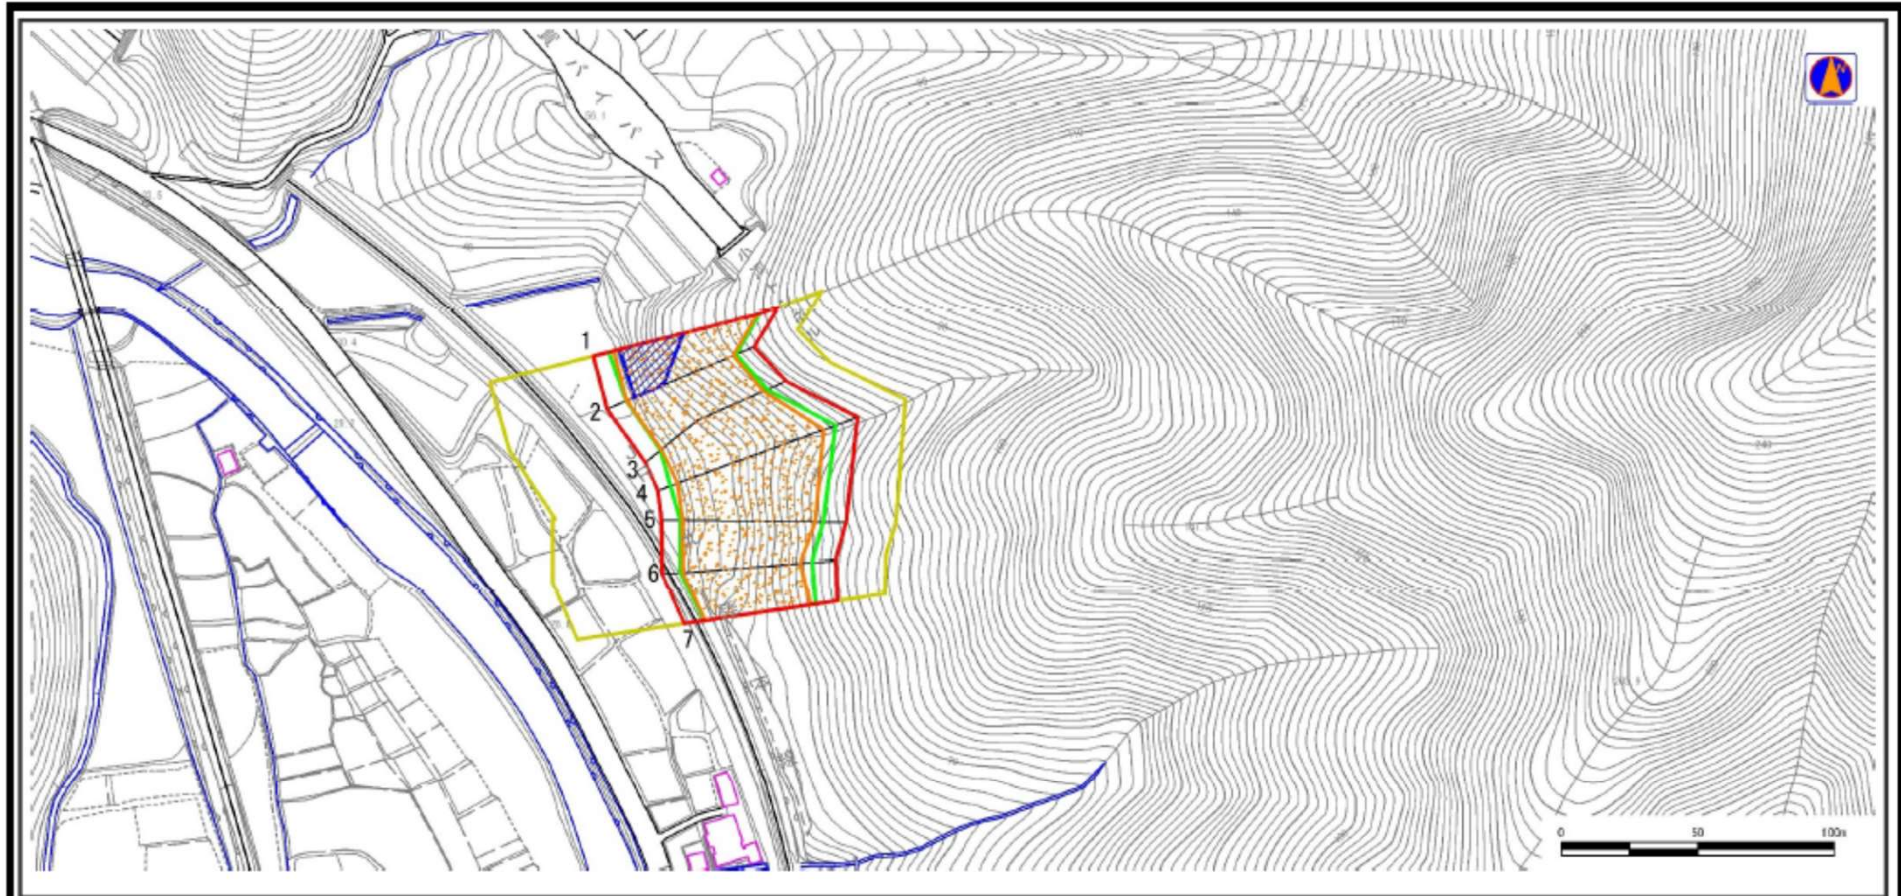
基礎調査結果(未指定)  
土砂災害警戒区域・土砂災害特別警戒区域 区域図

図中の数字は横断測線番号を示す

様式-2(急) 土砂災害警戒区域・土砂災害特別警戒区域 区域図(その1)	土砂災害防止法施行令第二条の基準に該当する区域		N 縮尺 1:2,500	自然現象の種類	急傾斜地の崩壊	箇所番号	2-Ⅲ-8034
	土砂災害防止法施行令第三条の基準に該当する区域			告示番号		箇所名	鳩原(1)
	土砂等の堆積の高さが3mを超える区域			告示年月日		所在地	福井県敦賀市鳩原
	それ以外の区域

土砂等の堆積による力が  
建築物の耐力を上回る区域
