# 資料 1

## 参考図面

## 山里口御門復元予想図

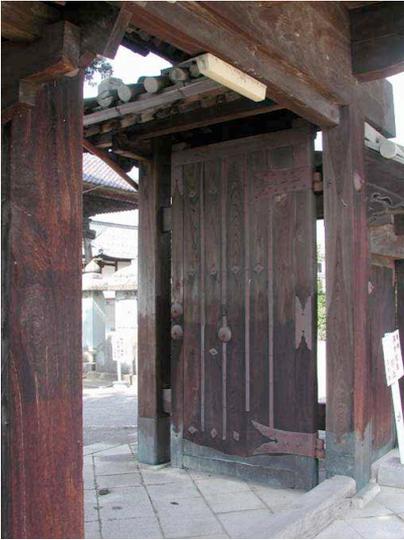
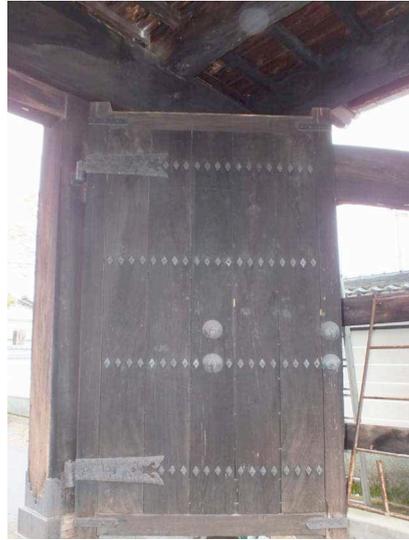
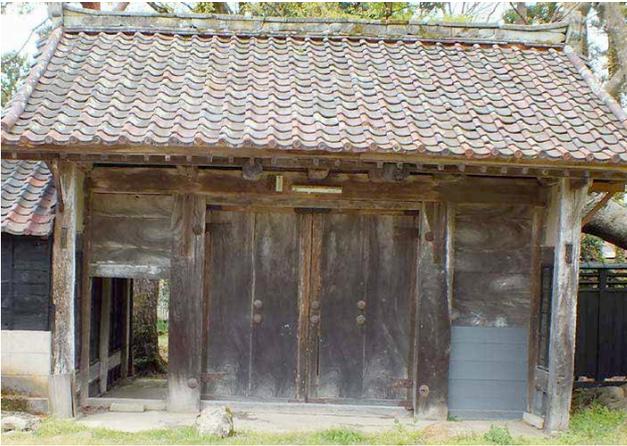
福井県内の城郭門遺構と古写真の扉形状 (写真2)

1 - 正覚寺山門扉 (旧府中館表門)

2 光明寺山門扉 (旧大野城鳩門)

3 - 照手門扉 (古写真)

4 - 高椋家住宅門 (旧丸岡城不明門)

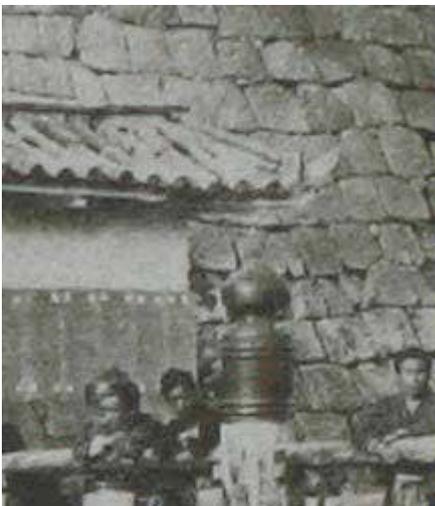
絵図・古写真にみる開口部 (写真3)

1 - 福井城本丸多門櫓の開口部 (「御本丸御絵図」1362 松平文庫)

2 - 福井城天守の開口部 (「御天守絵図」1361 松平文庫)

3 - 瓦御門写真の開口部や長押を強調した図 (明治初期頃) (福井市立郷土歴史博物館蔵)  
開口部廻りの意匠・長押・柱型

4 - 同上の詳細

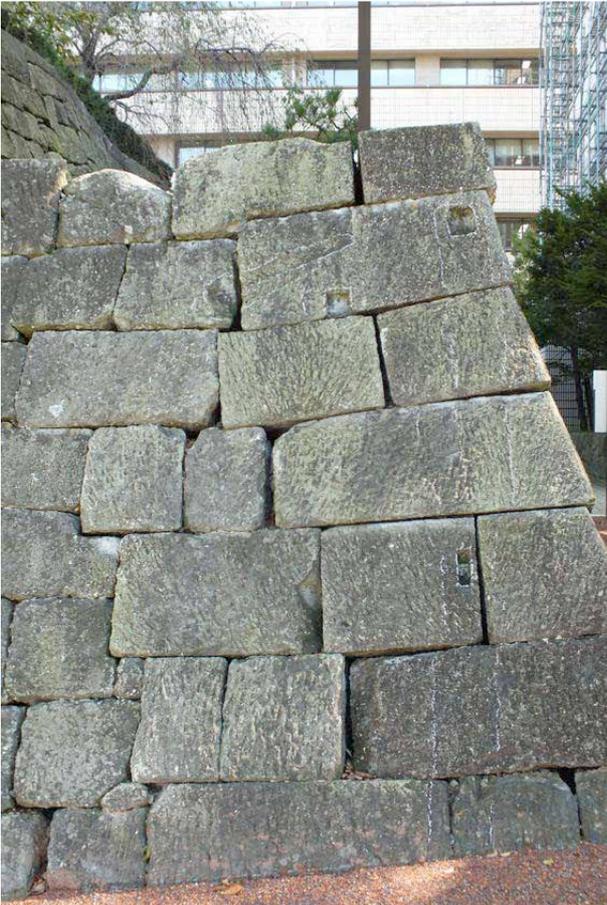
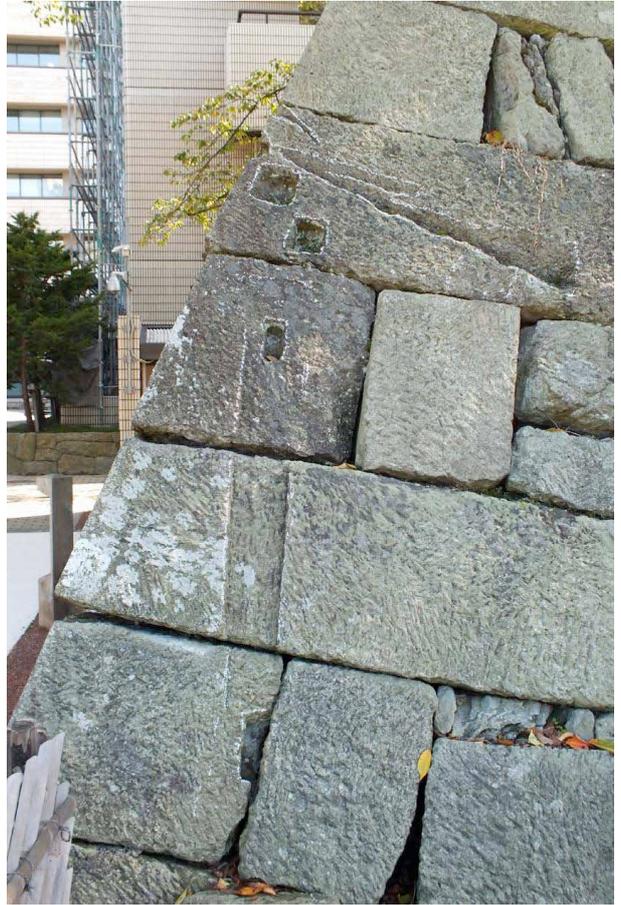
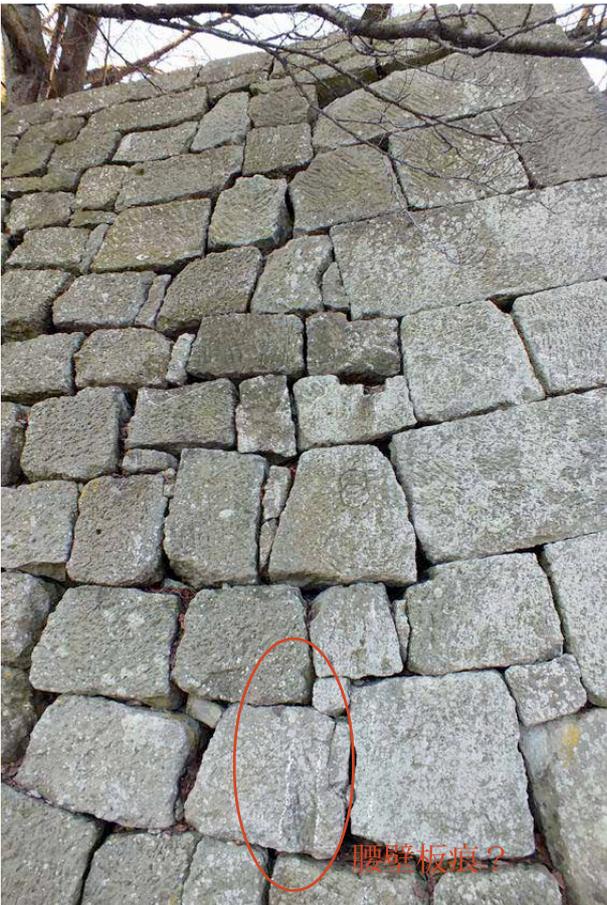
棟門と土塀の痕跡 (写真4)

1 - 棟門痕跡 (檜台石垣西側)

2 - 枡形土塀痕跡 (南石垣西側)

3 - 参考瓦門両脇土塀痕跡 (西側)

4 - 参考瓦門両脇土塀痕跡 (東側)

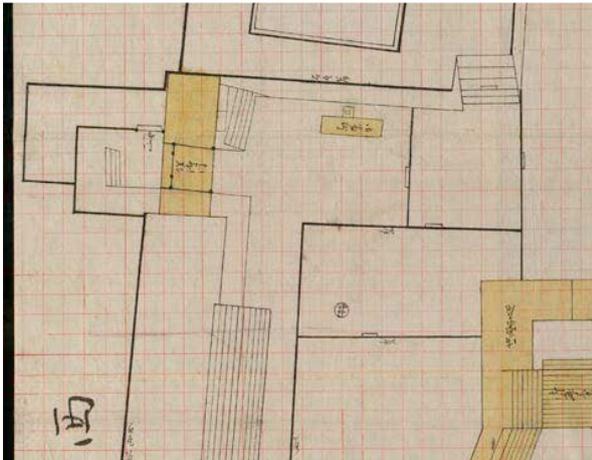
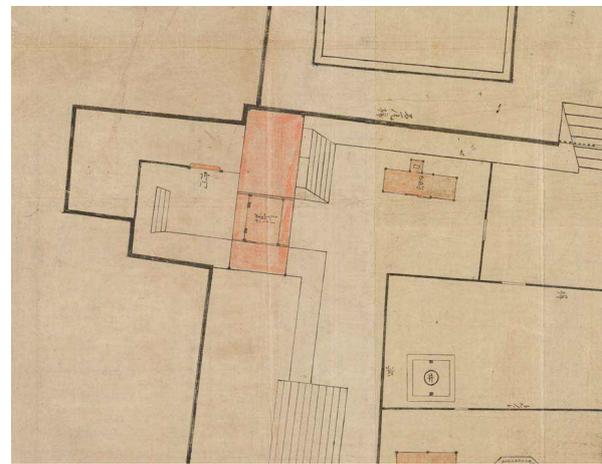
図4 絵図にみる櫓門・棟門の鏡柱

1368 「御本丸御差図」

1370 「福井城本丸御建物図」文政六年以前

1372 「越前福井御本丸御建物図」文政十三※

1364 「天保二卯年出来御本丸御住居中之図」天保元～2※

1363 「御本丸指図」天保六年以前※

1371 「御本丸御殿ノ図」天保六～14年※

1365 「御本丸御絵図」(嘉永元年)

本丸指図番号 (松平文庫)	1368	1370	1372	1364	1363	1371	1365
南北石垣間柱間図面数量：A	3.15	3.35	3.7	3.8	3	3.4	3.1
鏡柱間図面数量：B	1.9	2	2	2.3	1.65	1.95	1.45
割合 B/A	0.603	0.597	0.541	0.605	0.550	0.574	0.468
遺構全体柱間 (尺)	13.93	13.93	13.93	13.93	13.93	13.93	13.93
総図の割合による鏡柱間 (尺)	8.40	8.32	7.53	8.43	7.66	7.99	6.52
間数換算	1.4	1.4	1.3	1.4	1.3	1.3	1.1
罫線による概算間 (間)	1.2	1.5弱	1強		1.2		1強
棟門鏡柱間：C (間)	2.15	2.75	2.35	2.5	2.15	2.4	?
棟門全体 (間)	3.75	3.60					
割合 C/A	0.683	0.821	0.635	0.658	0.717	0.706	
櫓門開口からみた棟門鏡柱間 (尺)	9.51	11.44	8.85	9.16	9.98	9.83

※上記より櫓門鏡柱間の寸法 (芯真) は9尺を多少小さくした柱間と意識していたことが考えられる。6.5~8.43→8.4~7.53 平均7.98で8尺  
 ※上記より棟門鏡柱間の寸法 (芯真) は9~10尺の間？

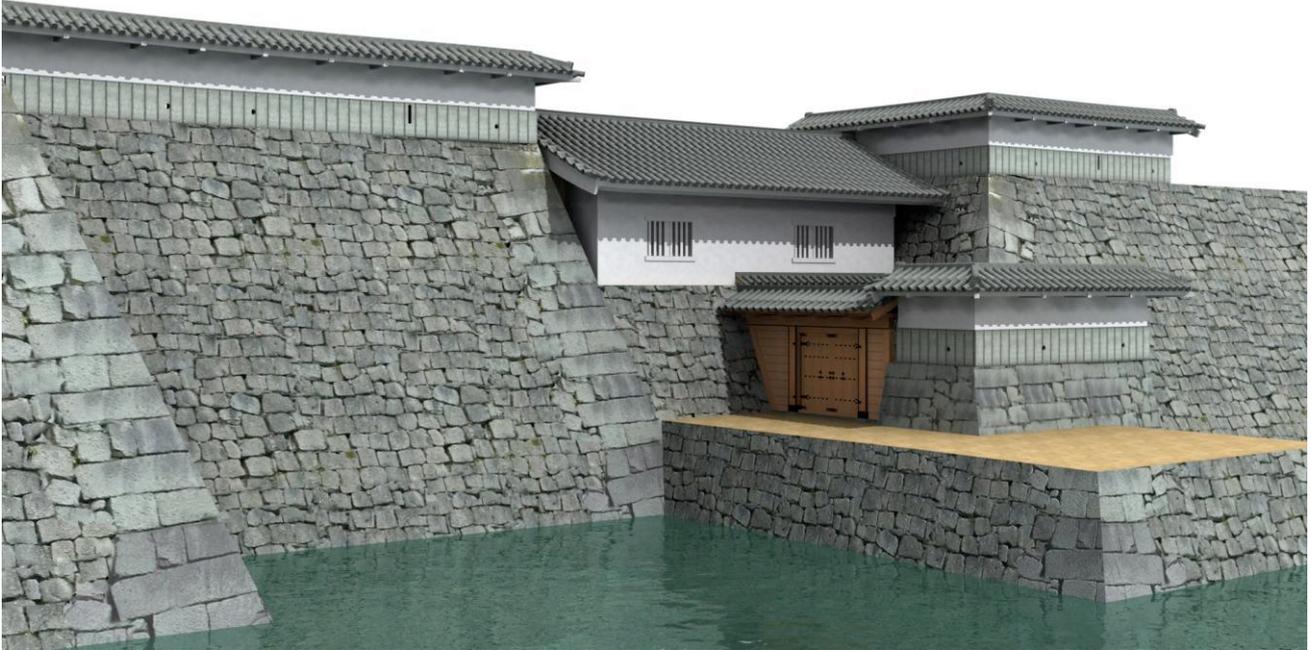
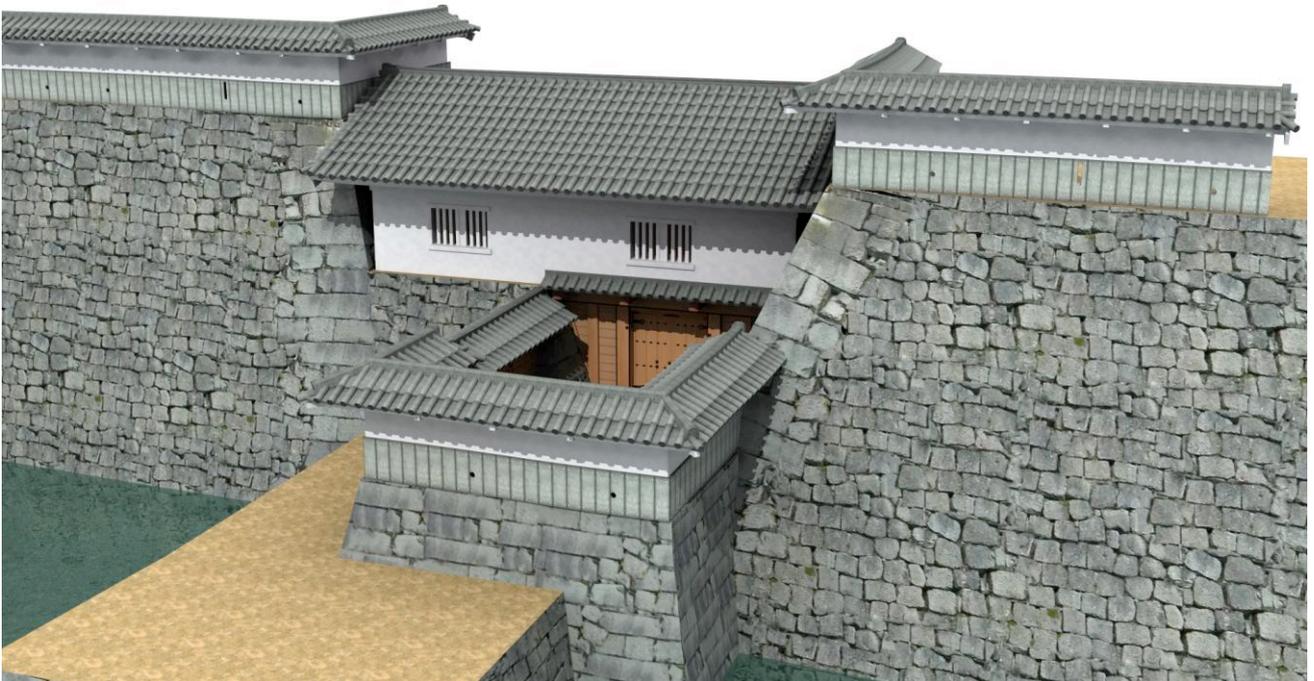
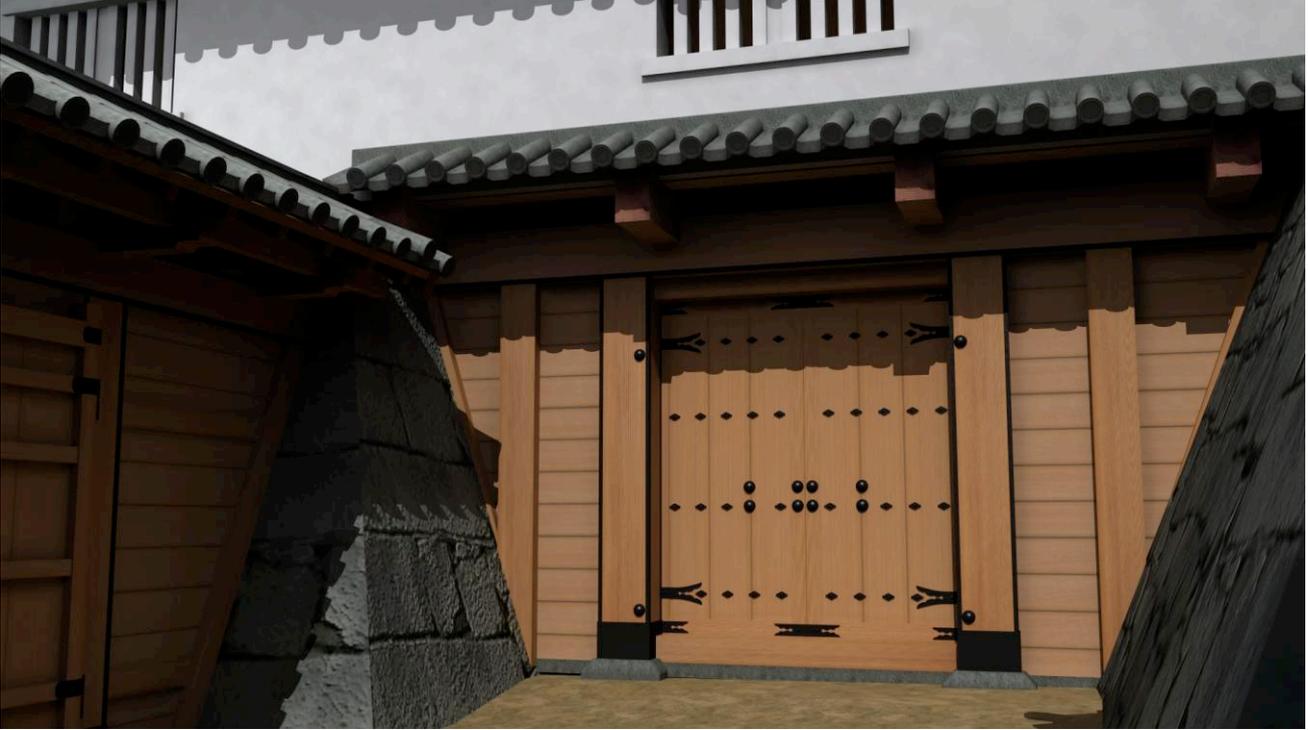
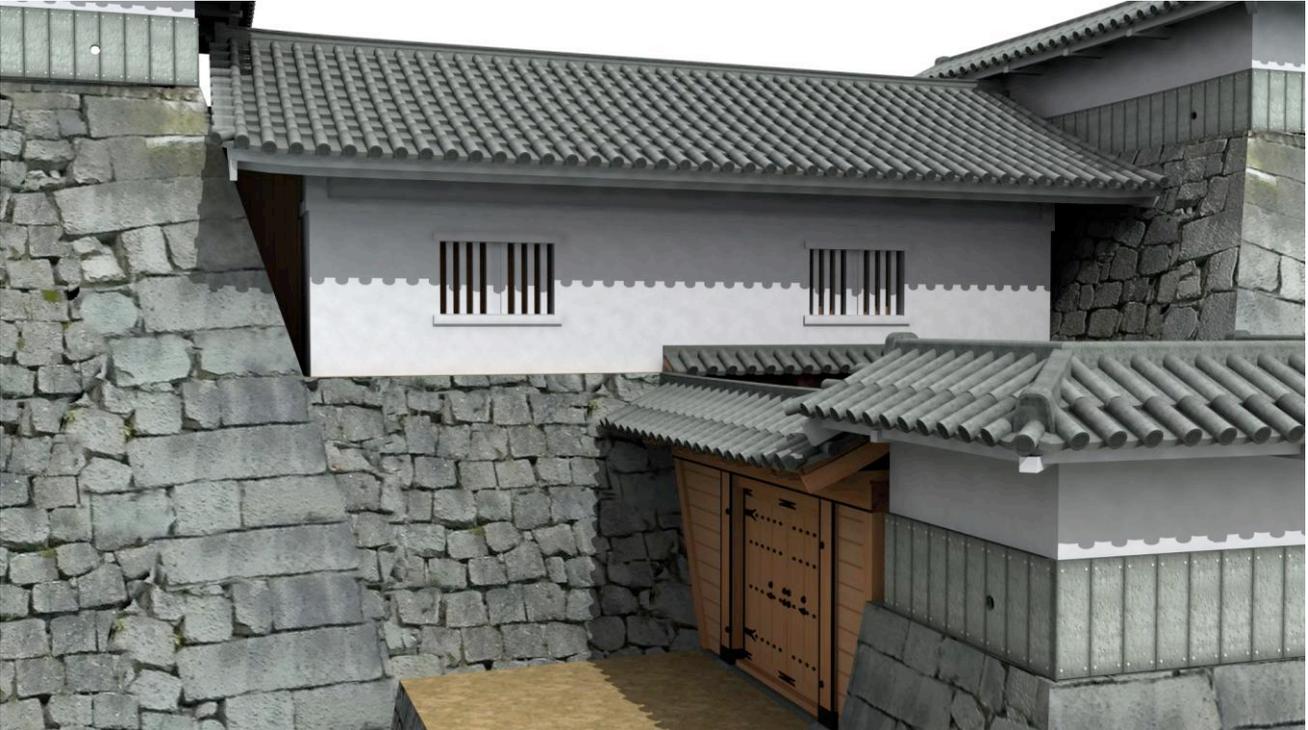
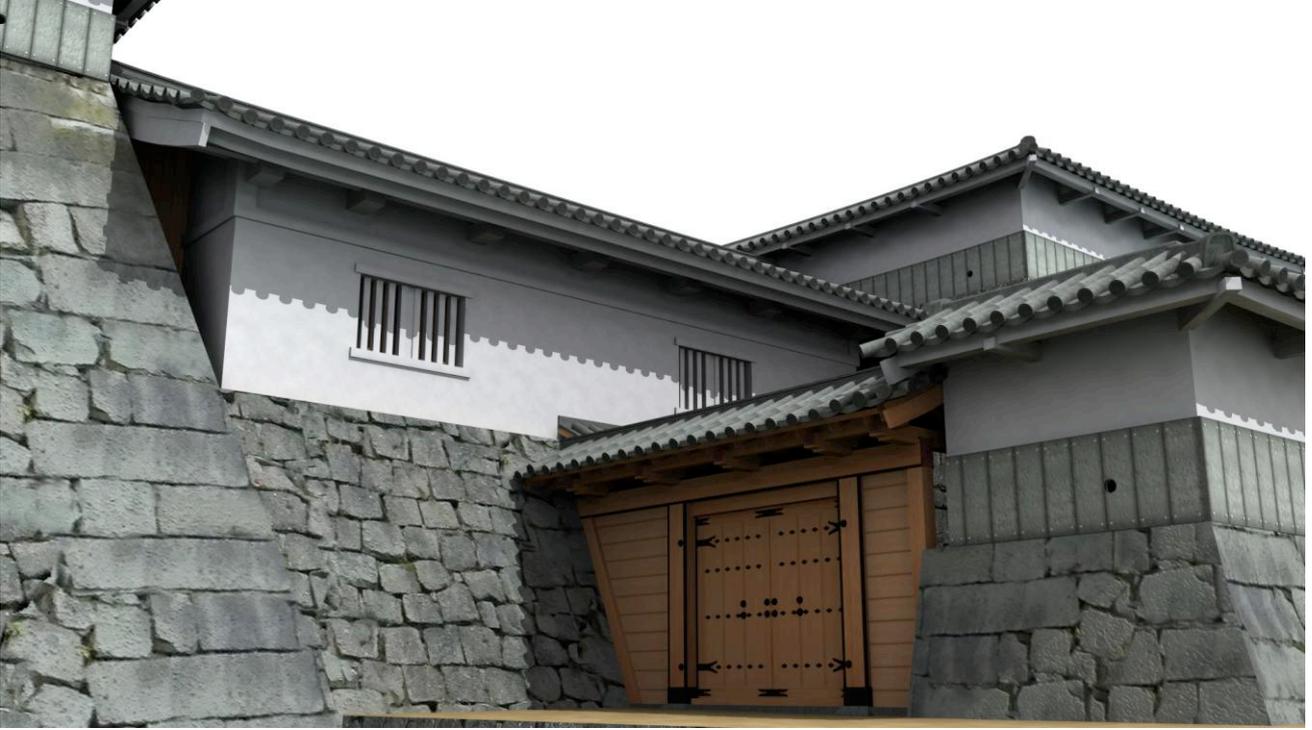
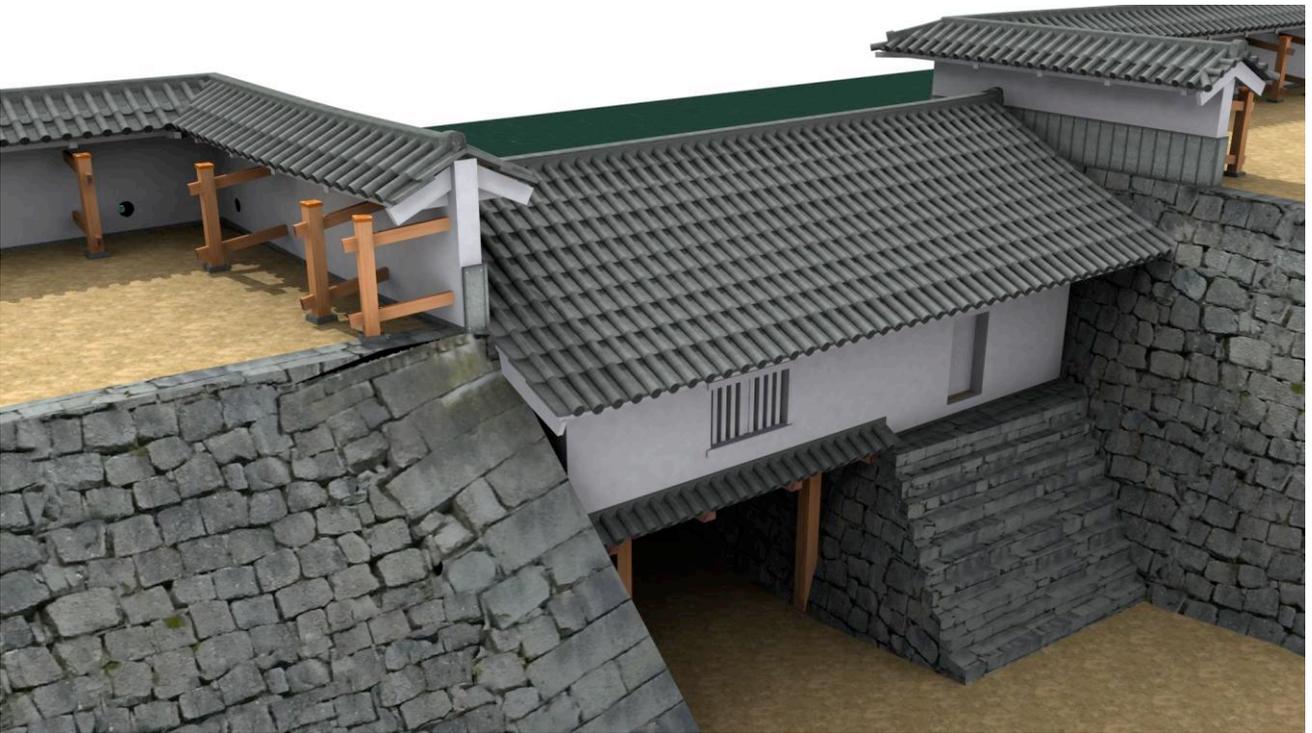
※御廊下橋、既存周辺土塀は省略
